งานซ่อมแซมน้ำรั่วและปูนแตกร้าว บริษัท ที เทคโนโลยี, นิคม-ไฮเทค

ตรวจสอบหน้างาน สภาพก่อนซ่อม

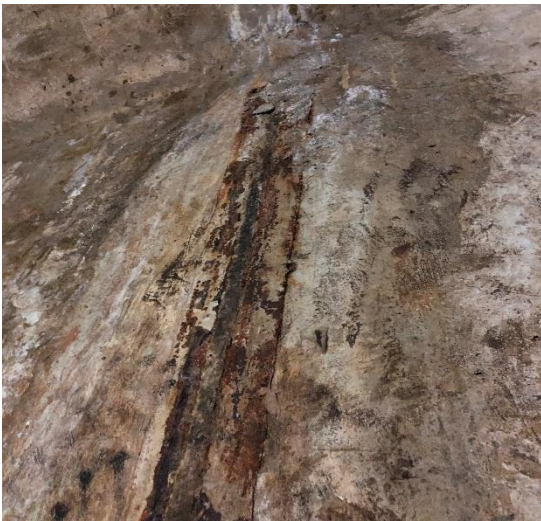
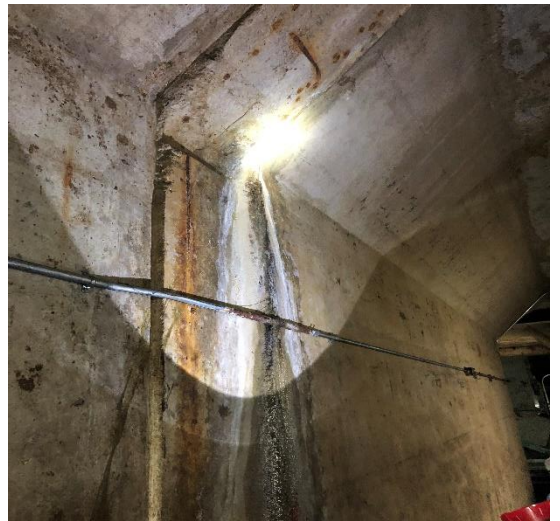
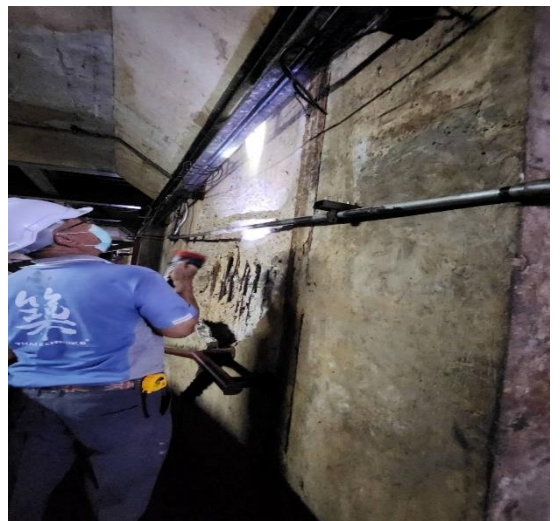
ตรวจสอบหน้างาน สภาพก่อนซ่อม
