งานแก้ไขซ่อมแซมกริดรอยแตกราวบริเวณกำแพงภายนอกบันไดห้อง  
9/180 LIV@49

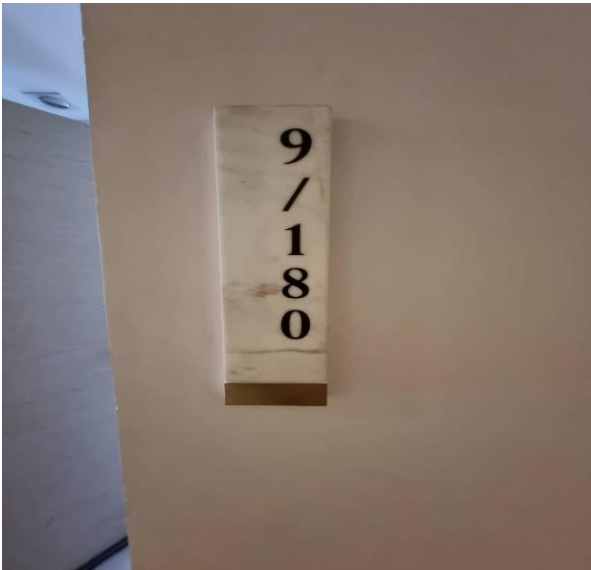
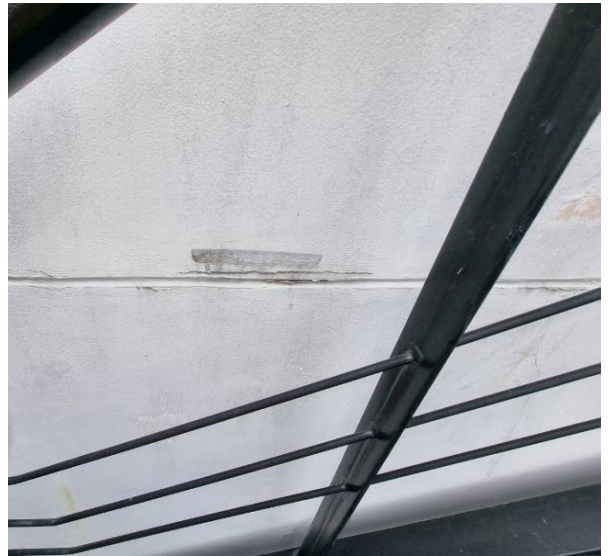
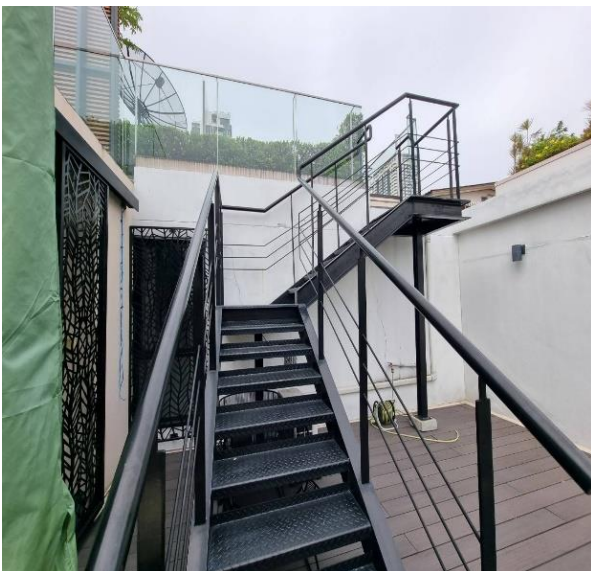
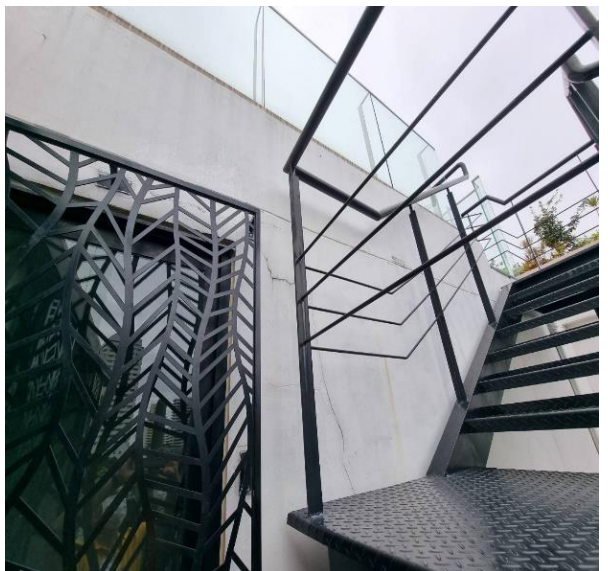
ตรวจสอบหน้างาน
