งานรีปูไม้พื้นที่เสียหาย ห้องชุด 23F2 สาเหตุจากท่อสวนกลางรั่วที่ชาร์ปชั้น 25  
เดอะพาร์ค ชิดลม

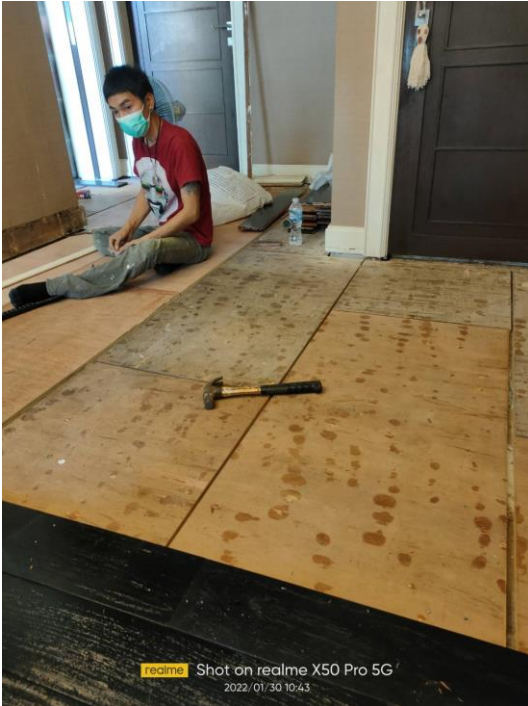
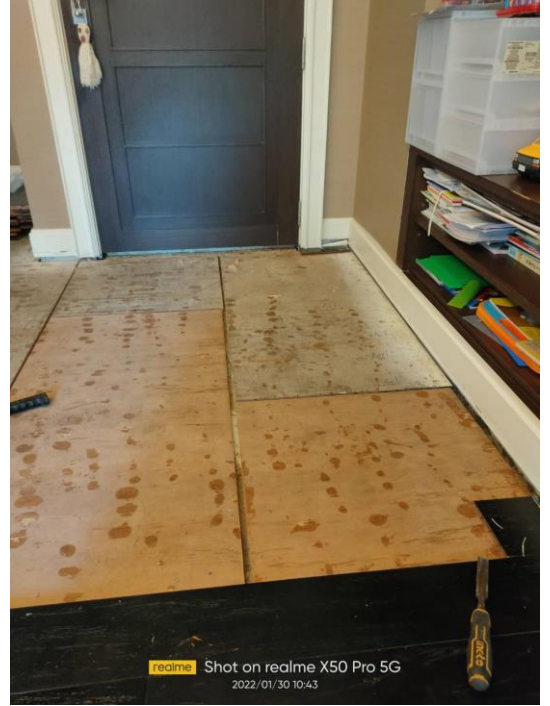
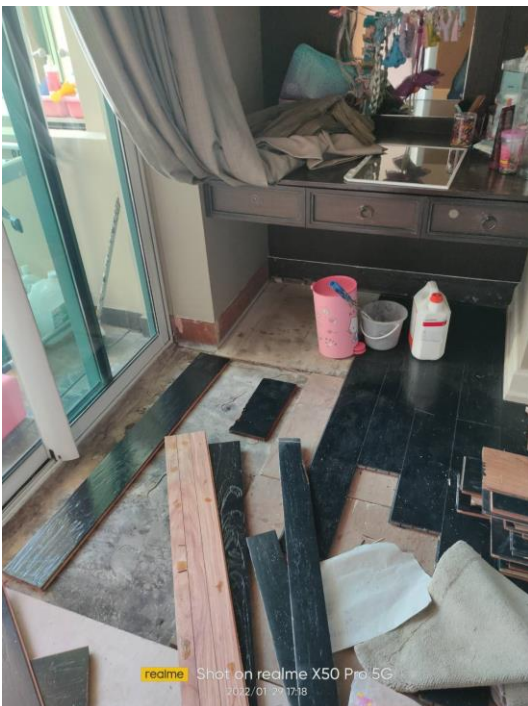
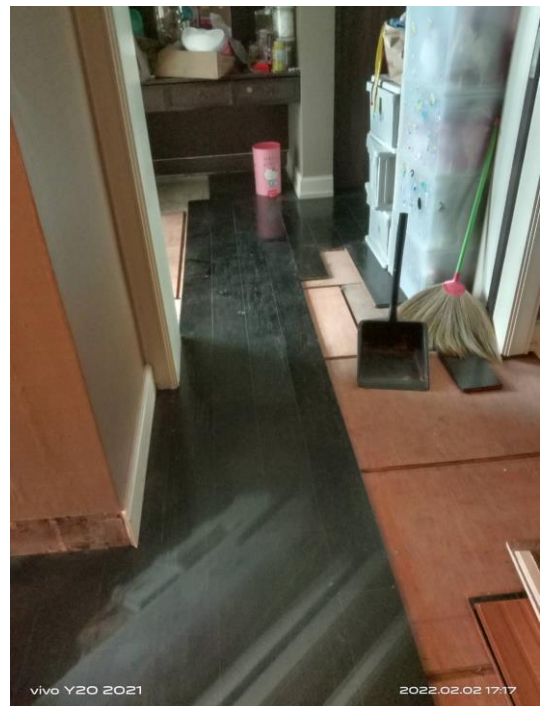
งานรีปูไม้พื้นที่เสียหาย ห้องชุด 23F2 สาเหตุจากท่อสวนกลางรั่วที่ชาร์ปชั้น 25  
เดอะพาร์ค ชิดลม

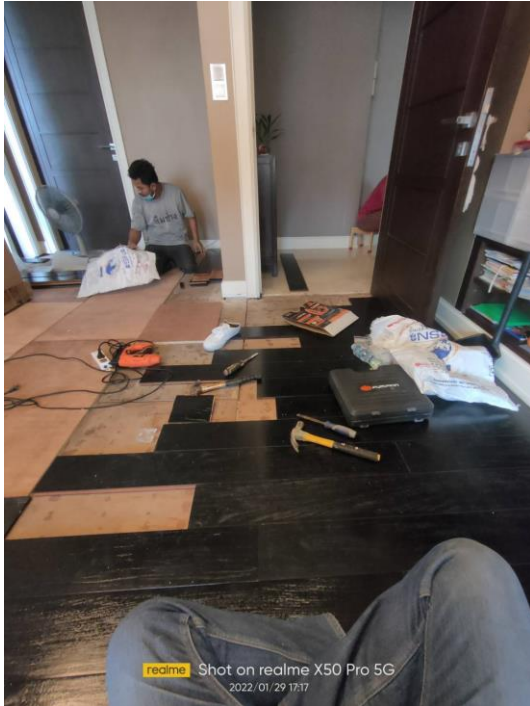
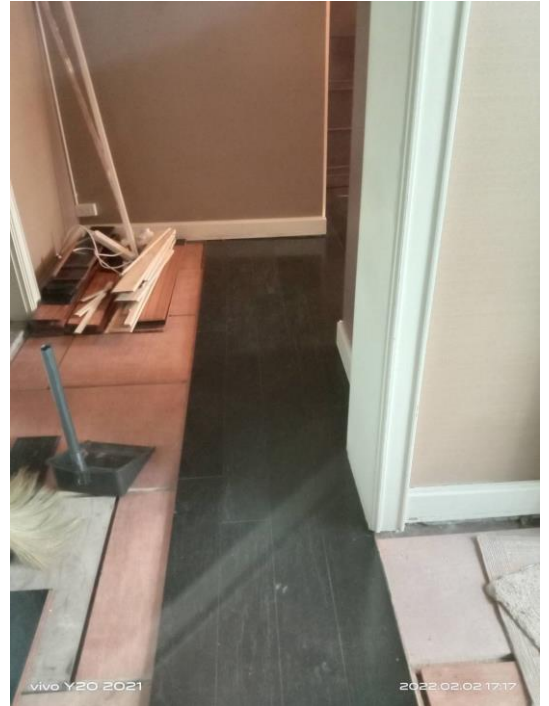
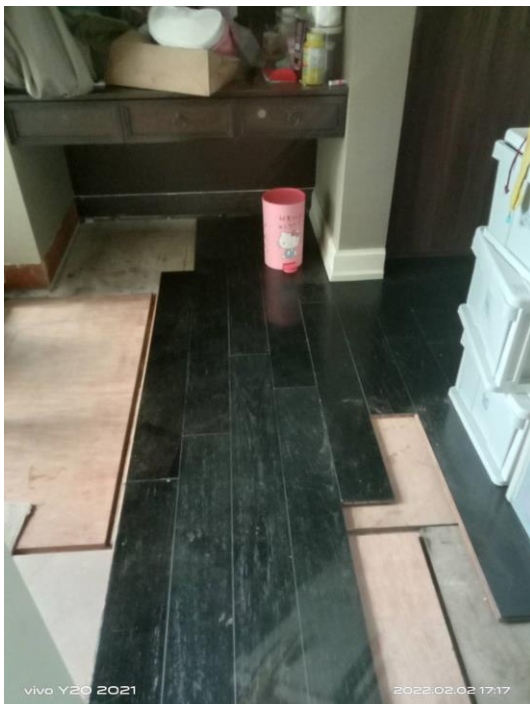
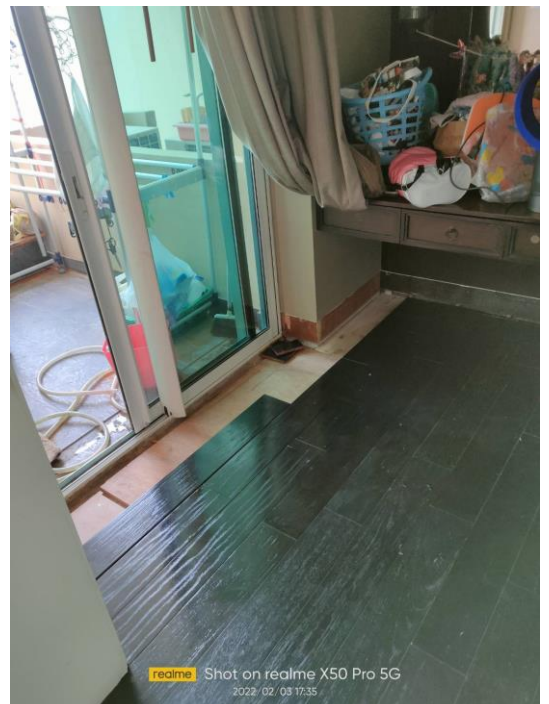
งานรีปูไม้พื้นที่เสียหาย ห้องชุด 23F2 สาเหตุจากท่อสวนกลางรั่วที่ชาร์ปชั้น 25  
เดอะพาร์ค ชิดลม

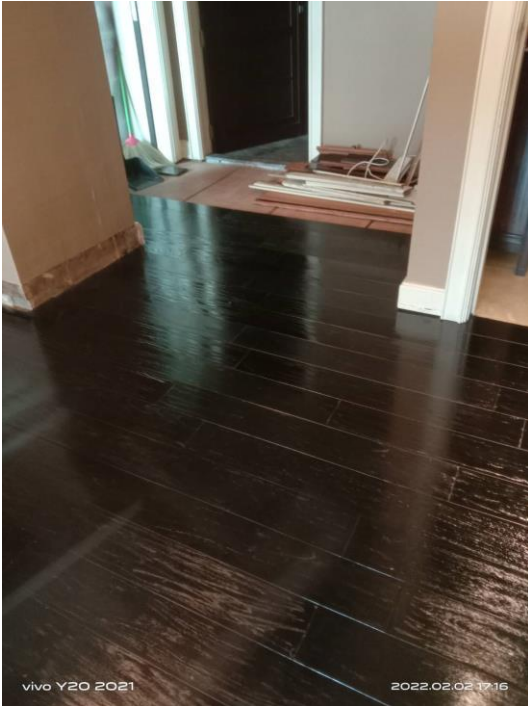
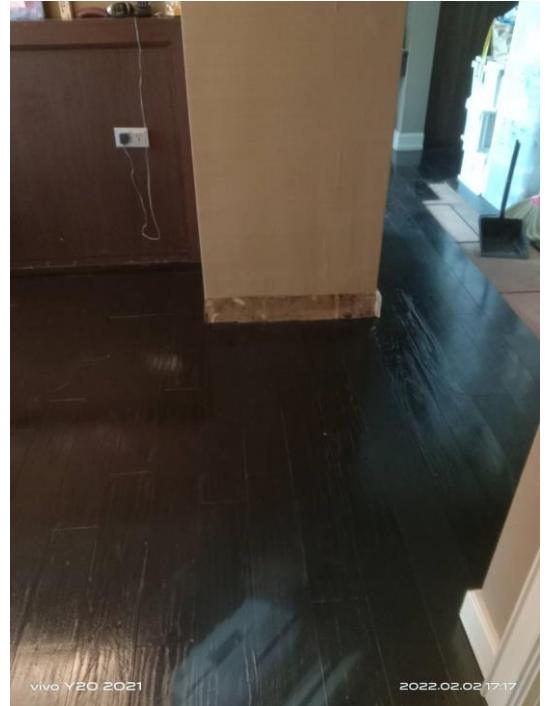
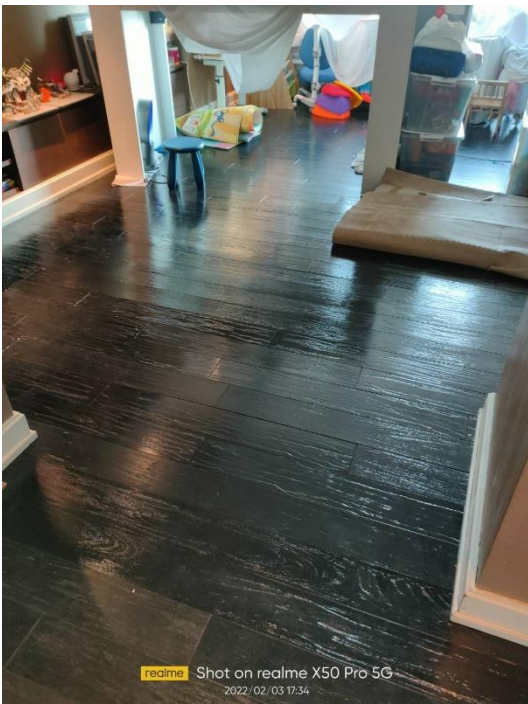
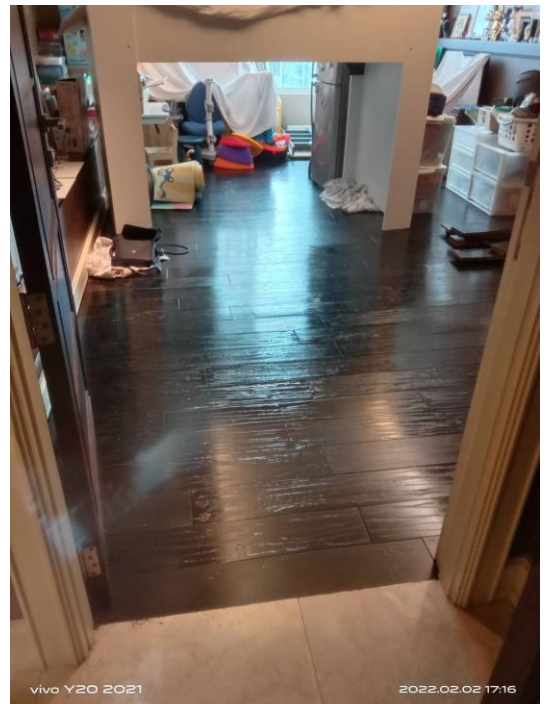
งานรีปูไม้พื้นที่เสียหาย ห้องชุด 23F2 สาเหตุจากท่อสวนกลางรั่วที่ชาร์ปชั้น 25  
เดอะพาร์ค ชิดลม

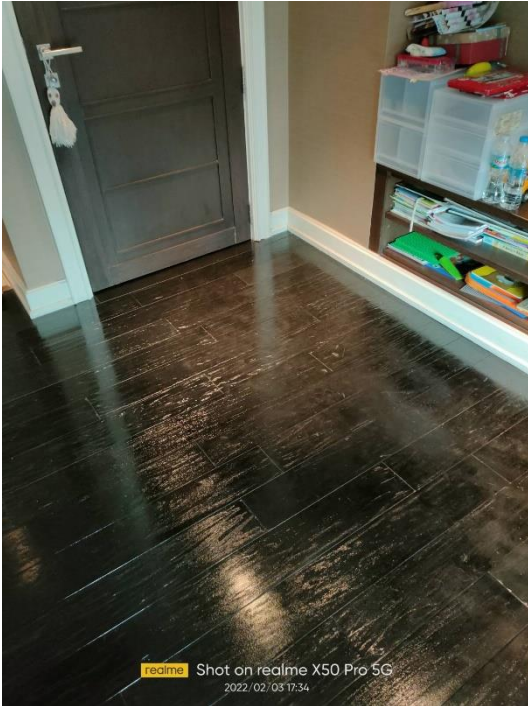
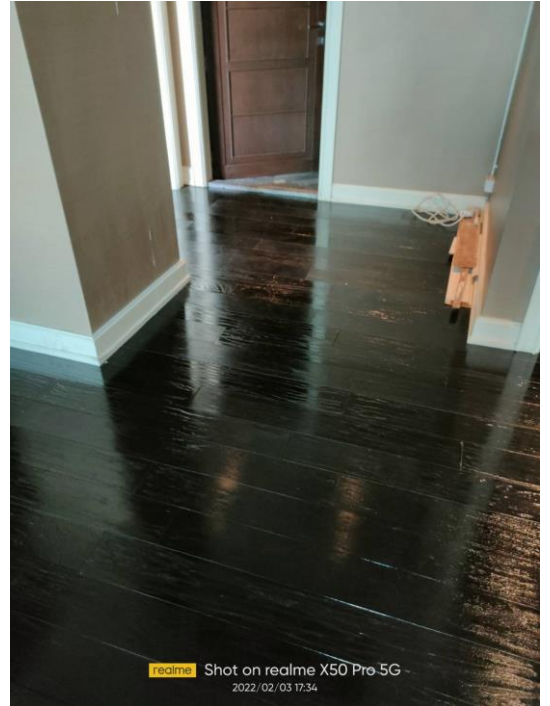
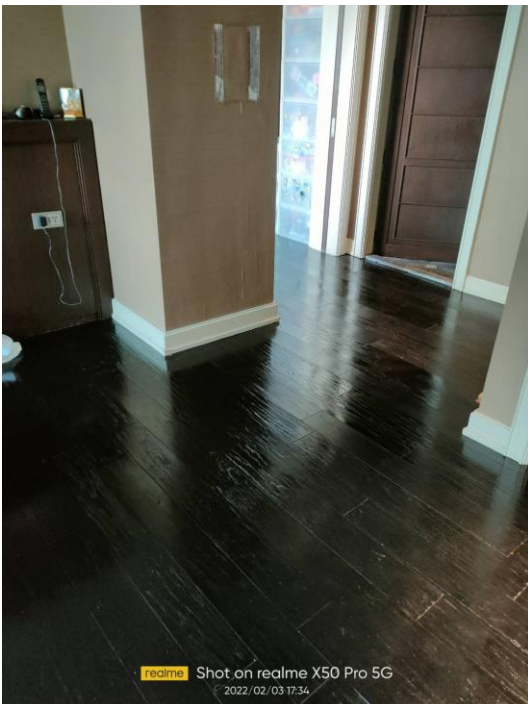
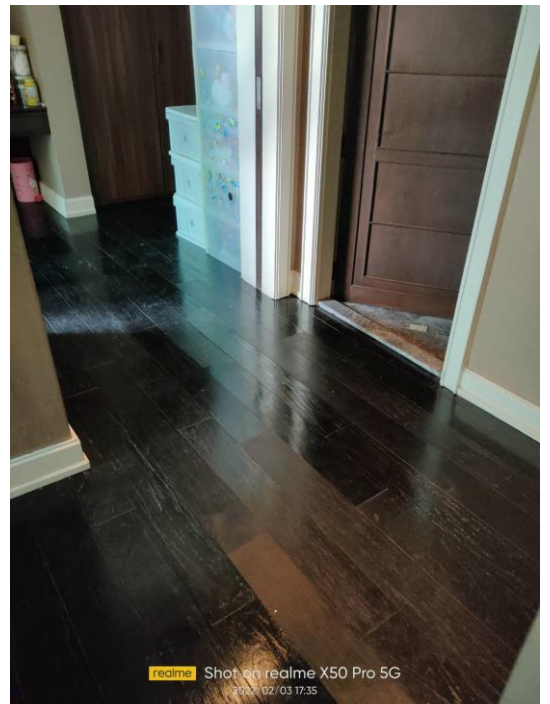
งานรีปูไม้พื้นที่เสียหาย ห้องชุด 23F2 สาเหตุจากท่อสวนกลางรั่วที่ชาร์ปชั้น 25  
เดอะพาร์ค ชิดลม

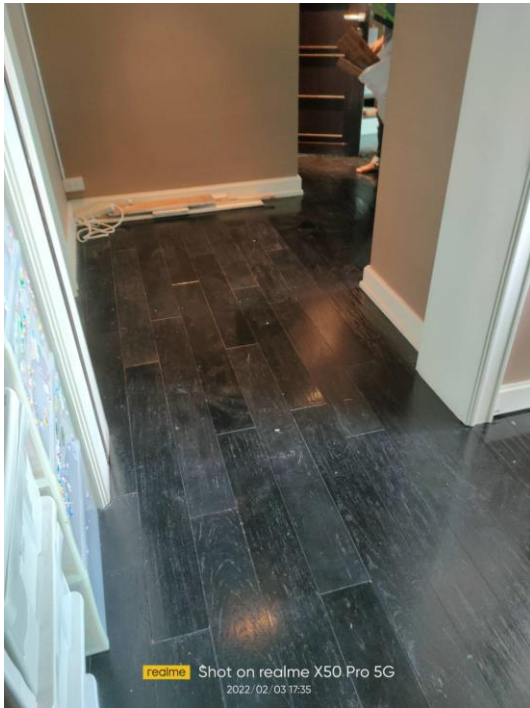
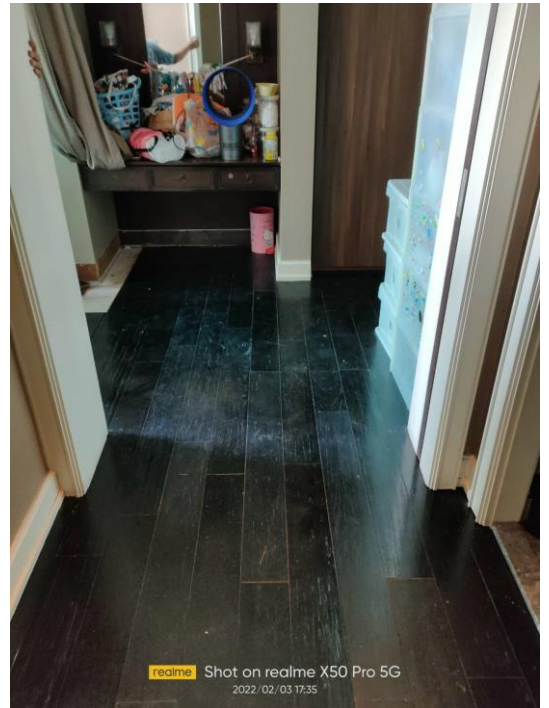
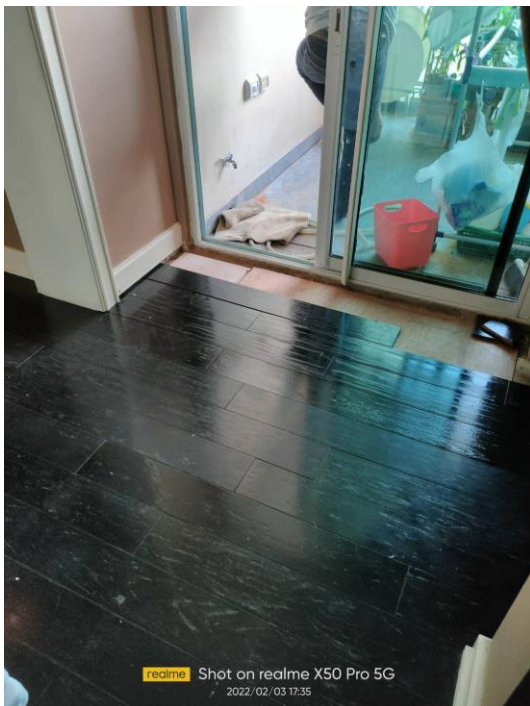
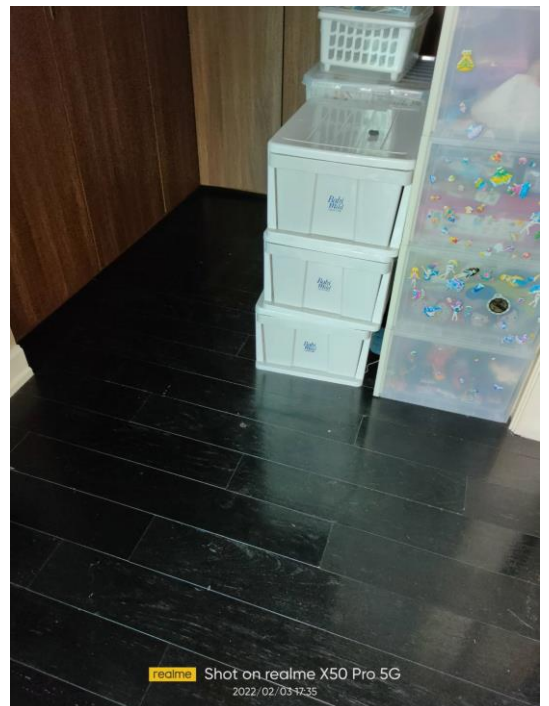
งานรีปูไม้พื้นที่เสียหาย ห้องชุด 23F2 สาเหตุจากท่อสวนกลางรั่วที่ชาร์ปชั้น 25  
เดอะพาร์ค ชิดลม
