งานซ่อมแซมจุดน้ำรั่วซึมอาคาร 2 ชั้น ชั้น 2 จำนวน 2 จุด
และ อาคาร 2 ชั้น 1 (ฝ้าเพดาน) จำนวน 1 จุด
บริษัท แกรนไลน์ อินโนเวชั่น จำกัด

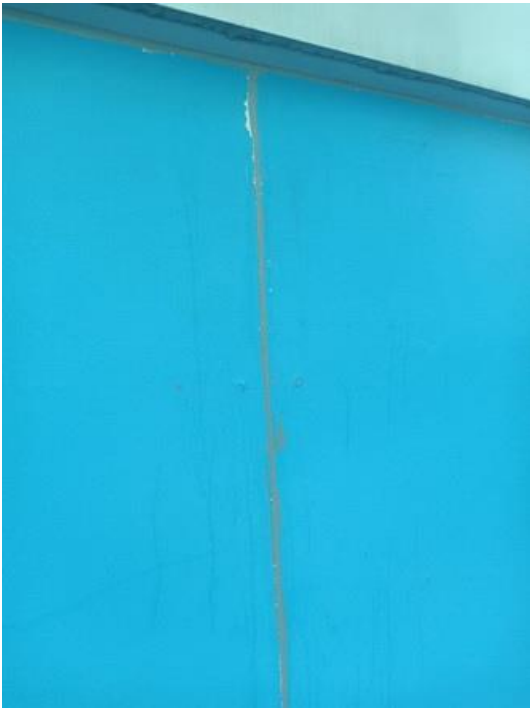
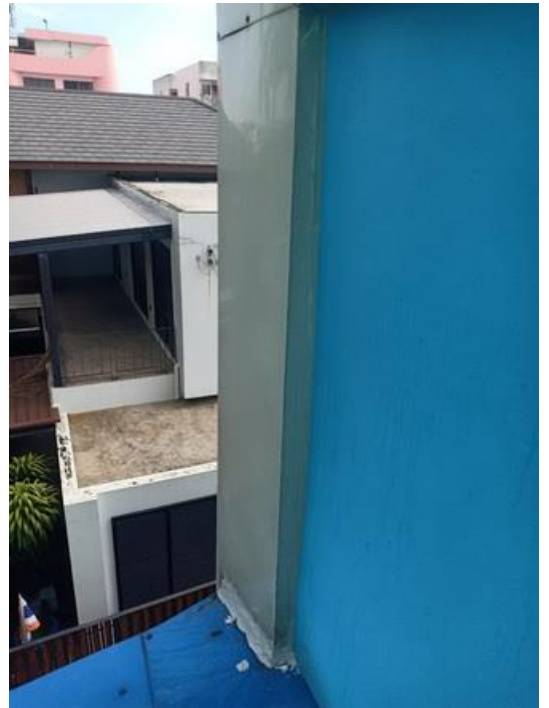
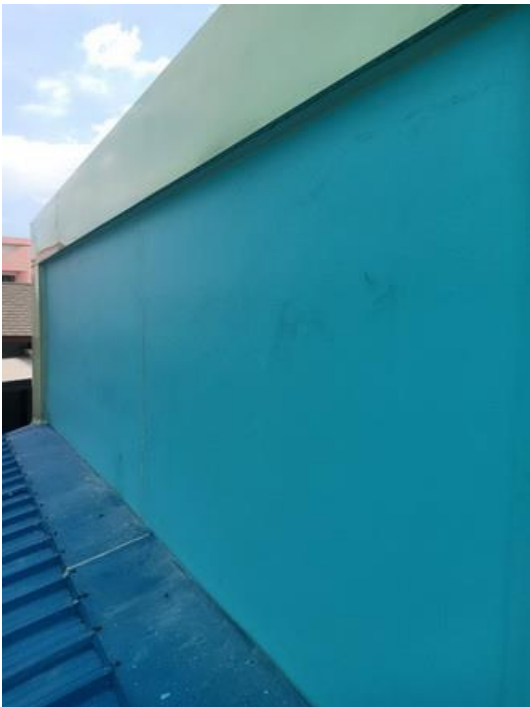
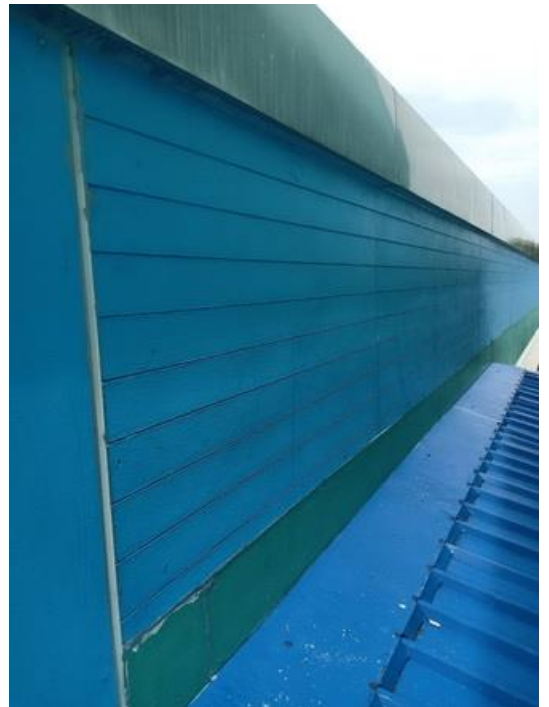
แก้ไขน้ำรั่วจากหลังคา+ซ่อมฝ้าเพดาน+ทาสีฝ้าเพดานห้องประชุมเขียว อาคาร 2 ชั้น ชั้น 2

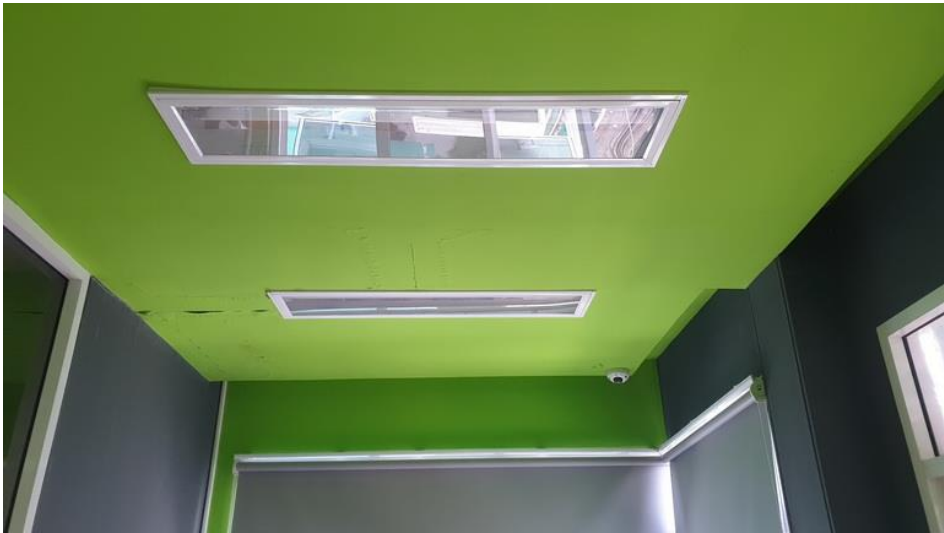
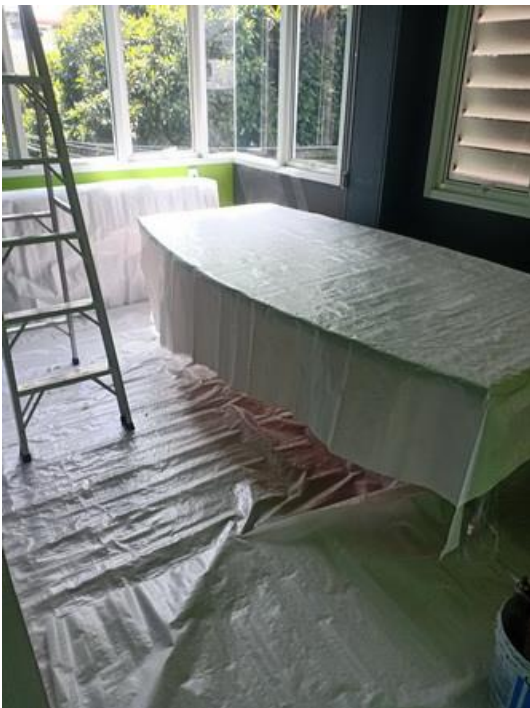
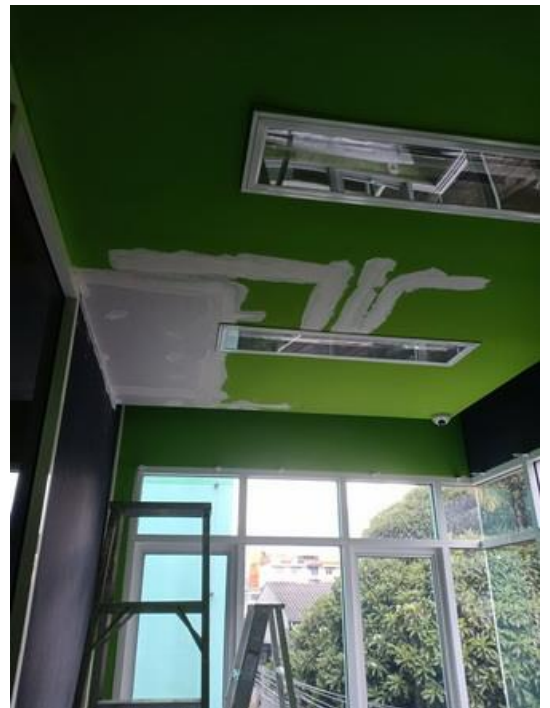
แก้ไขน้ำรั่วจากหลังคา+ซ่อมฝ้าเพดาน+ทาสีฝ้าเพดานห้องประชุมเขียว อาคาร 2 ชั้น ชั้น 2

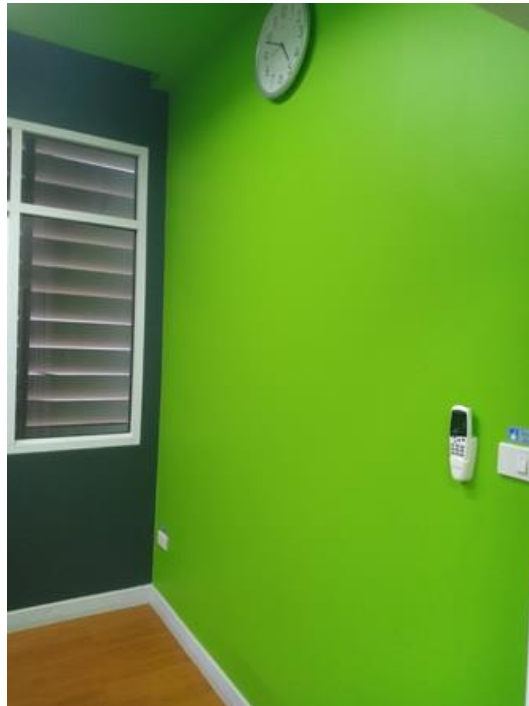
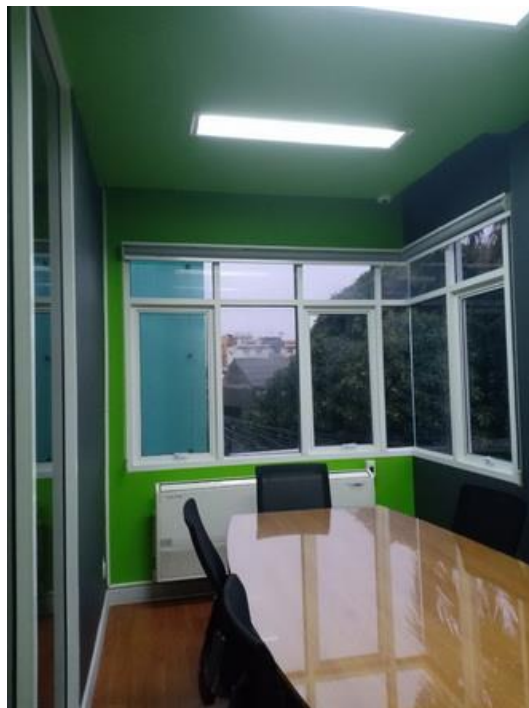
แก้ไขน้ำรั่วจากหลังคา+ซ่อมฝ้าเพดาน+ทาสีฝ้าเพดานห้องประชุมเขียว อาคาร 2 ชั้น ชั้น 2

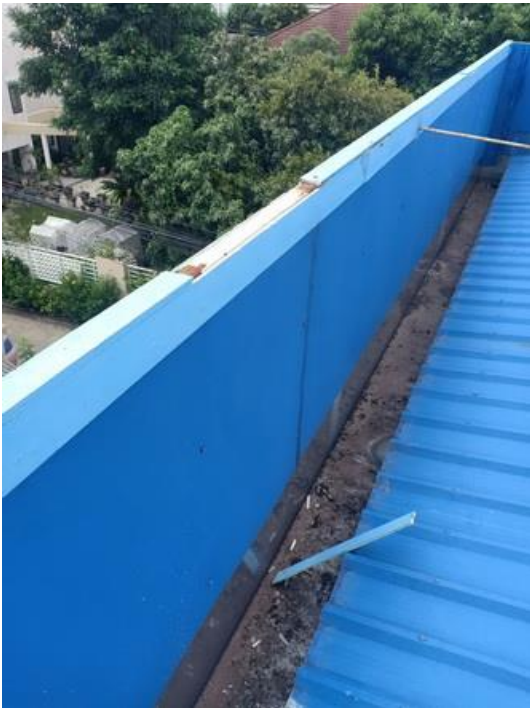
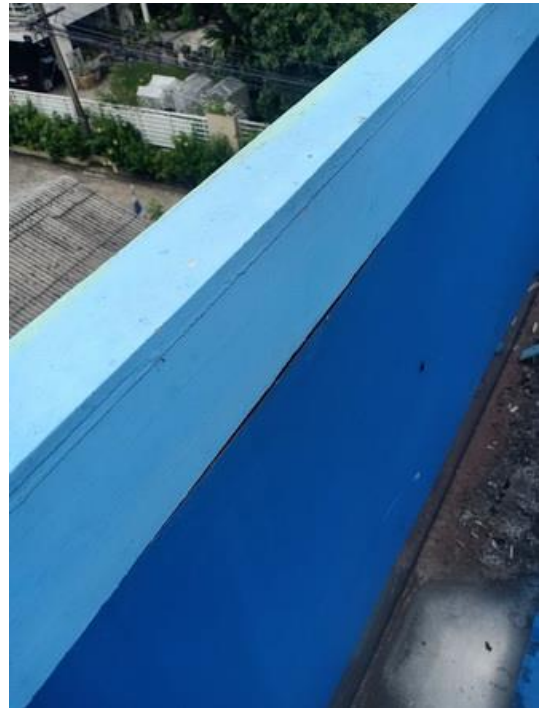
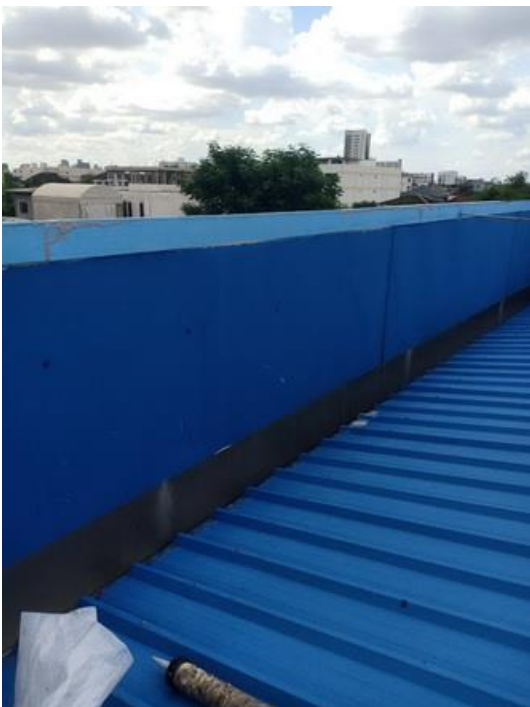
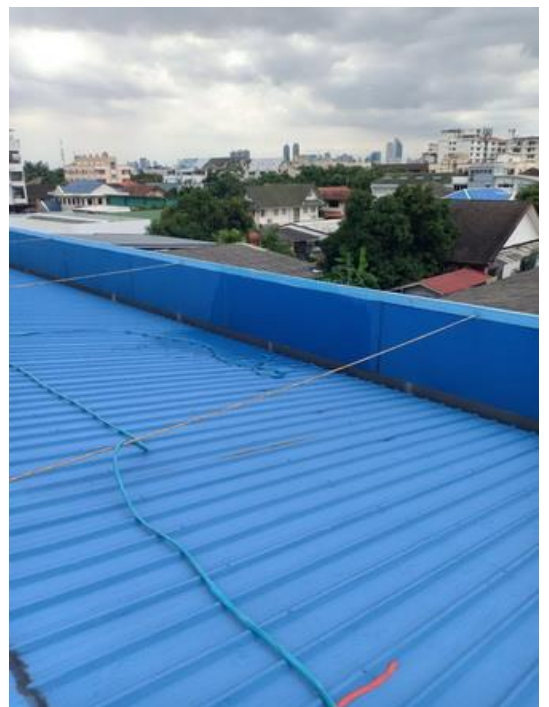
แก้ไขน้ำรั่วจากหลังคา+ซ่อมฝ้าเพดาน+ทาสีฝ้าเพดานห้อง COO อาคาร 2 ชั้น ชั้น 2

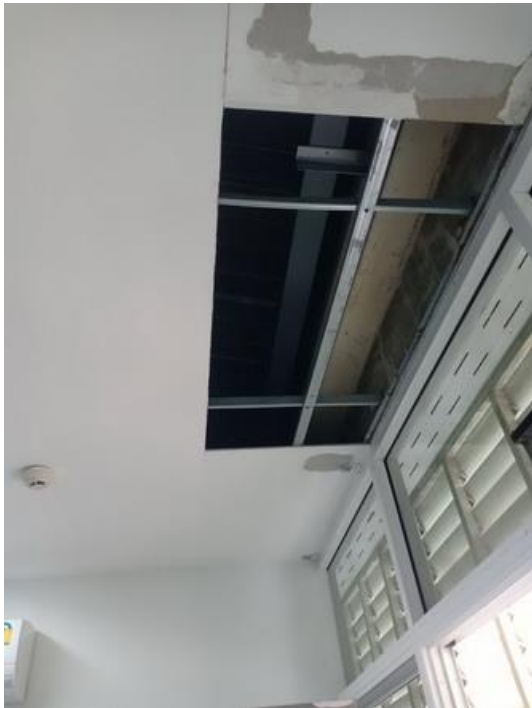
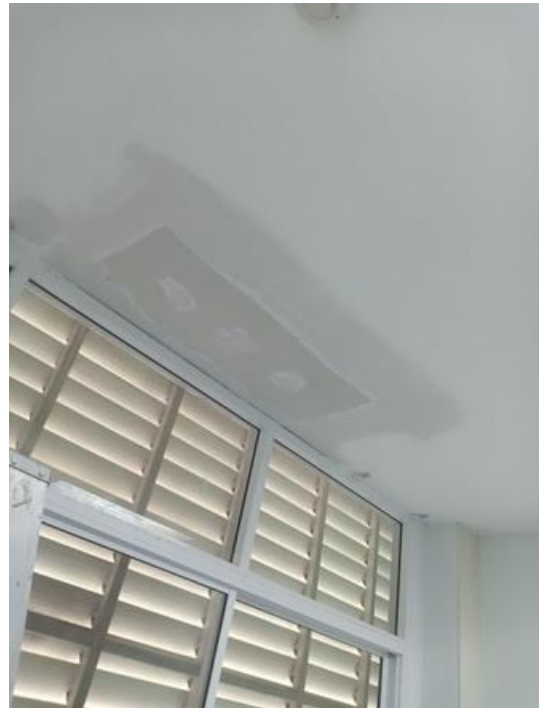
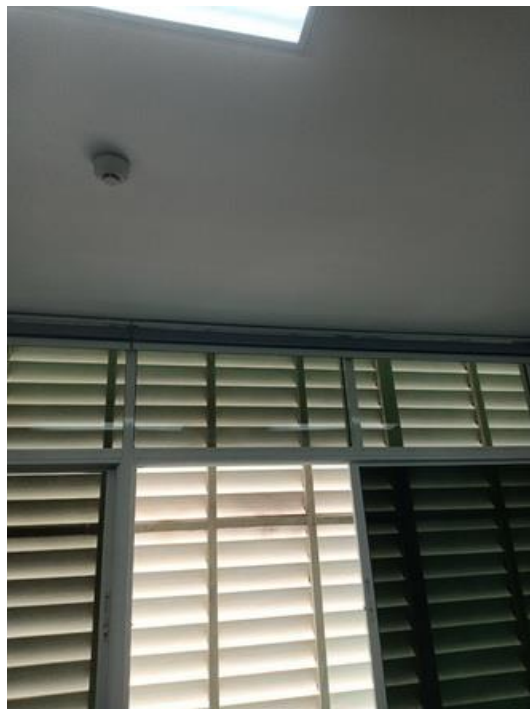
แก้ไขน้ำรั่วจากหลังคา+ซ่อมฝ้าเพดาน+ทาสีฝ้าเพดานห้อง COO อาคาร 2 ชั้น ชั้น 2

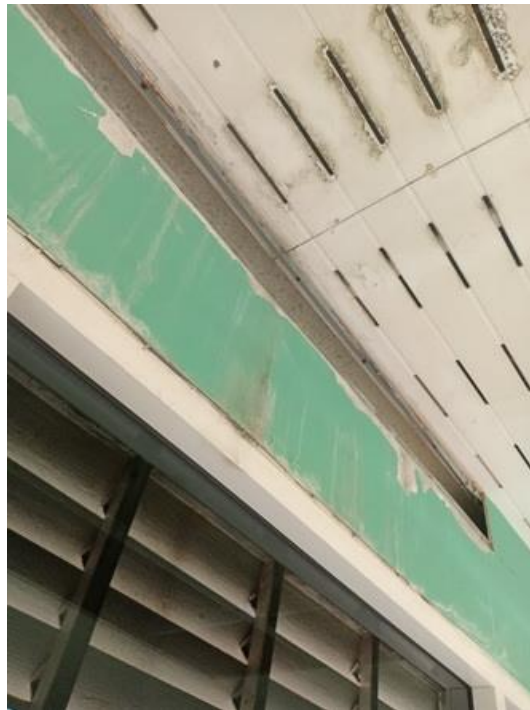
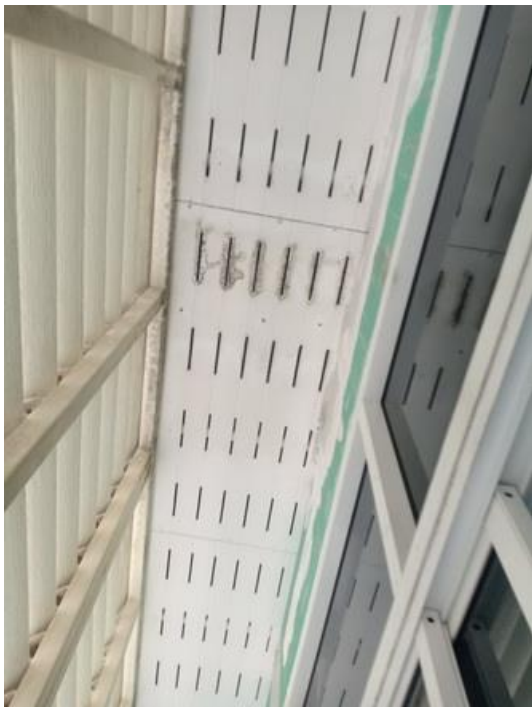
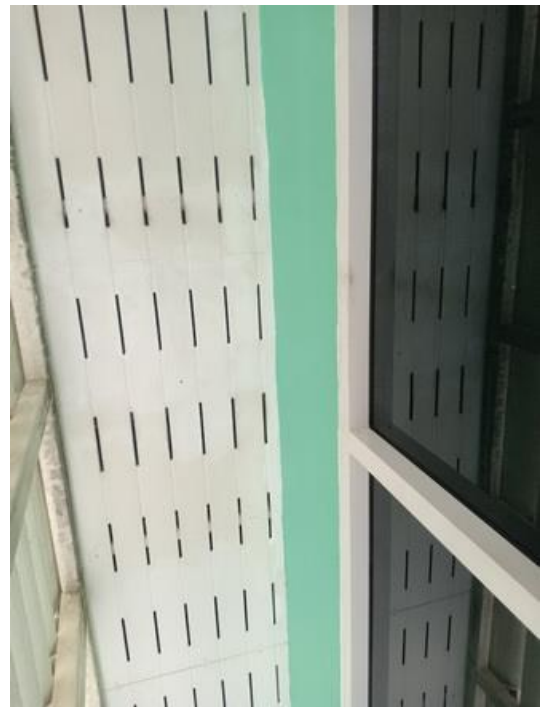
แก้ไขน้ำรั่วจากหลังคา+ซ่อมฝ้าเพดาน+ทาสีฝ้าเพดานห้อง COO อาคาร 2 ชั้น ชั้น 2

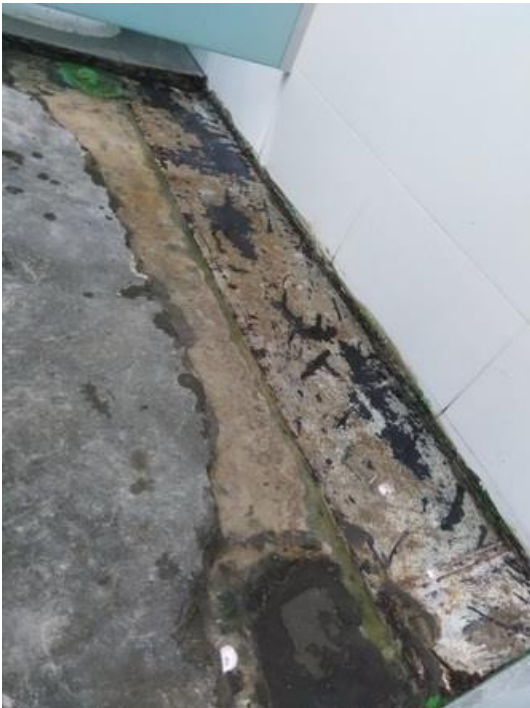
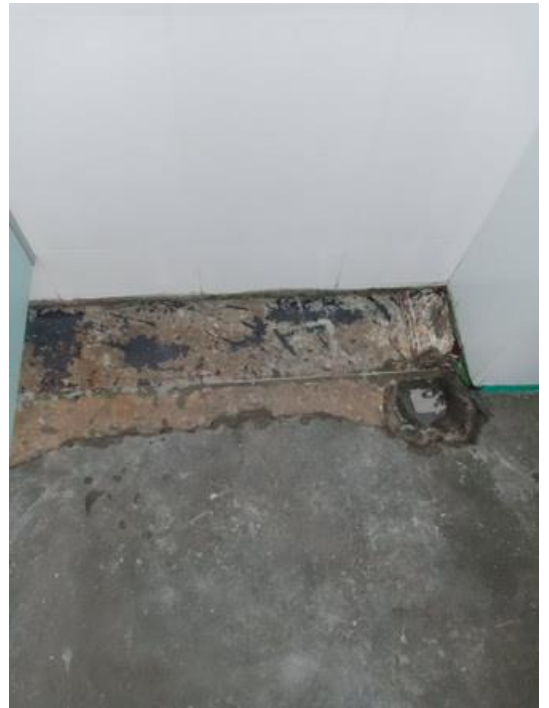
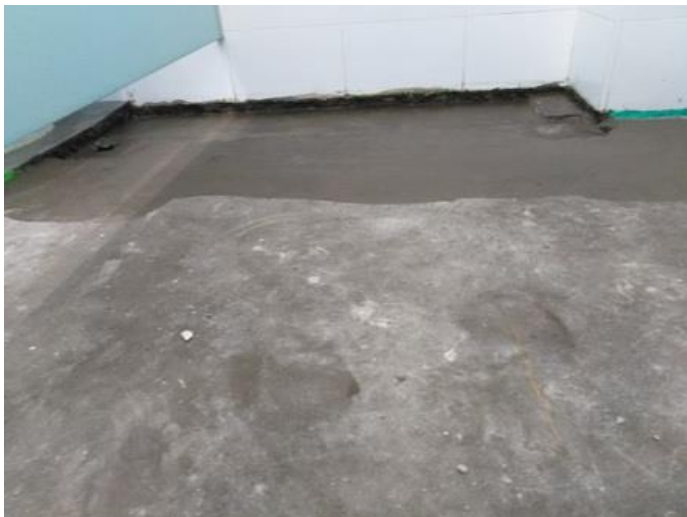
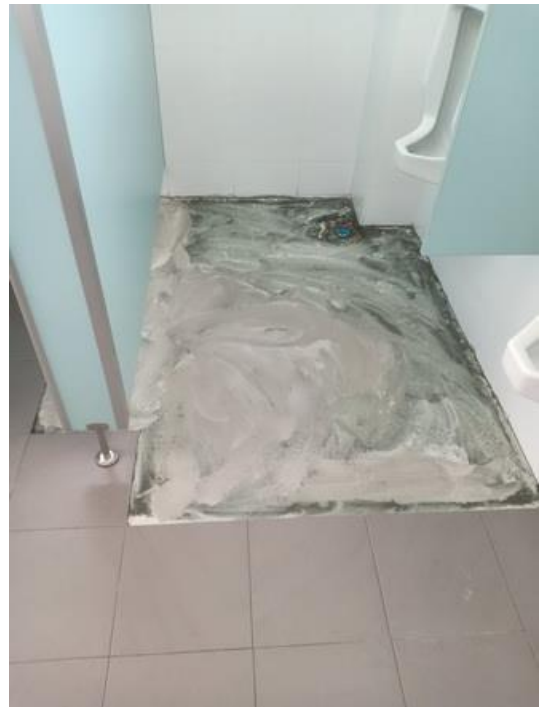
สกัดพื้นห้องน้ำชายทำกันซึมพร้อมปูกระเบื้องพื้นห้องน้ำชาย อาคาร 2 ชั้น ชั้น 2

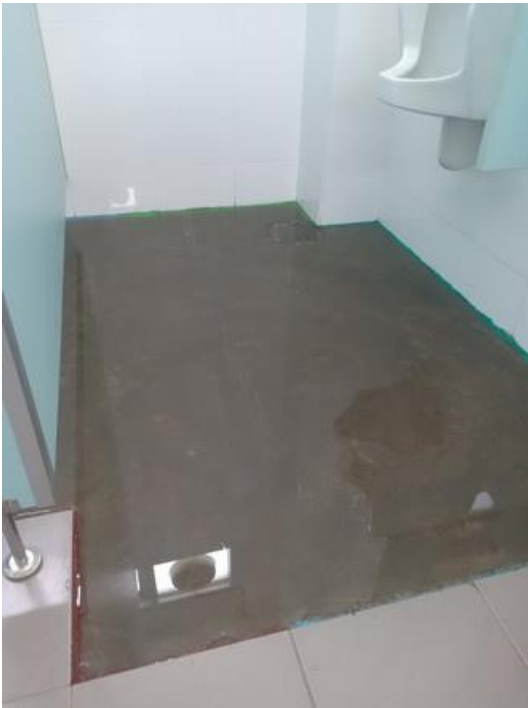
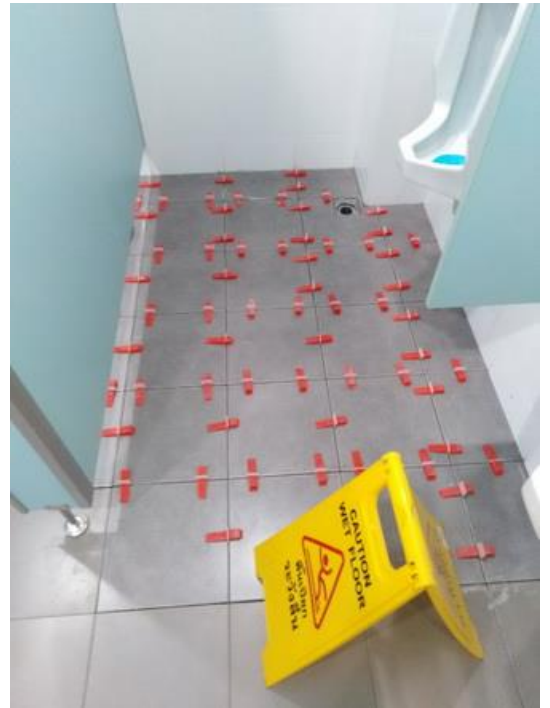
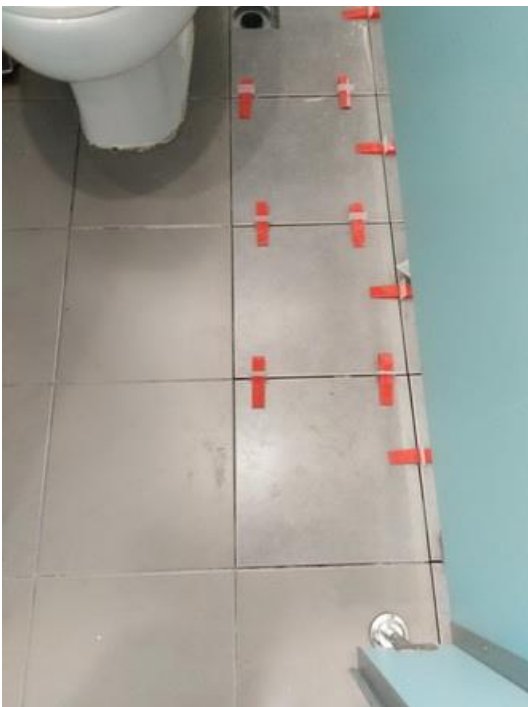
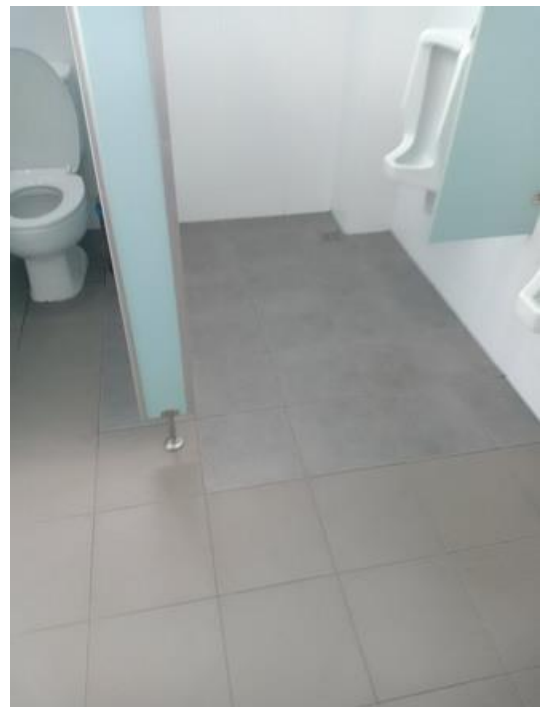
สกัดพื้นห้องน้ำชายทำกันซึมพร้อมปูกระเบื้องพื้นห้องน้ำชาย อาคาร 2 ชั้น ชั้น 2
