งานซ่อมแซมบริเวณหลังคาอาคาร 4 ชั้น ชั้น 4  
บริษัท แกรนไลน์ อินโนเวชั่น จำกัด

งานซ่อมแซมและติดตั้งระบบกันซึมบริเวณดาดฟ้า  
งานขจัดลอกวัสดุกันซึมเดิมออก

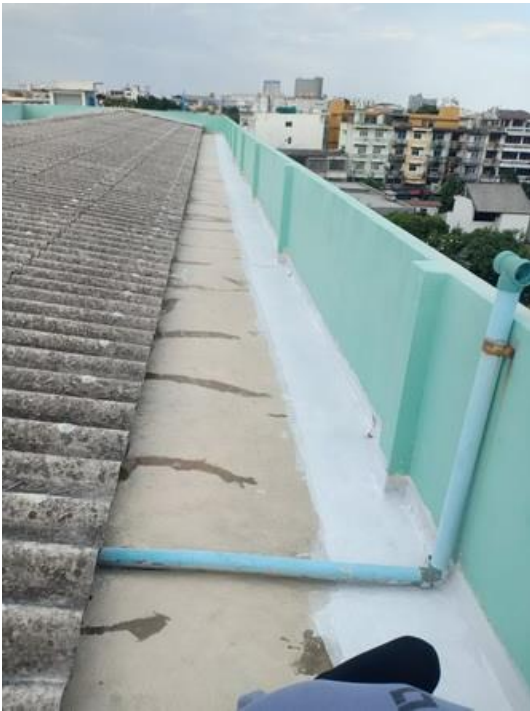
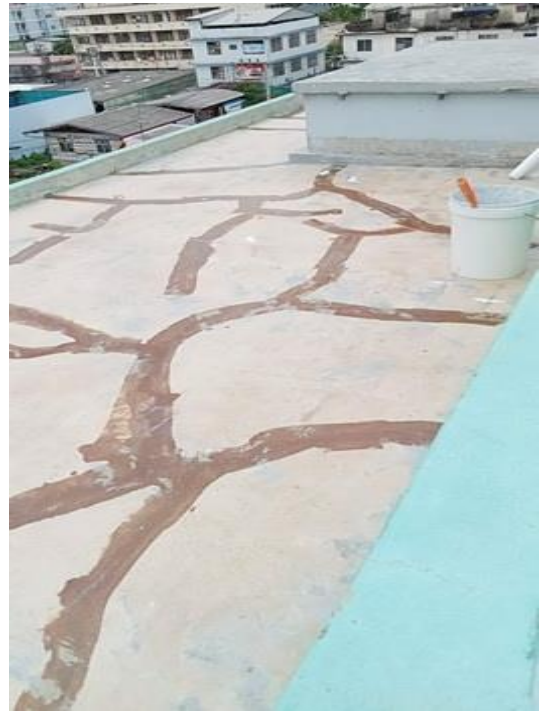
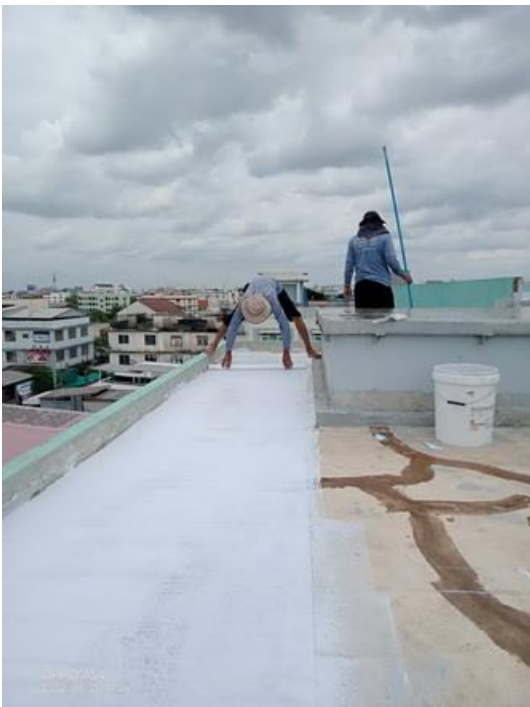
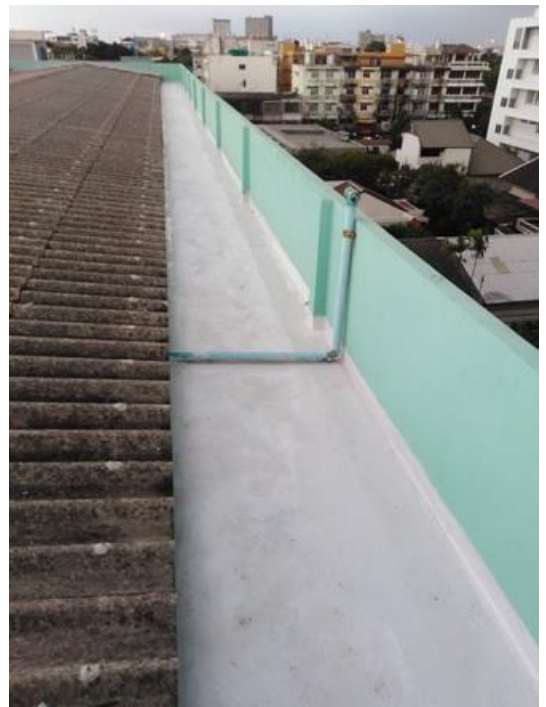
งานซ่อมแซมและติดตั้งระบบกันซึมบริเวณดาดฟ้า  
งานซ่อมแซมรอยแตกร้าว

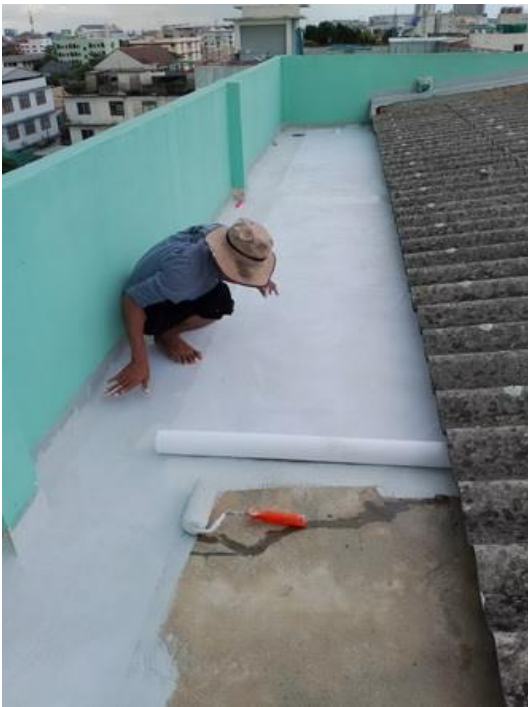
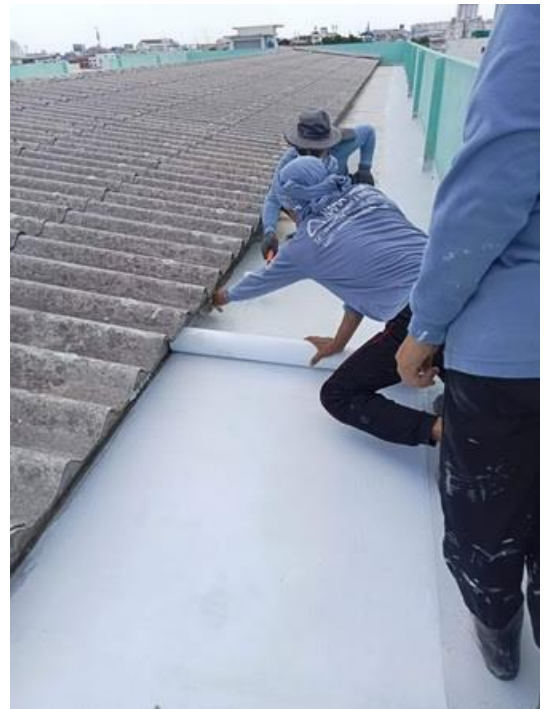
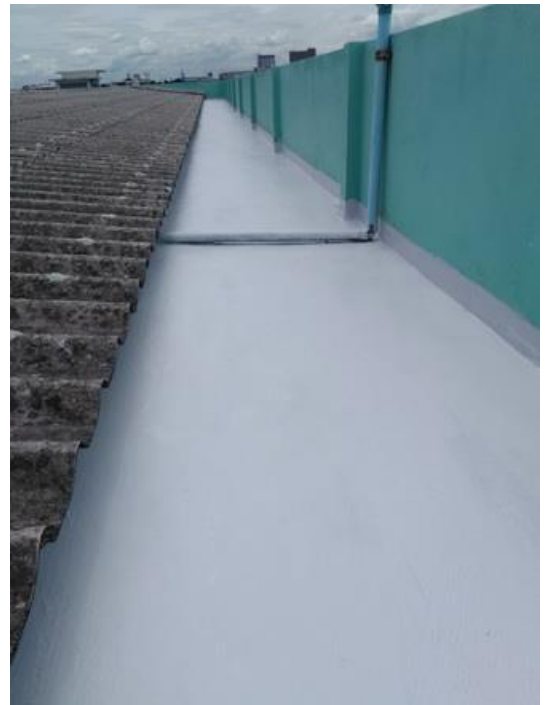
งานซ่อมแซมและติดตั้งระบบกันซึมบริเวณดาดฟ้า  
งานติดตั้งระบบกันซึม Gemseal EVA400

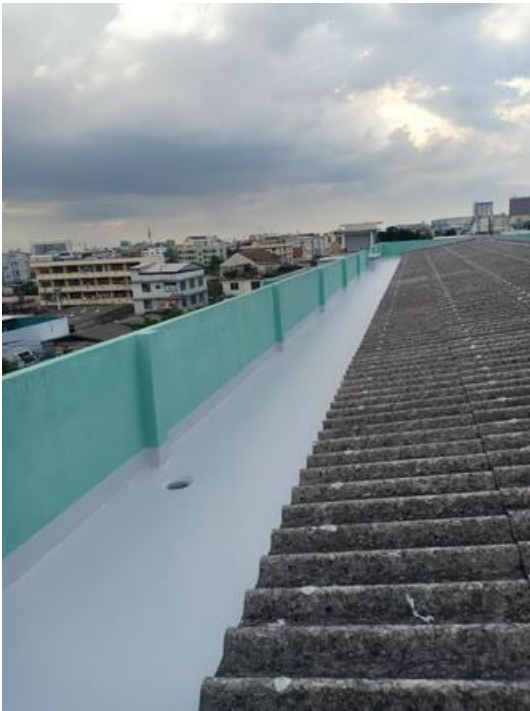
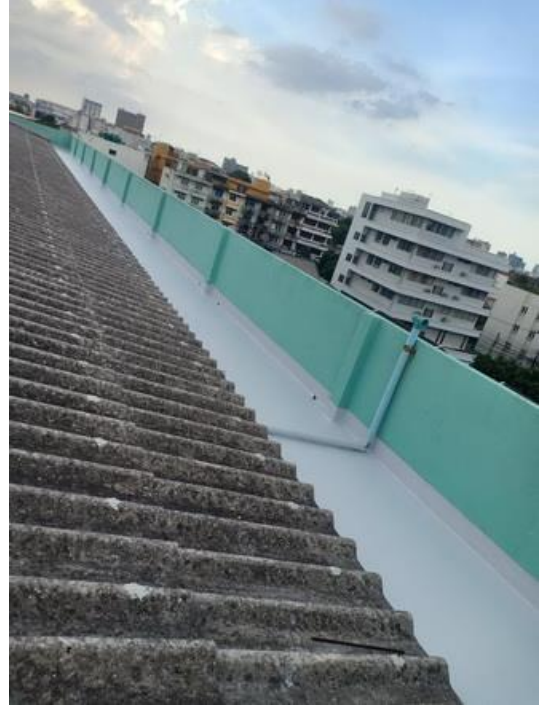
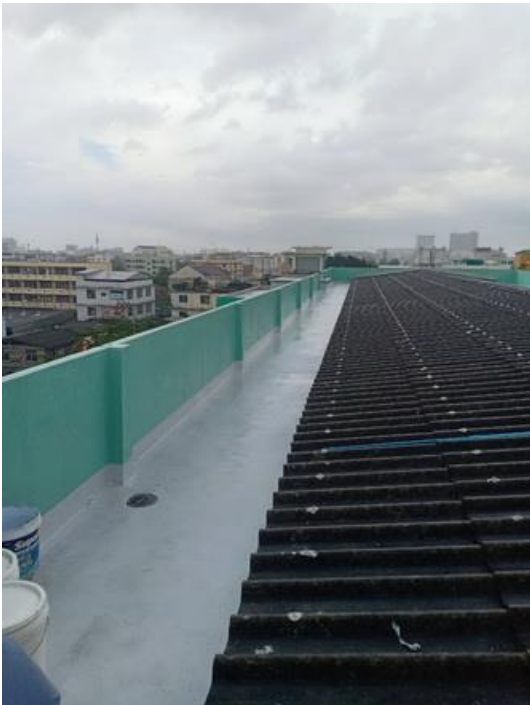
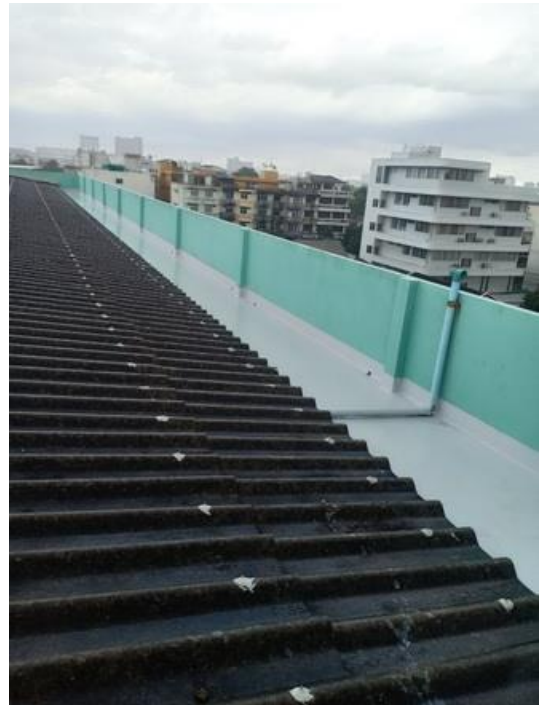
งานซ่อมแซมและติดตั้งระบบกันซึมบริเวณดาดฟ้า  
งานติดตั้งระบบกันซึม Gemseal EVA400

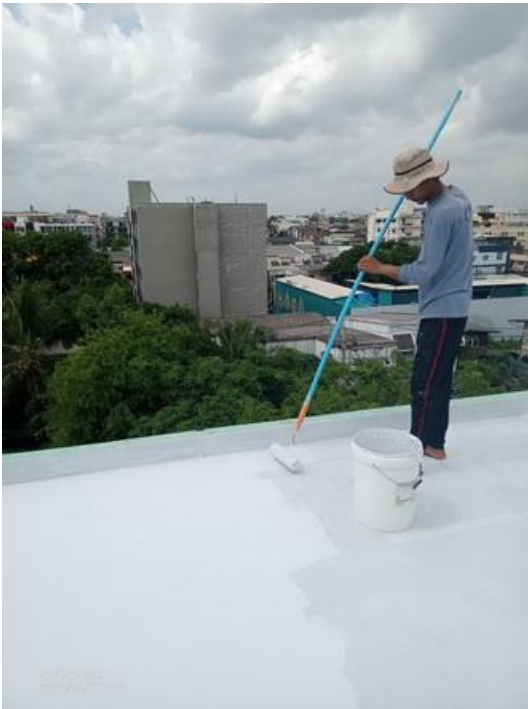
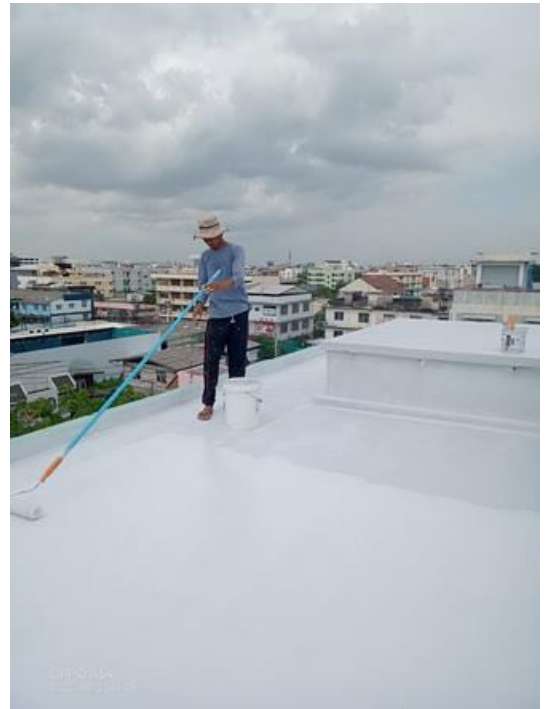
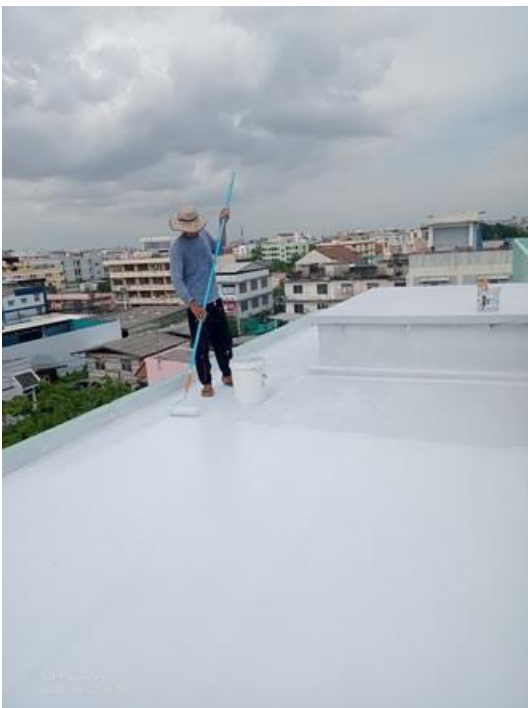
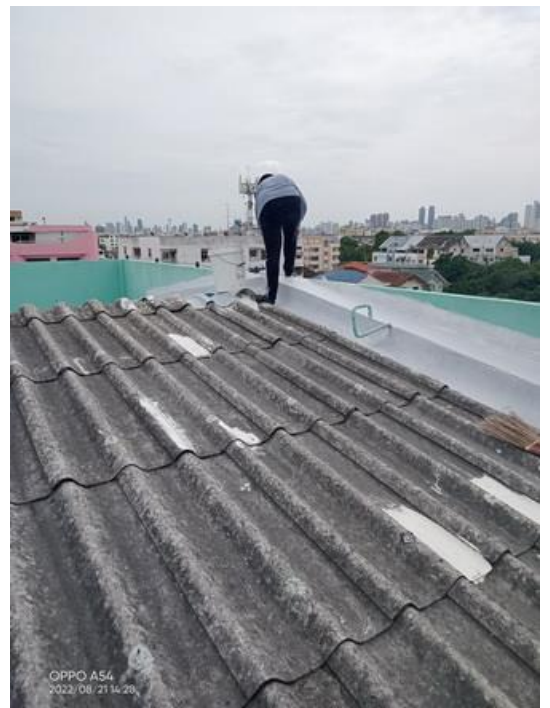
งานซ่อมแซมและติดตั้งระบบกันซึมบริเวณดาดฟ้า  
งานติดตั้งระบบกันซึม Gemseal EVA400

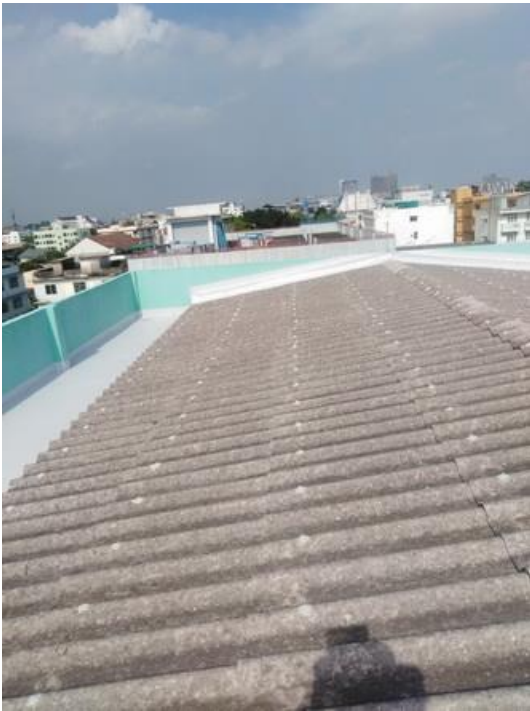
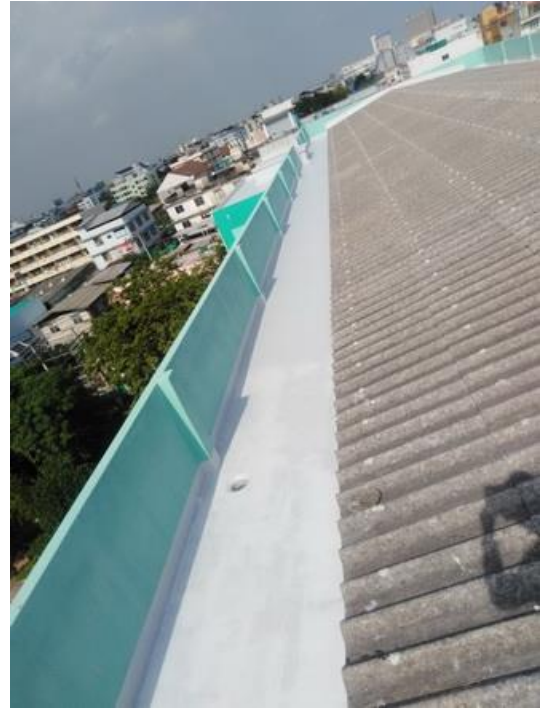
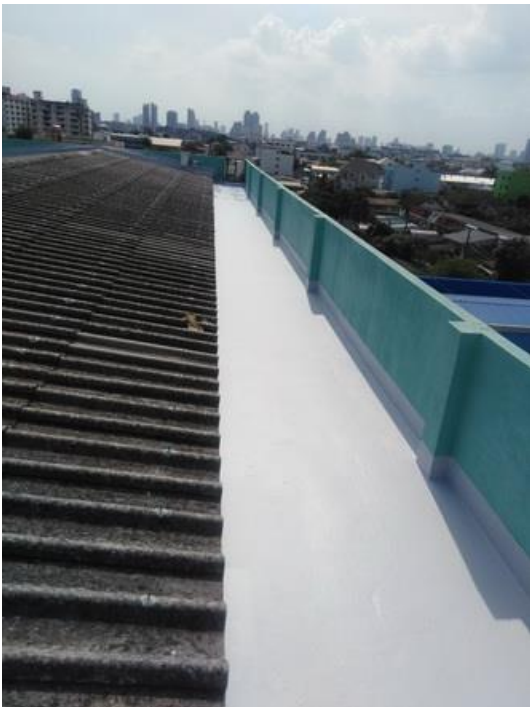
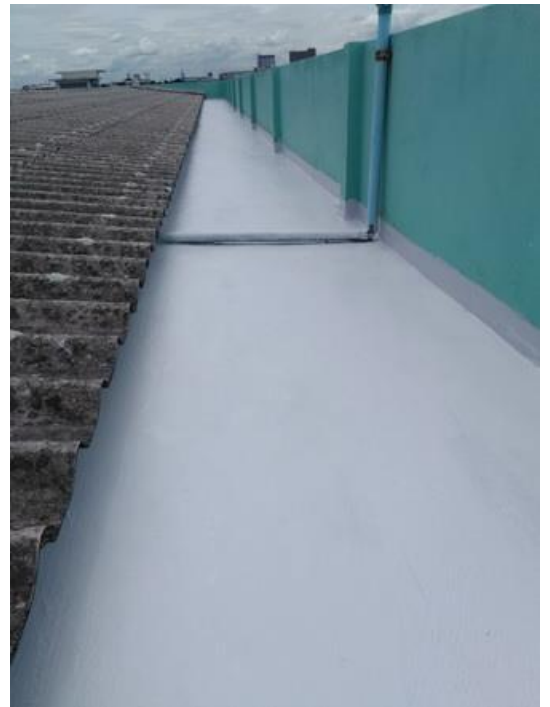
งานซ่อมแซมและติดตั้งระบบกันซึมบริเวณดาดฟ้า  
งานติดตั้งระบบกันซึม Gemseal EVA400

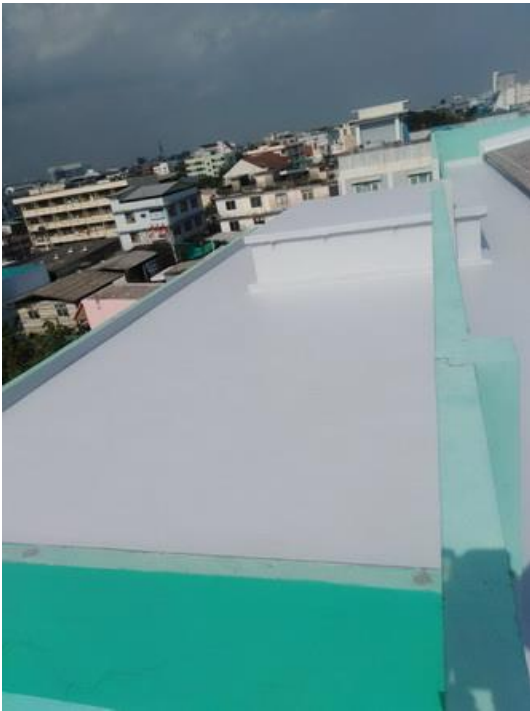
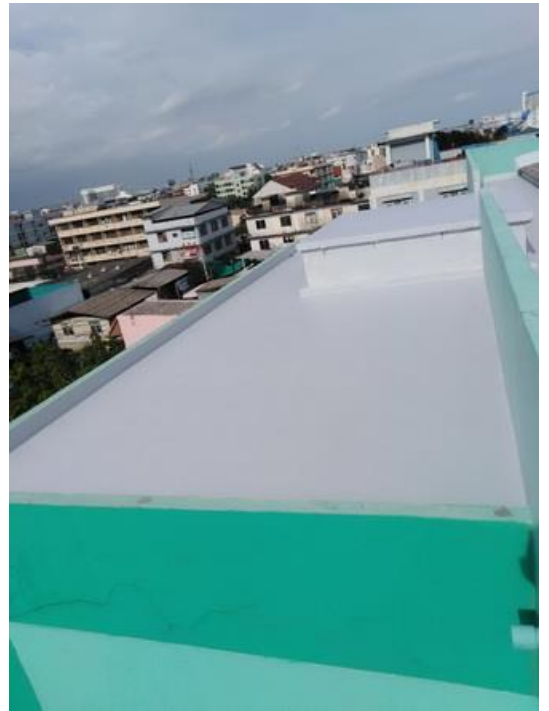
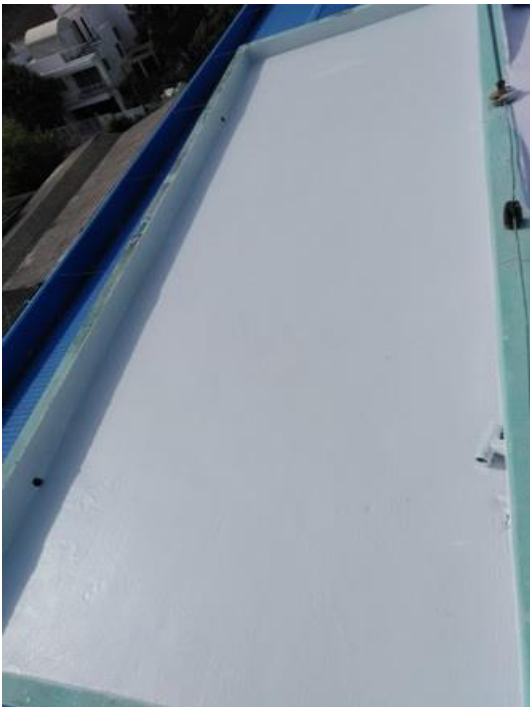
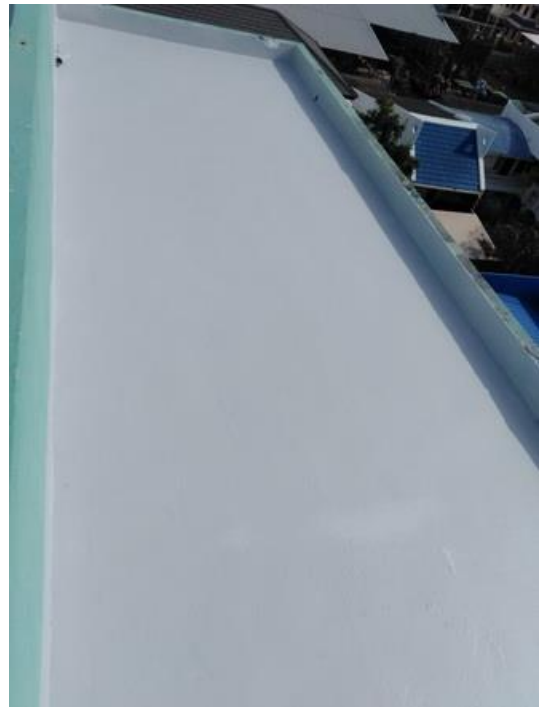
งานซ่อมแซมและติดตั้งระบบกันซึมบริเวณดาดฟ้า  
งานติดตั้งระบบกันซึม Gemseal EVA400

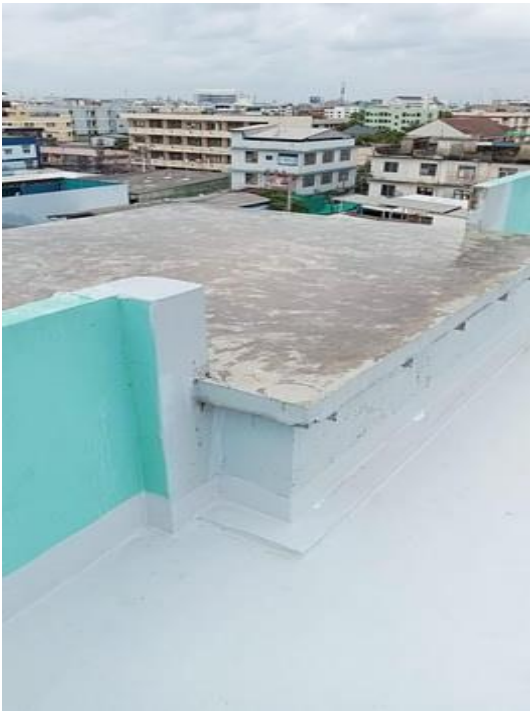
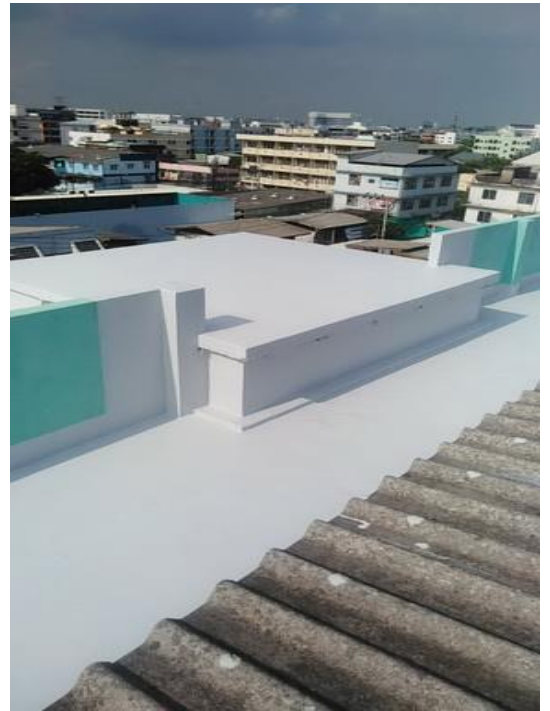
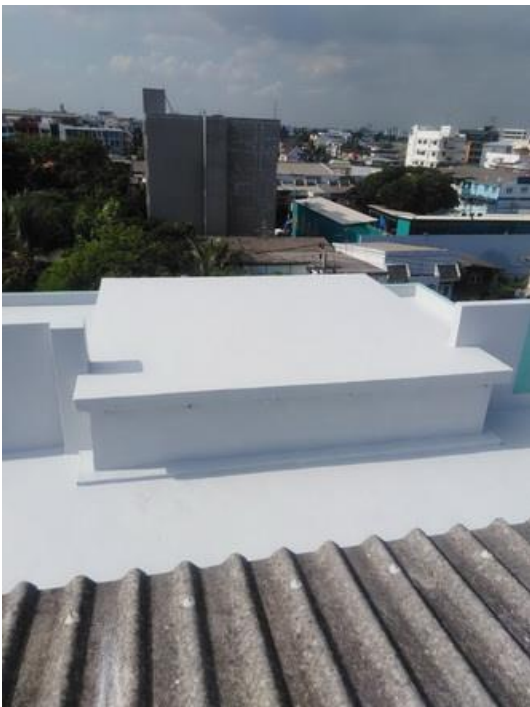
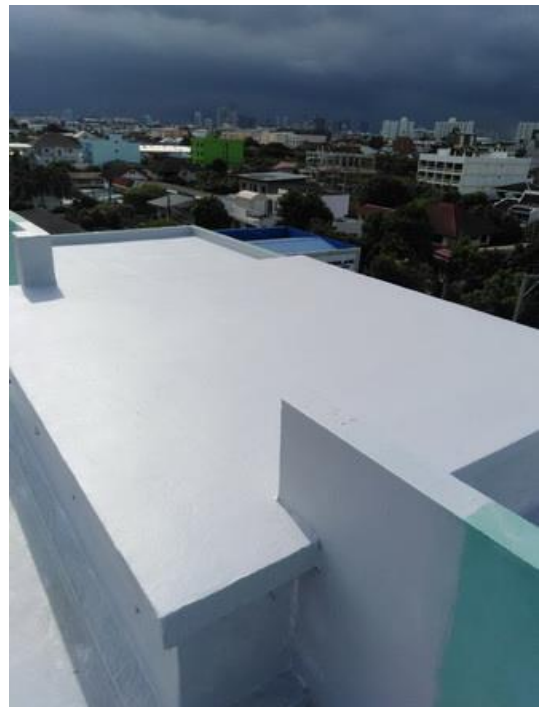
งานซ่อมแซมและติดตั้งระบบกันซึมบริเวณดาดฟ้า  
งานติดตั้งระบบกันซึม Gemseal EVA400

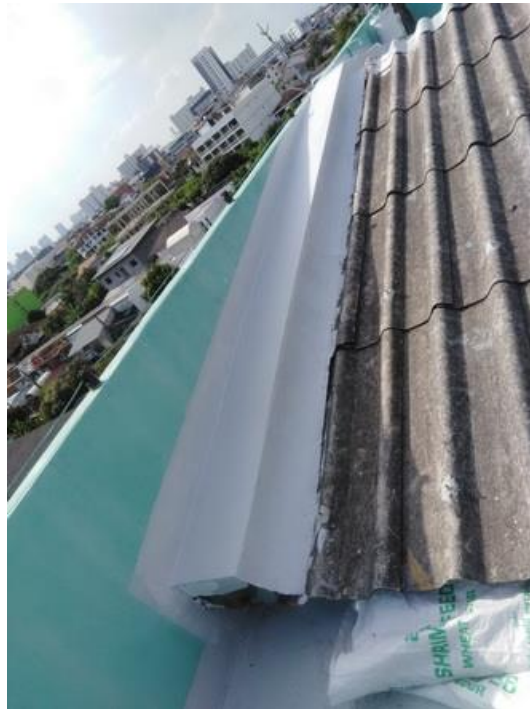
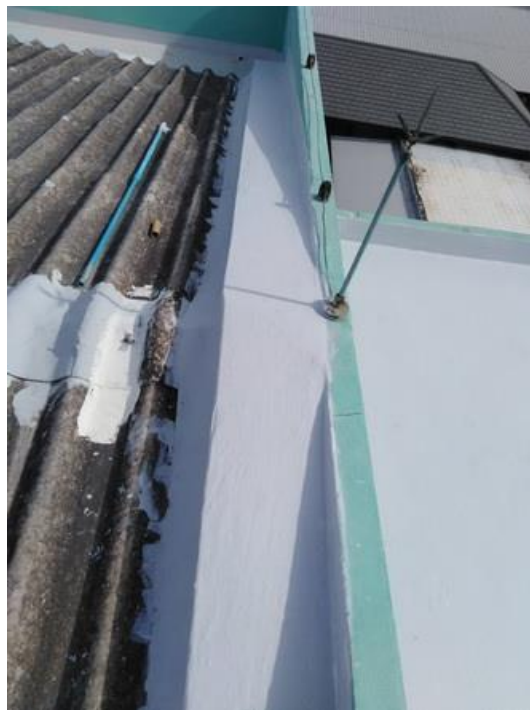
งานซ่อมแซมและติดตั้งระบบกันซึมบริเวณดาดฟ้า  
งานติดตั้งระบบกันซึม Gemseal EVA400

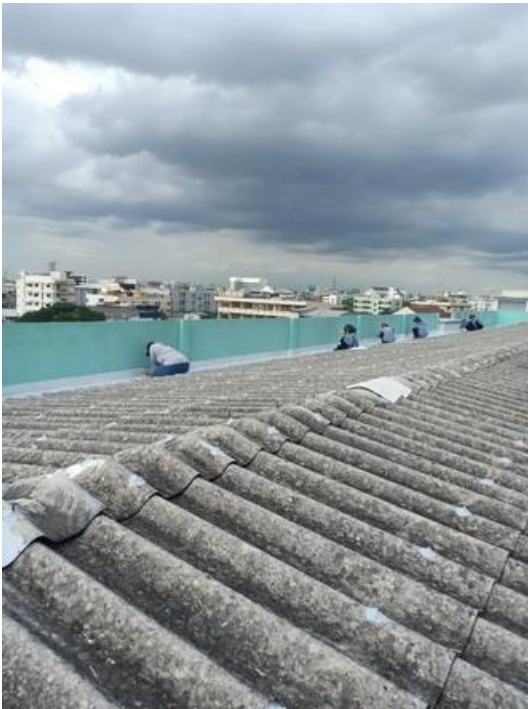
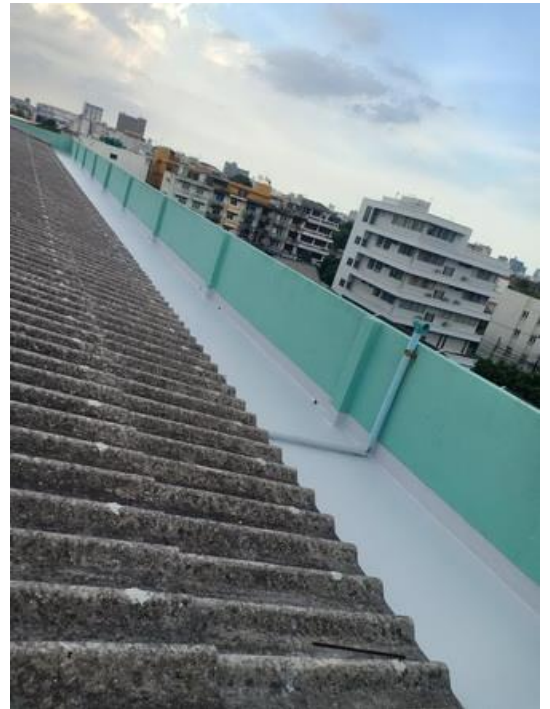
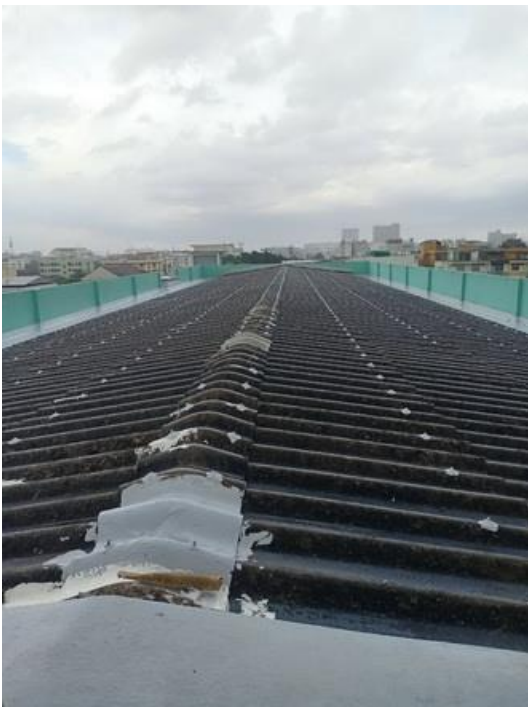
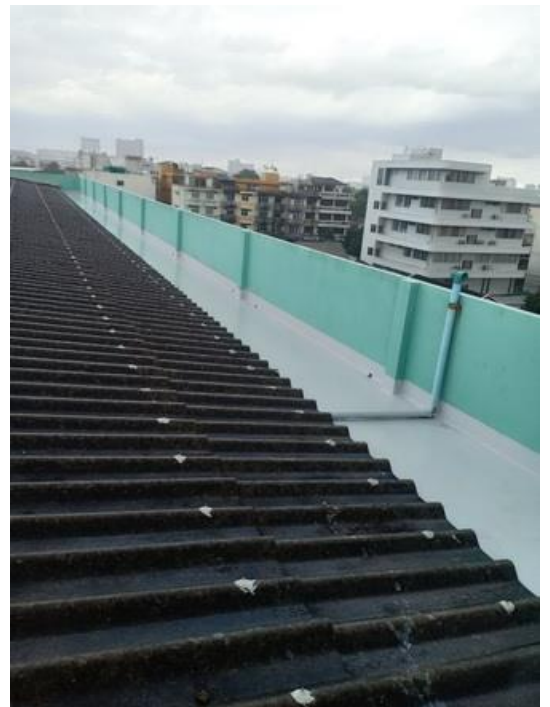
งานซีลสกรูยึดหลังคาและทากันซึมเก็บรอยร้าว

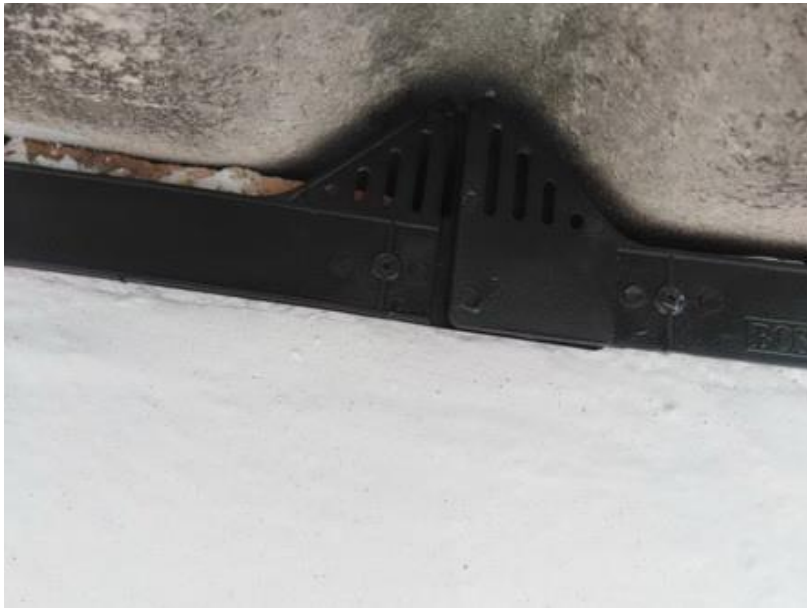
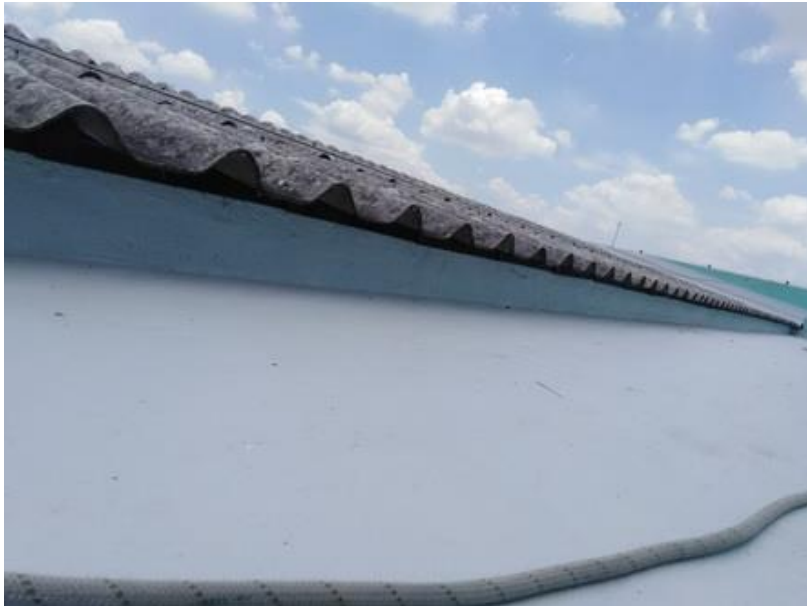
งานซ่อมแซมหลังคา  
งานติดตั้งแผ่นปิดกันนกกพร้อมซีลซิลิโคนกันน้ำ

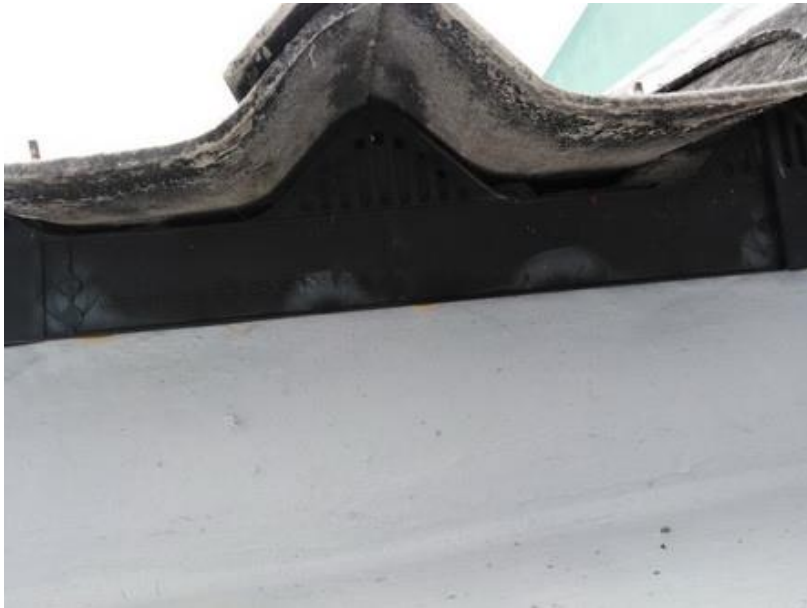
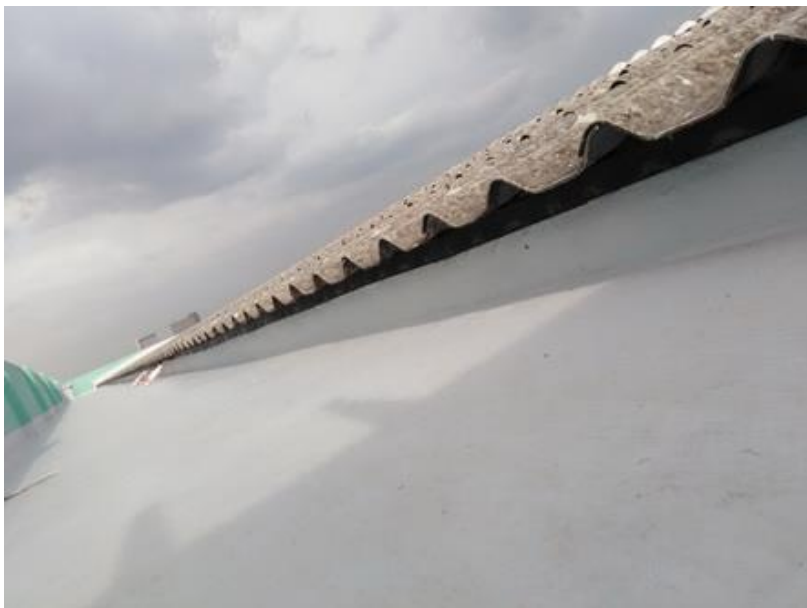
งานซ่อมแซมหลังคา  
งานติดตั้งแผ่นปิดกันนกพร้อมซีลซิลิโคนกันน้ำ

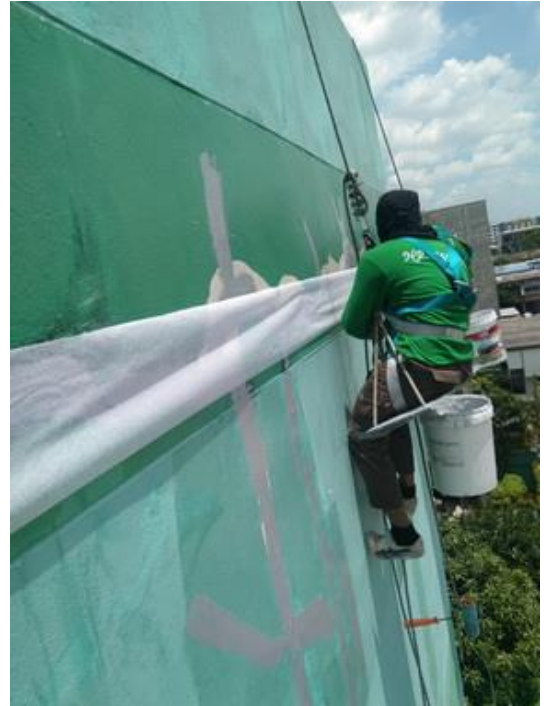
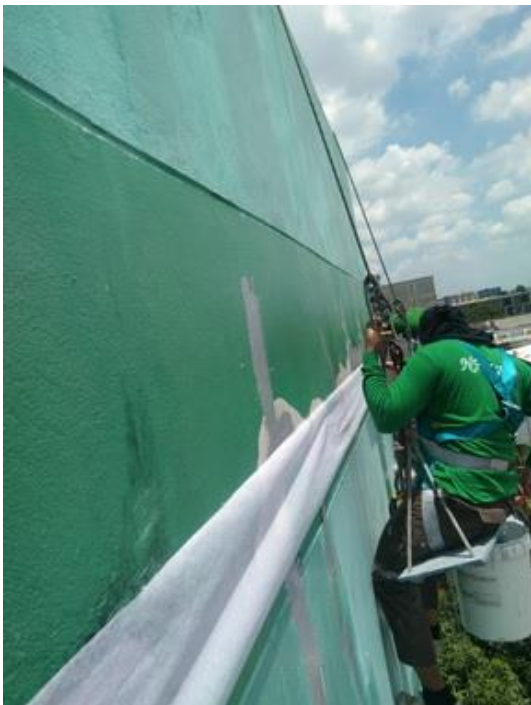
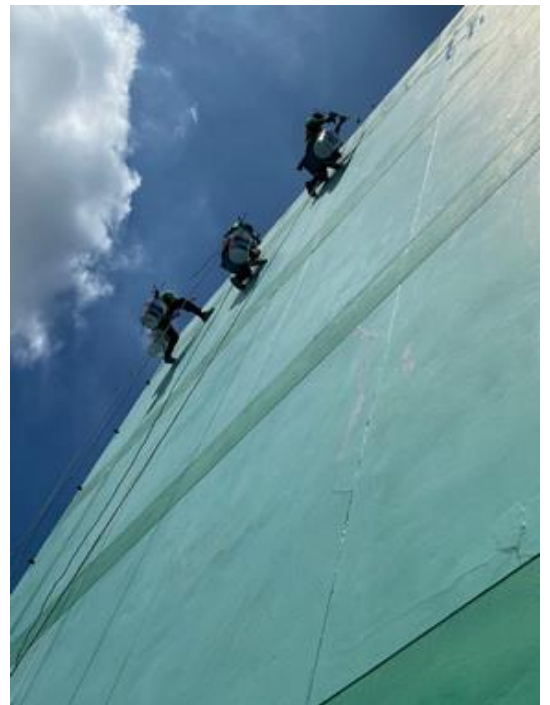
งานโรยตัวซ่อมแซมผนังแตกร้าวพร้อมทาสีและกันซึม

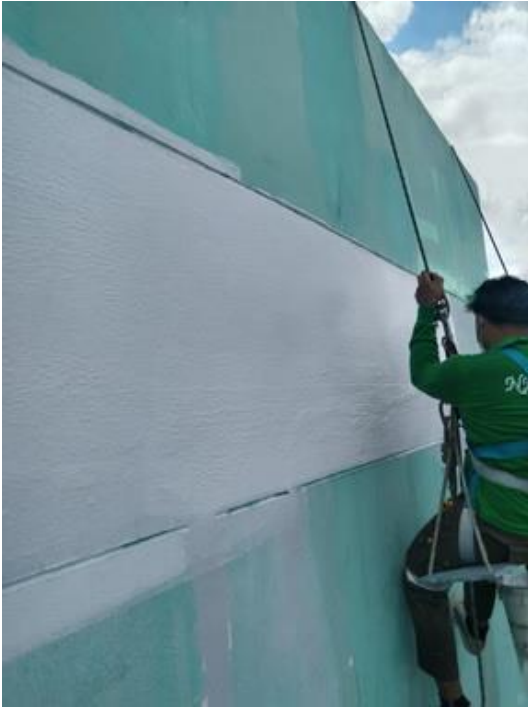
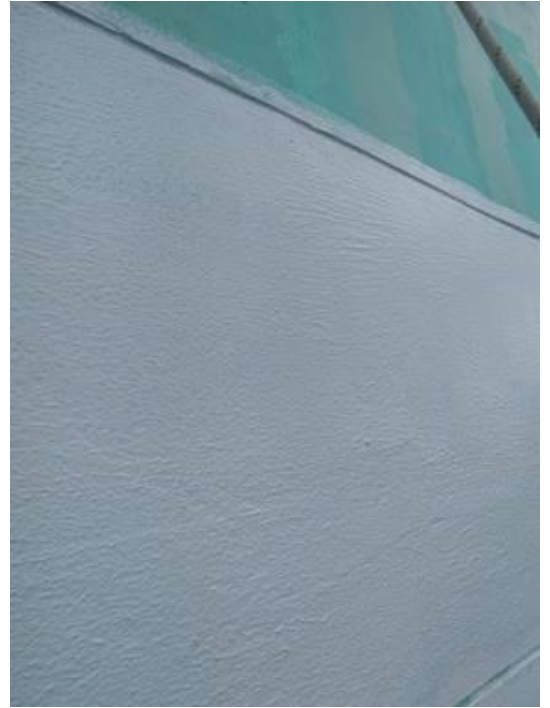
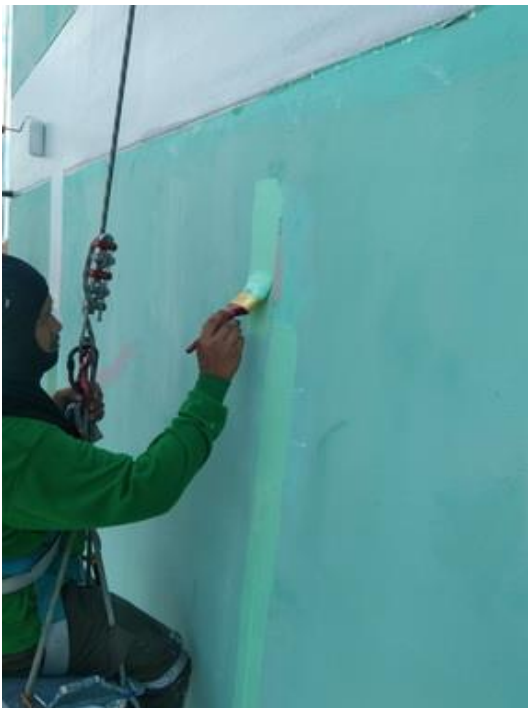
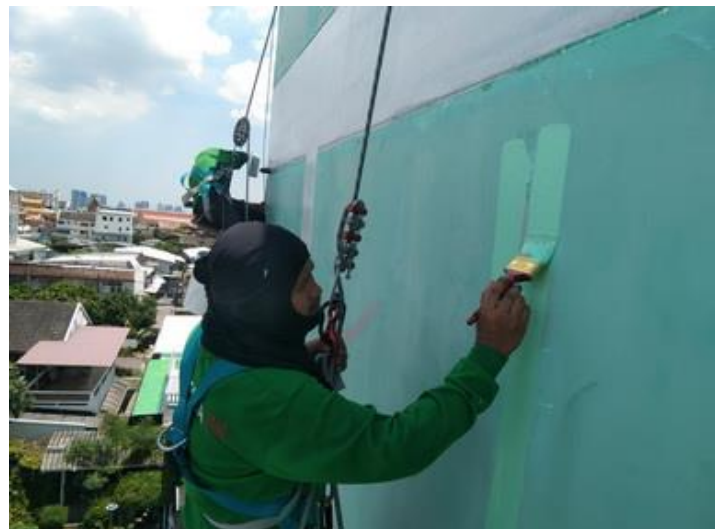
งานรอยตัวซ่อมแซมผนังแตกร้าวพร้อมทาสีและกันซึม

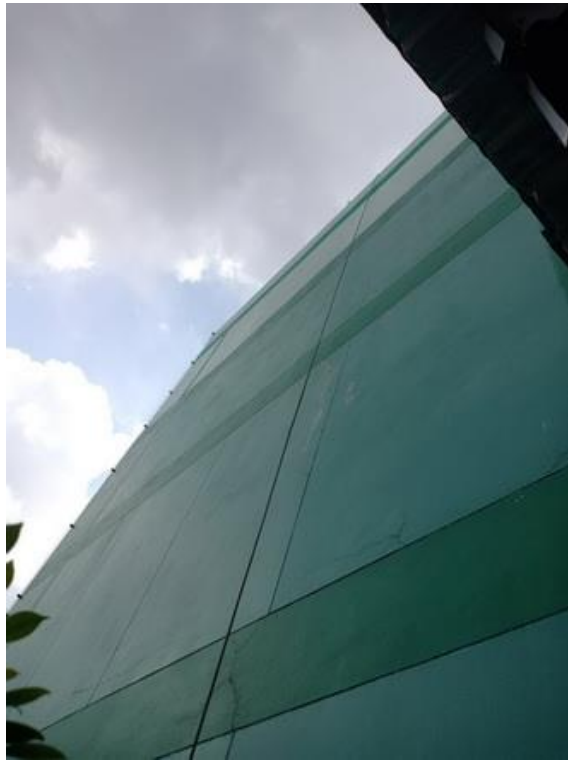
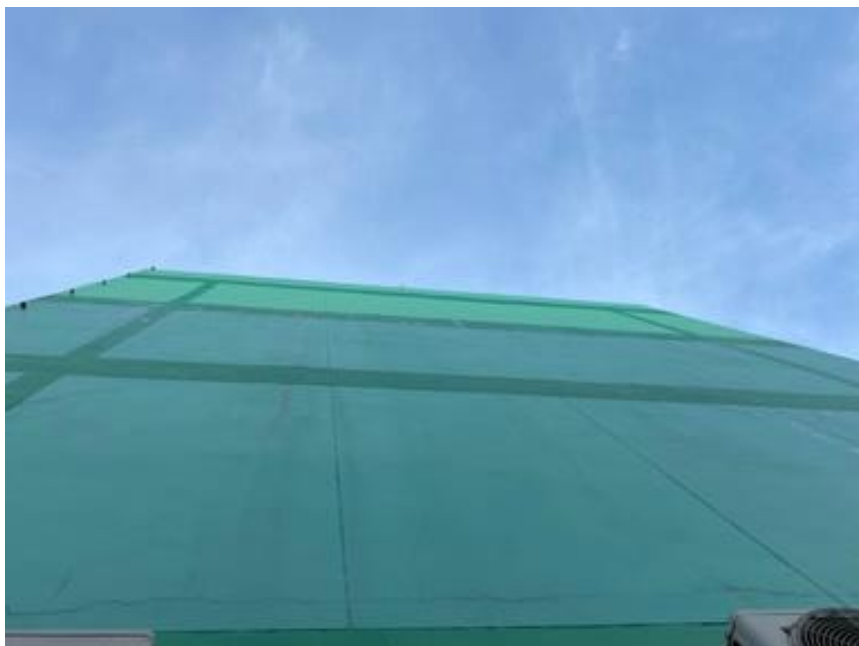
งานรอยตัวซ่อมแซมผนังแตกร้าวพร้อมทาสีและกันซึม

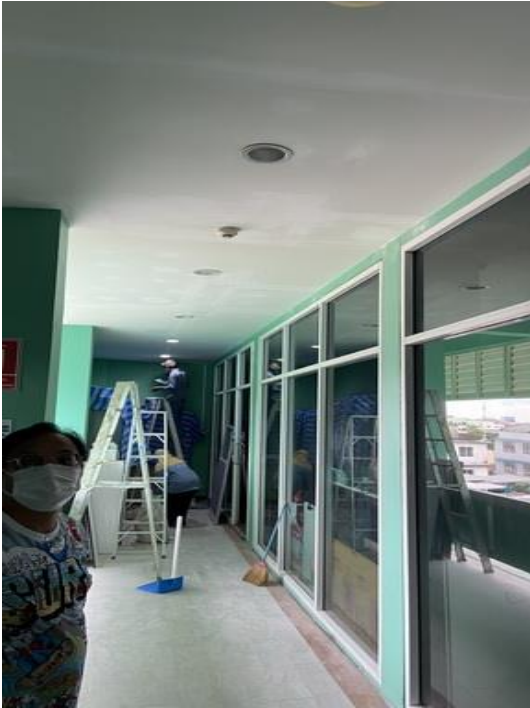
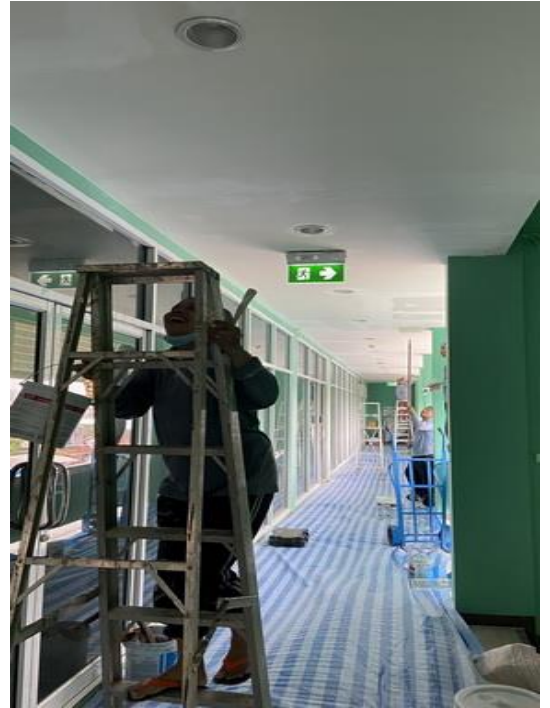
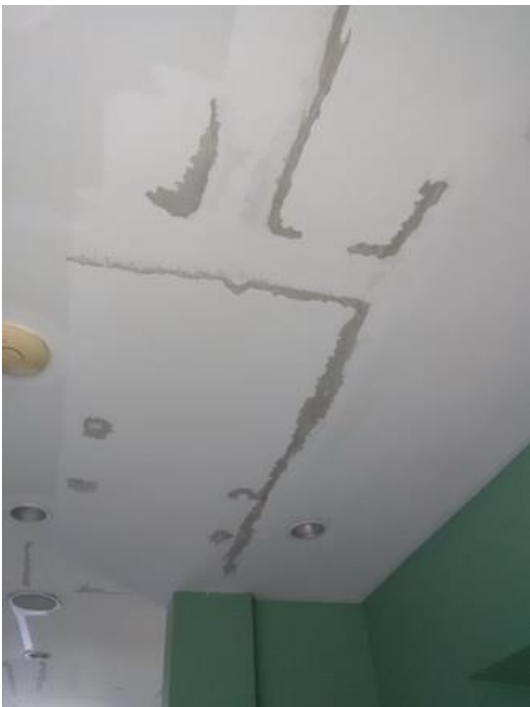
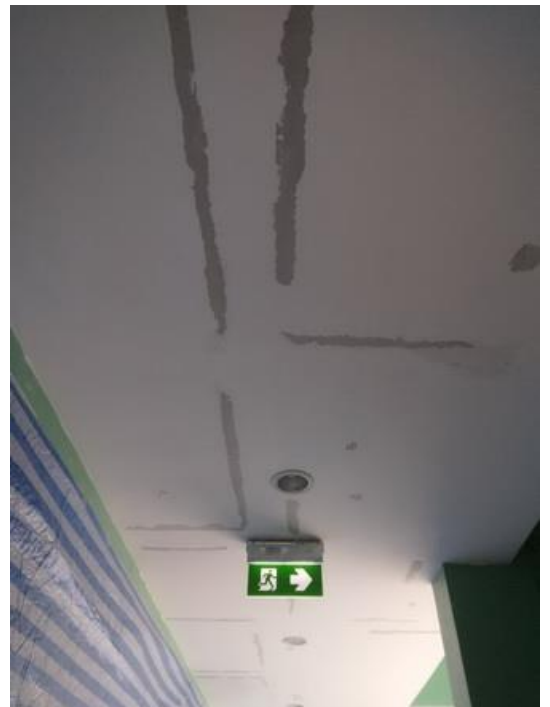
งานซ่อมแซมฝ้าเพดาน  
เปลี่ยนฝ้าเพดานที่ชำรุดและทาสีฝ้าเพดาน

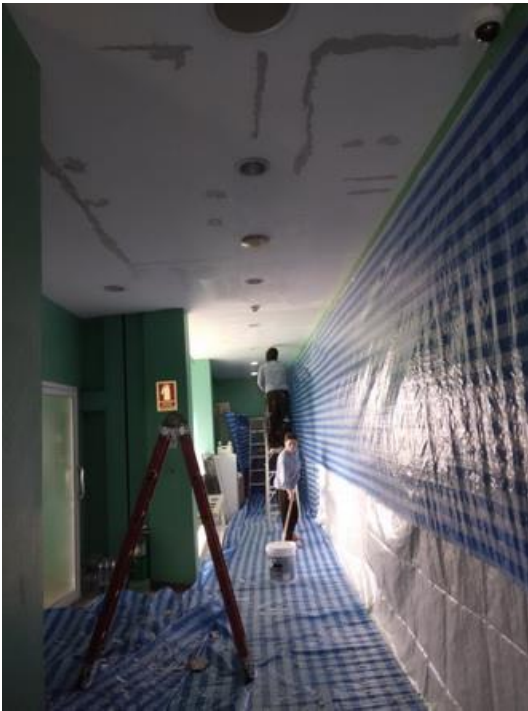
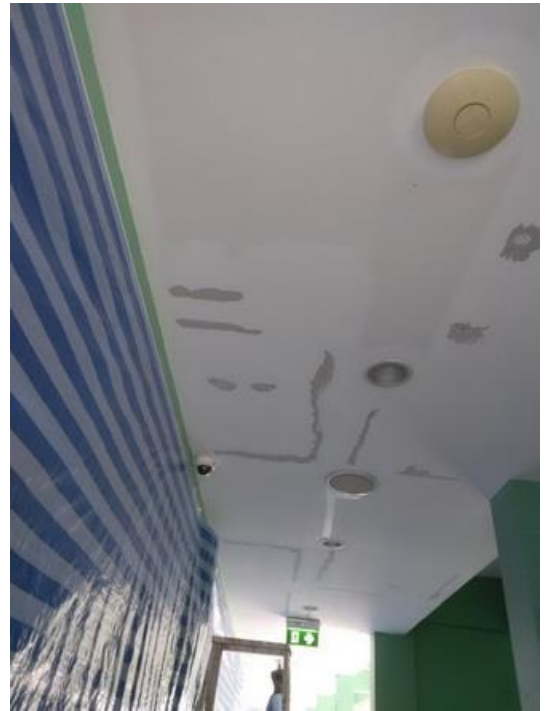
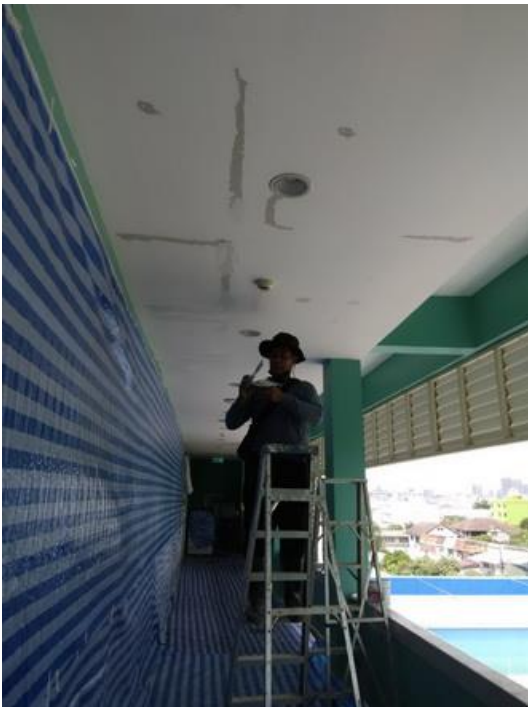
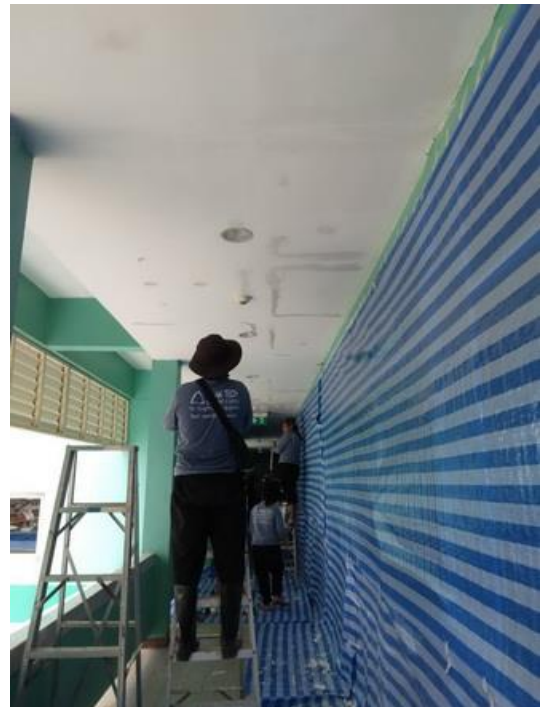
งานซ่อมแซมฝ้าเพดาน  
เปลี่ยนฝ้าเพดานที่ชำรุดและทาสีฝ้าเพดาน

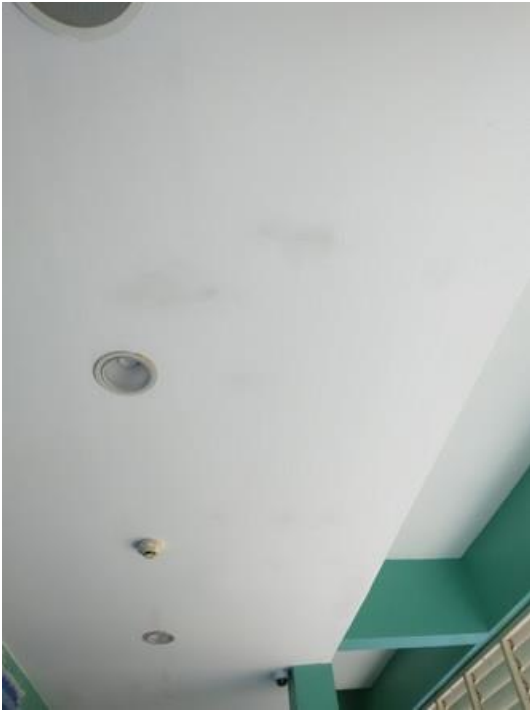
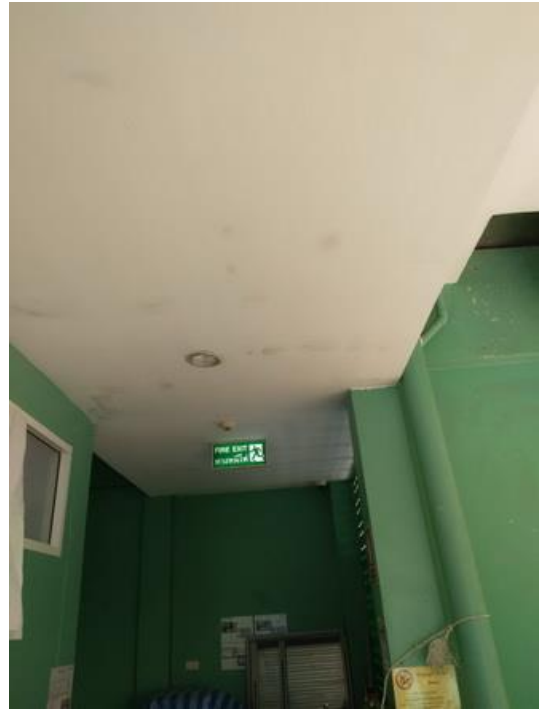
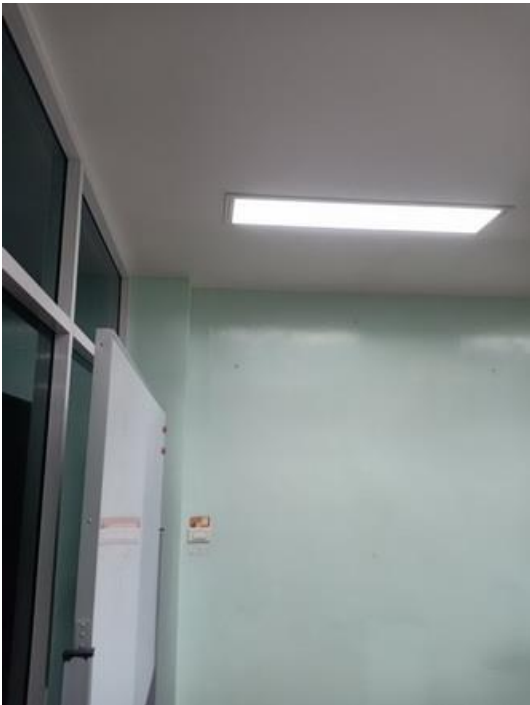
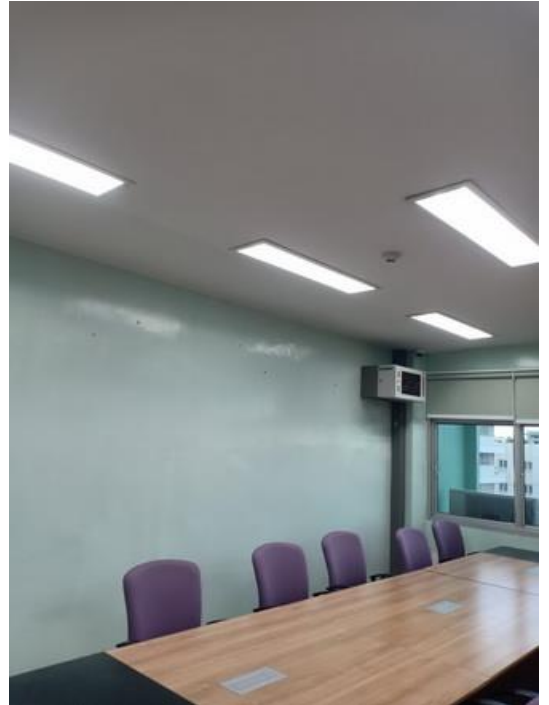
งานซ่อมแซมฝ้าเพดาน  
เปลี่ยนฝ้าเพดานที่ชำรุดและทาสีฝ้าเพดาน
