งานซ่อมแซมบริเวณหลังคาอาคาร 4 ชั้น ชั้น 4  
บริษัท แกรนไลน์ อินโนเวชั่น จำกัด

งานซ่อมแซมและติดตั้งระบบกันซึมบริเวณดาดฟ้า  
งานขจัดลอกวัสดุกันซึมเดิมออก

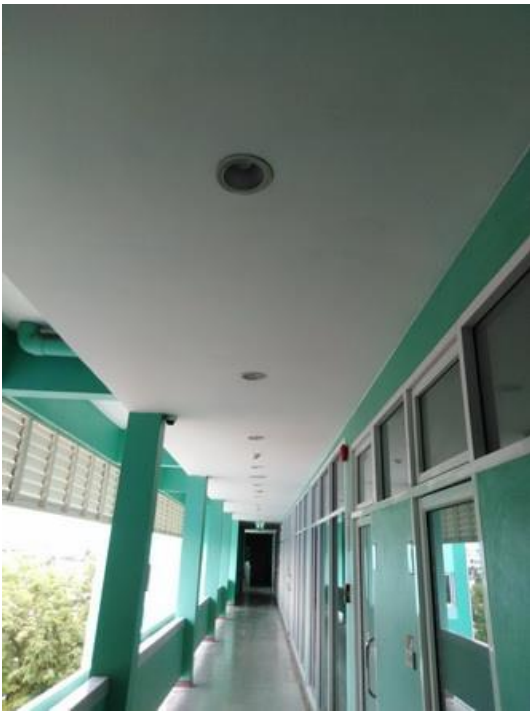
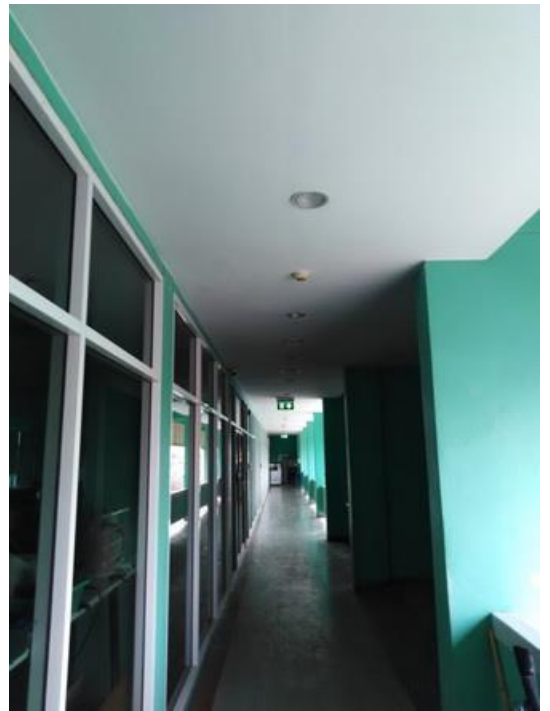
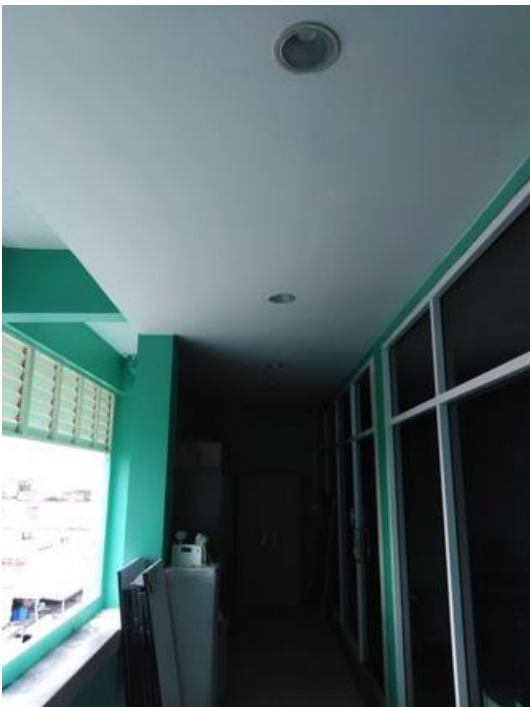
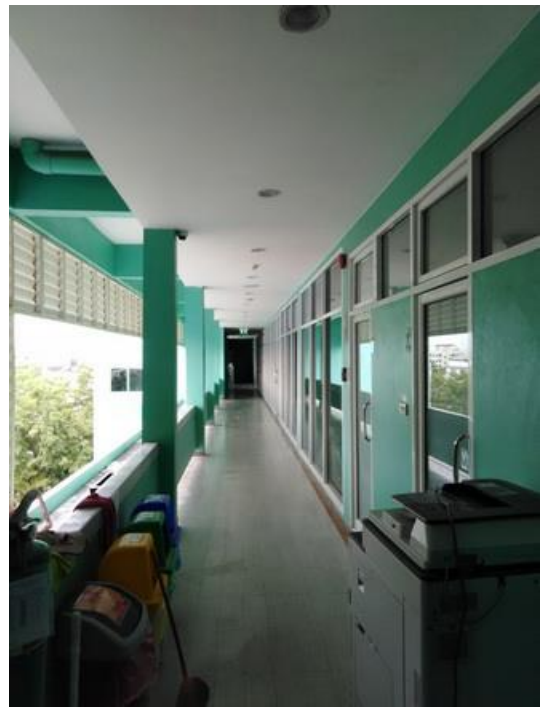
งานซ่อมแซมฝ้าเพดาน  
เปลี่ยนฝ้าเพดานที่ชำรุดและทาสีฝ้าเพดาน

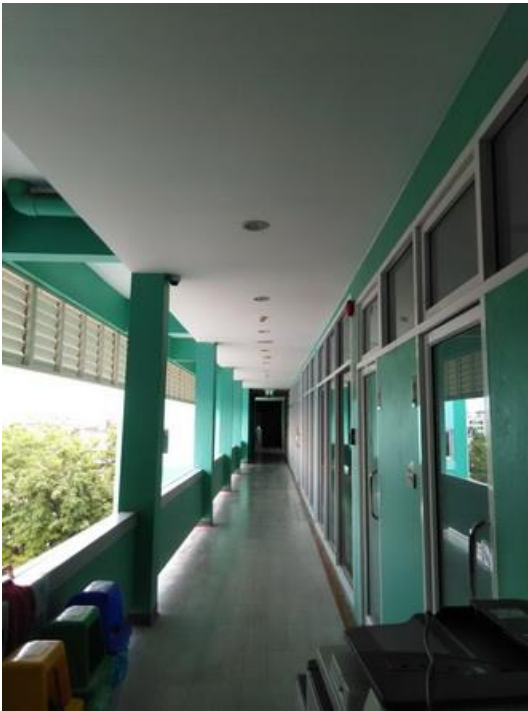
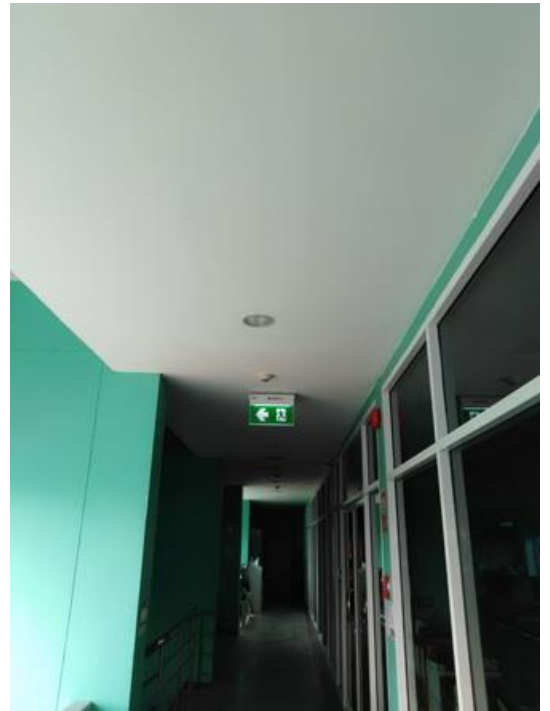
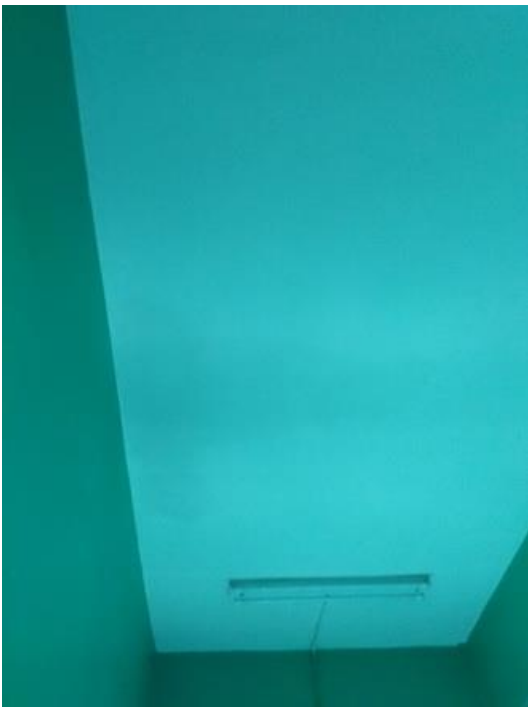
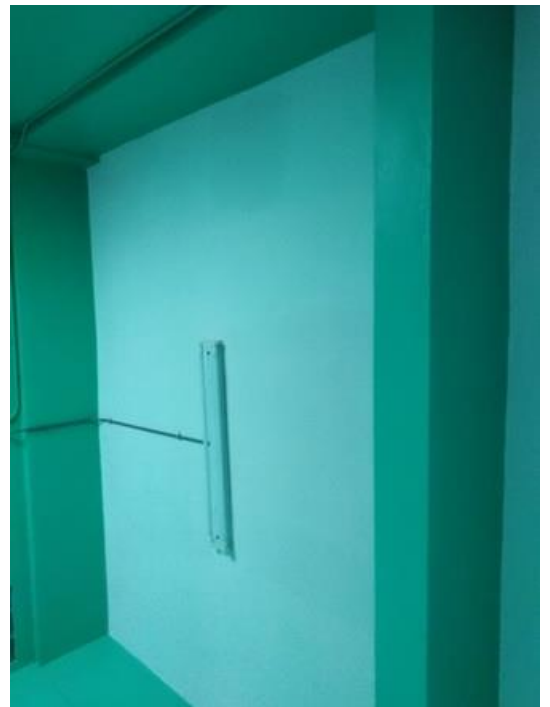
งานซ่อมแซมฝ้าเพดาน  
เปลี่ยนฝ้าเพดานที่ชำรุดและทาสีฝ้าเพดาน
