งานซ่อมรอยแตกร้าวด้วยระบบ Epoxy Injection และปูกระเบื้องโซนห้องพักชั้น 3
บ้านเย็นอากาศ

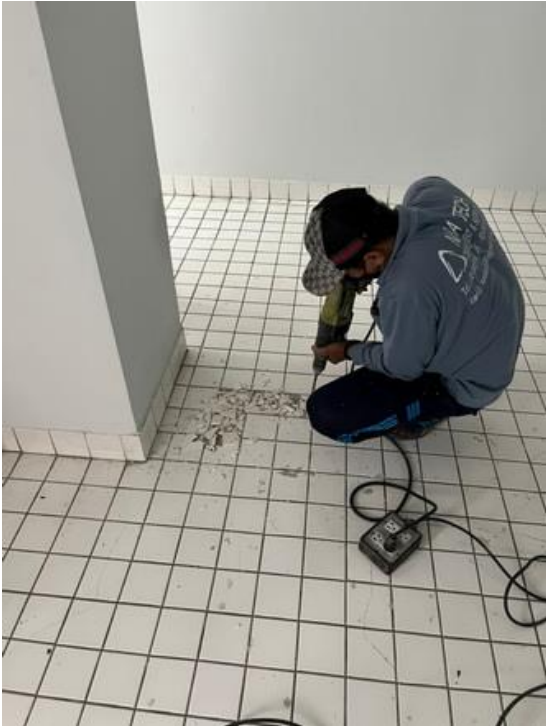
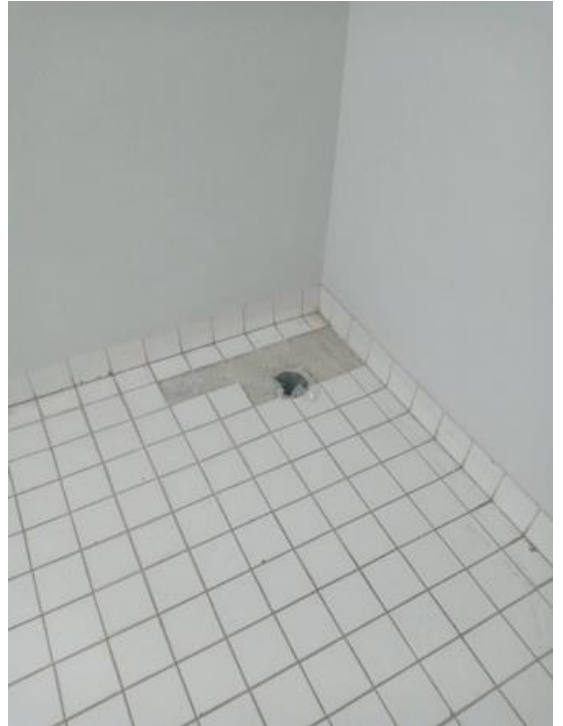
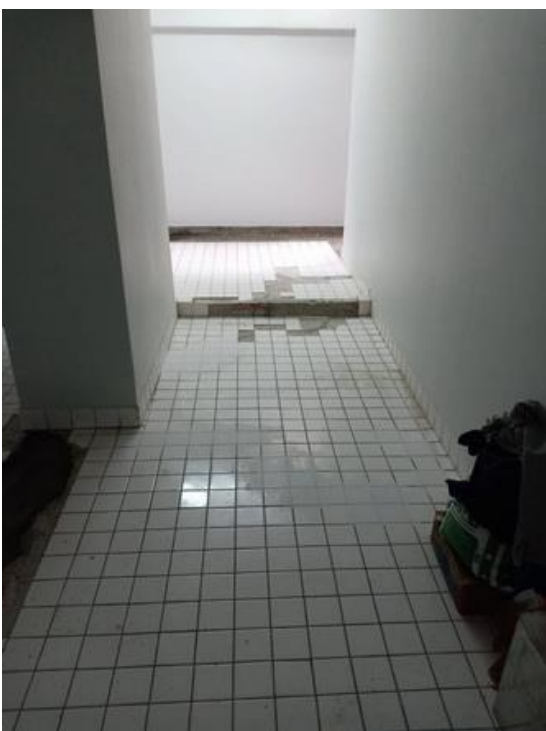
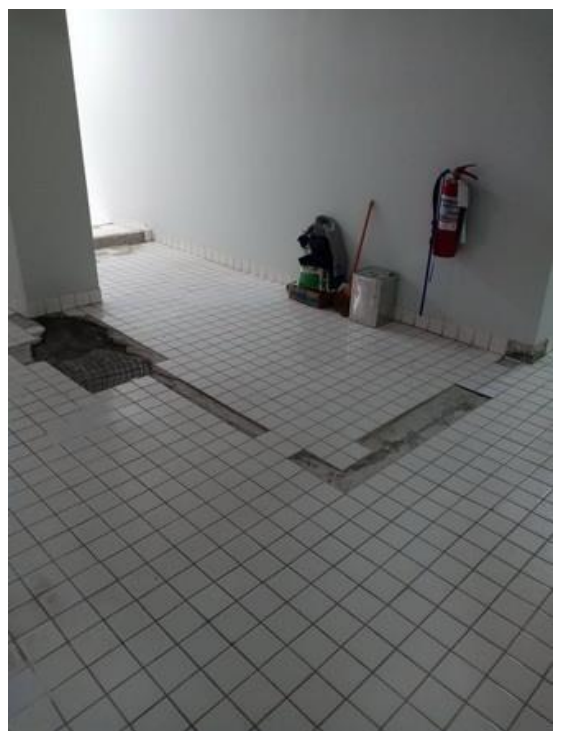
สกัดกระเบื้องส่วนที่แตกร้าวสำหรับซ่อมรอยร้าวพื้นโครงสร้าง

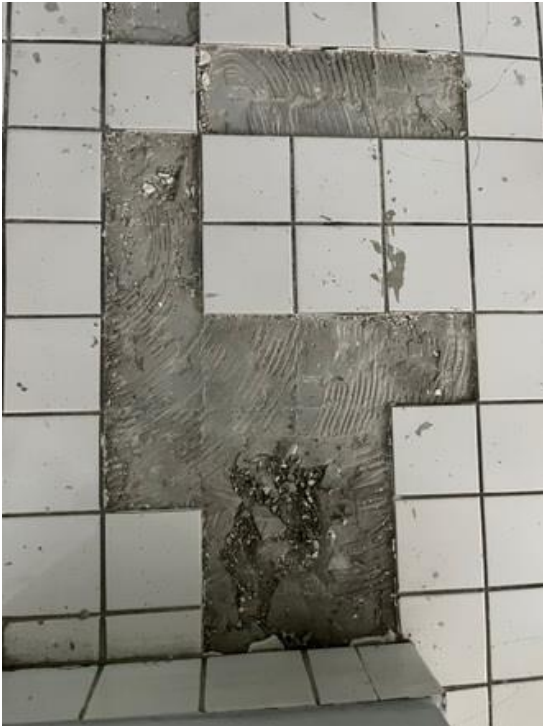
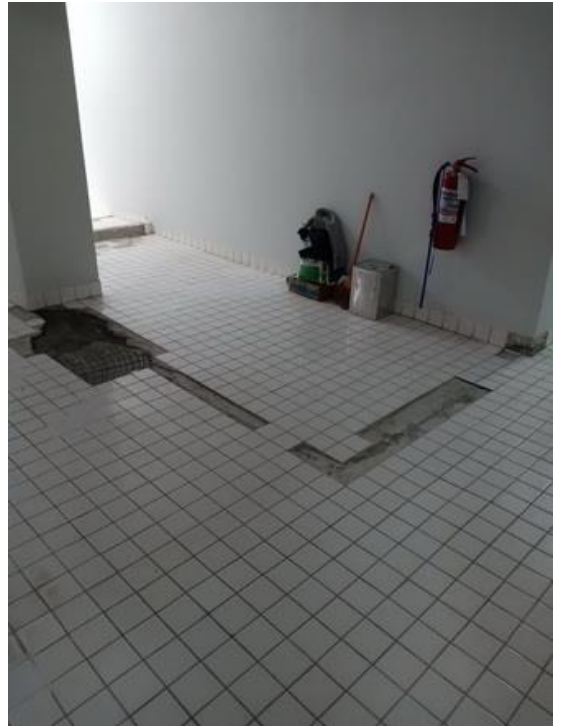
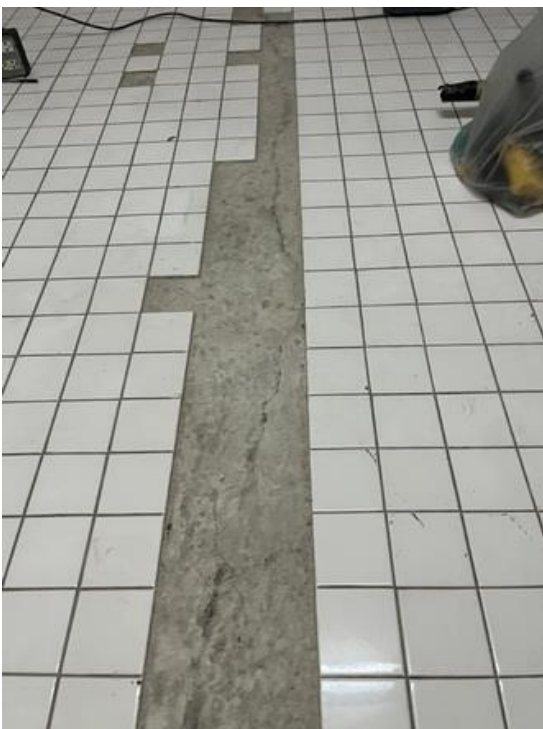
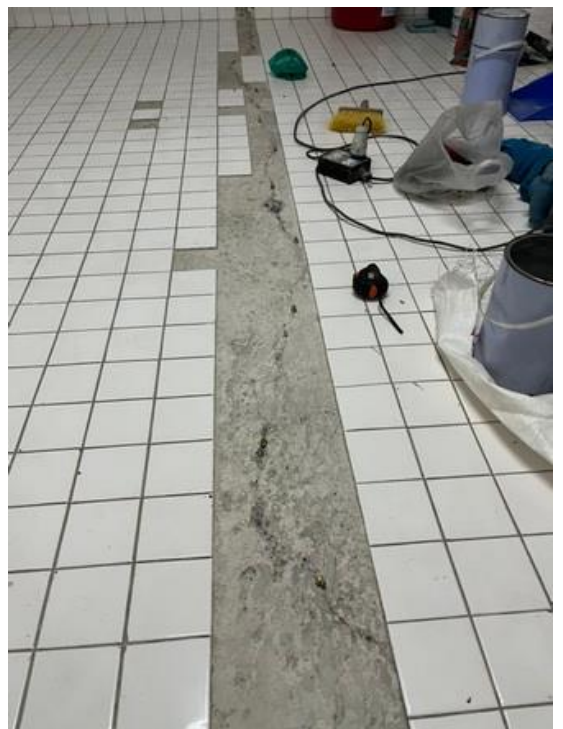
สกัดกระเบื้องส่วนที่แตกร้าวสำหรับซ่อมรอยร้าวพื้นโครงสร้าง

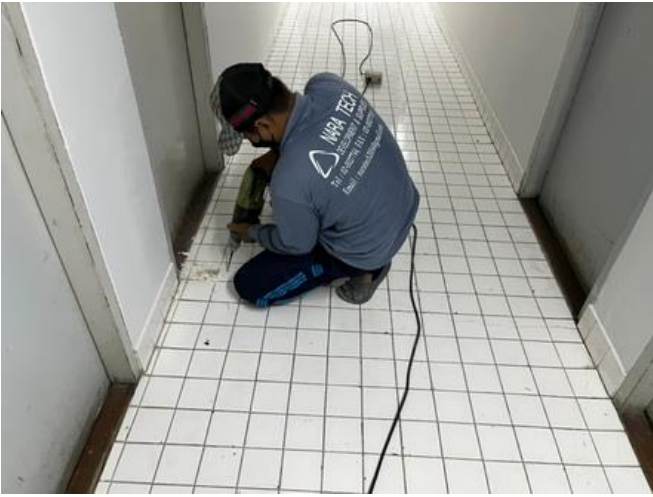
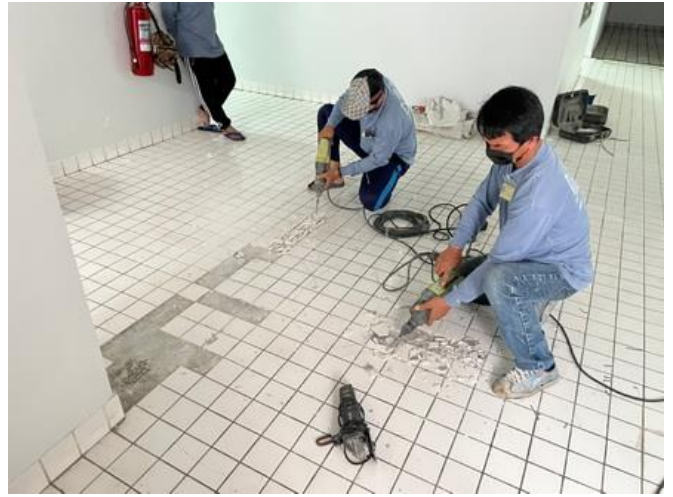
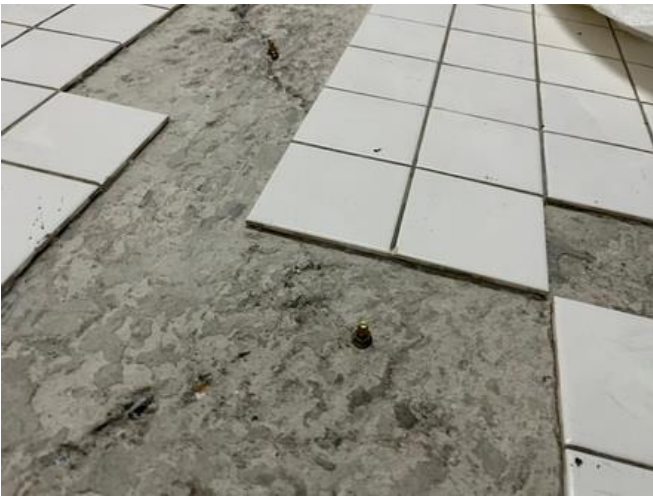
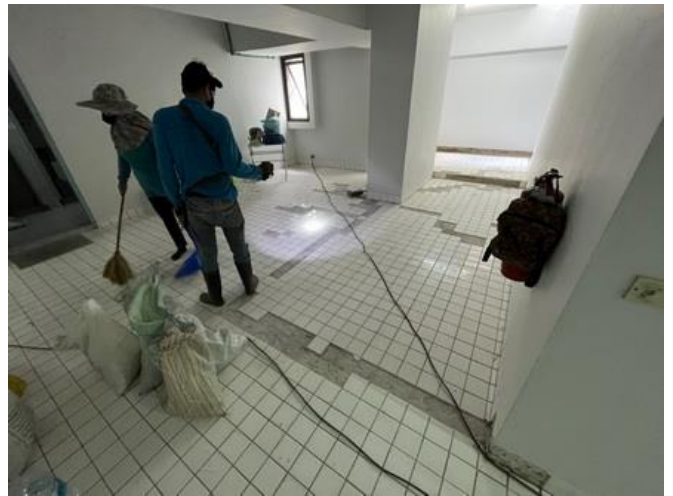
สกัดกระเบื้องส่วนที่แตกร้าวสำหรับซ่อมรอยร้าวพื้นโครงสร้าง
