งานซ่อมแซมโครงสร้างอาคาร บ้านเย็นอากาศ

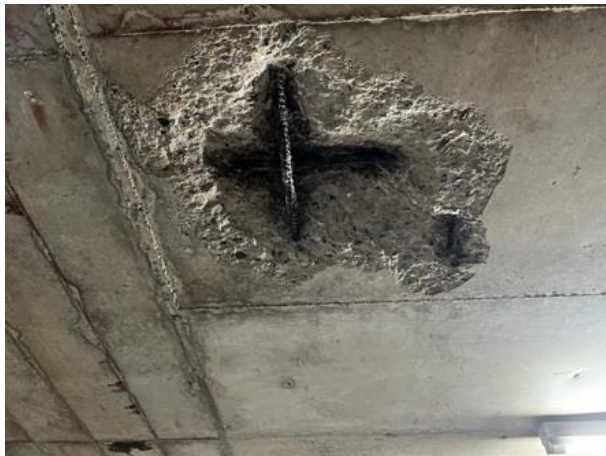
4.1: ท้องพื้นเพดาน ค.ส.ล. ที่แตกเห็นเหล็กบริเวณ ณ จุดล่างรถชั้น B2 GI.2.1/G

ผสมอีพ็อกซีมอร์ต้า

เกร้าท์ลงในจุดที่จัดเตรียมไว้

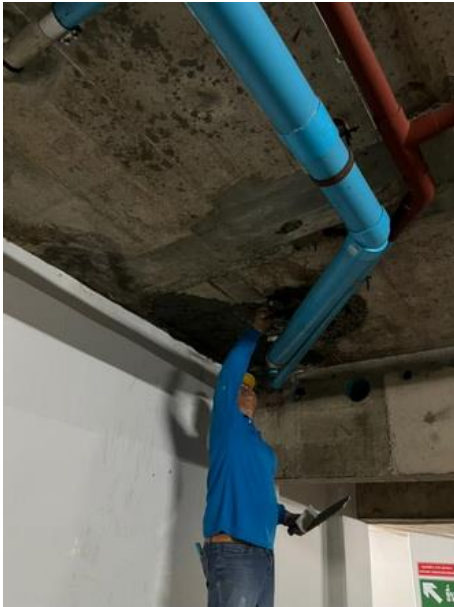
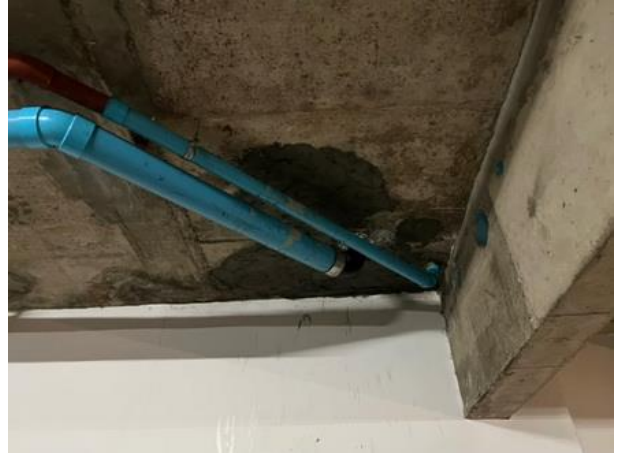
4.2: ท้องพื้นเพดาน ค.ส.ล. ที่แตกเห็นเหล็กบริเวณลานจอดรถจักรยานยนต์ชั้น B1 GI. 5/F

ฉาบแต่งผิวด้วยปูนฉาบซ่อมกำลังอัดสูง

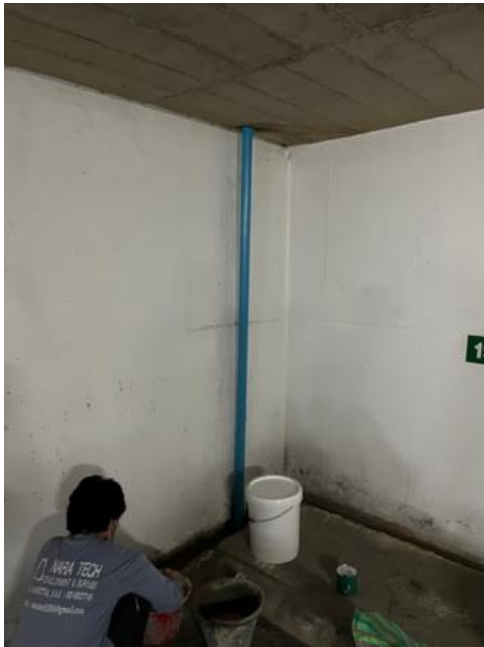
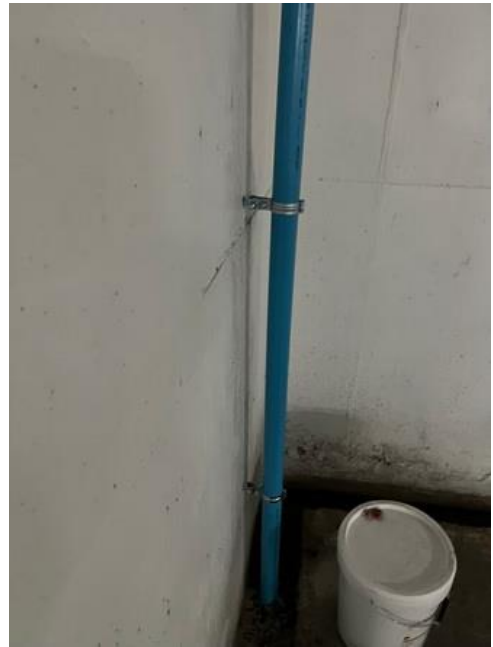
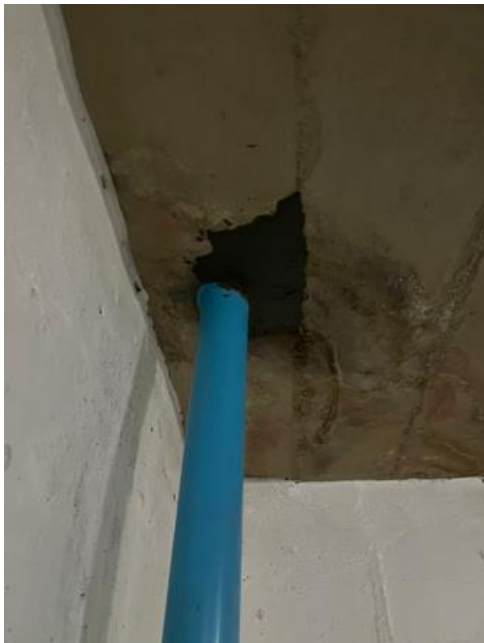
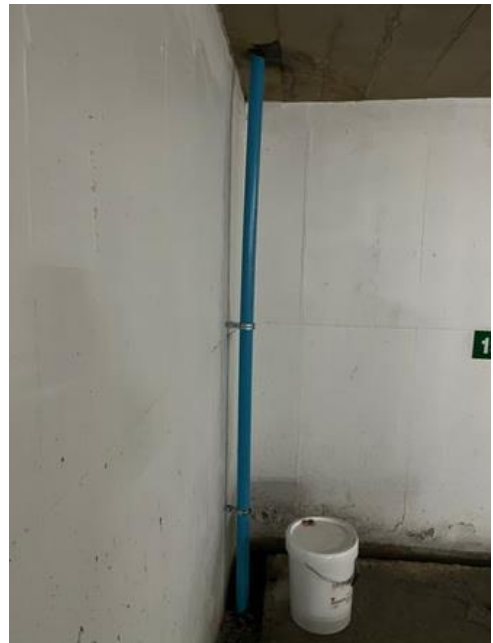
โครงสร้างชั้น B2 4.5.1.1: รอบรู Sleeve ท่อ drain ชั้น 1 Gl. 2.1/A งานเดินท่อระบาย
น้ำ PVC ขนาด 2" หน้า 13.5 มม.

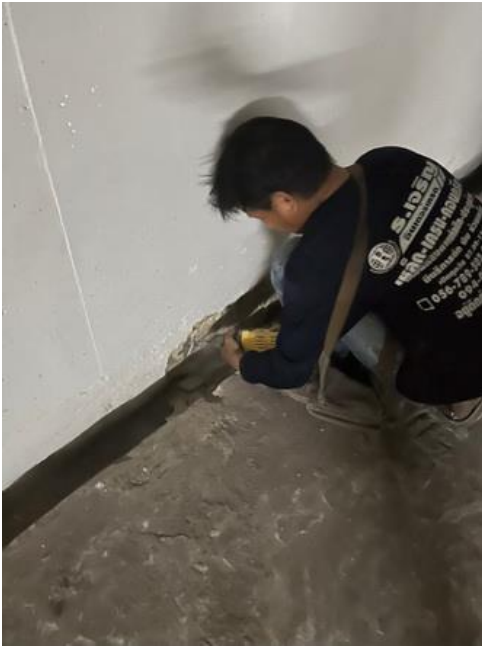
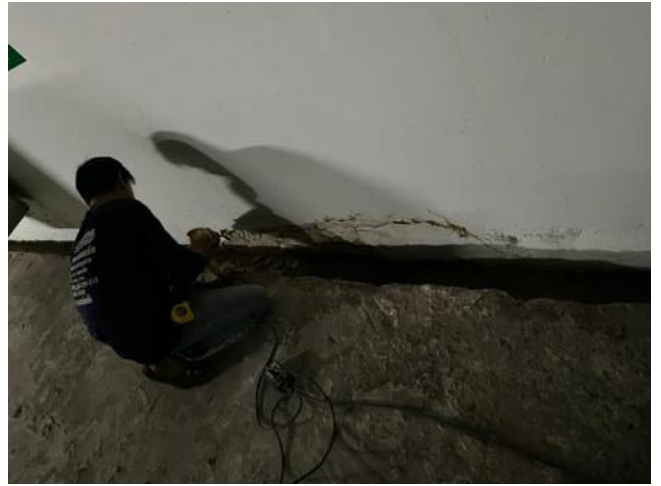
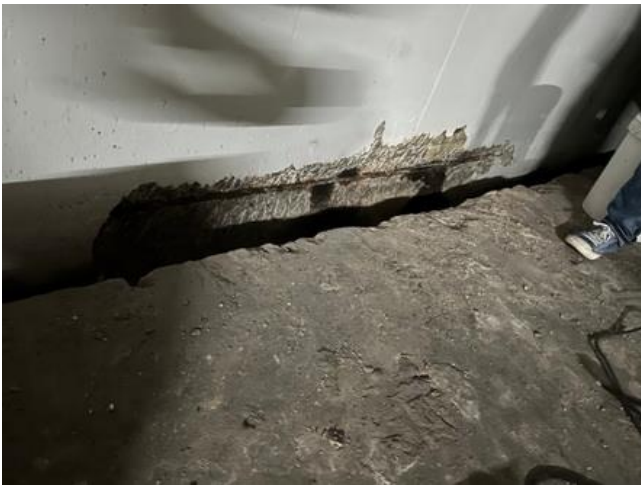
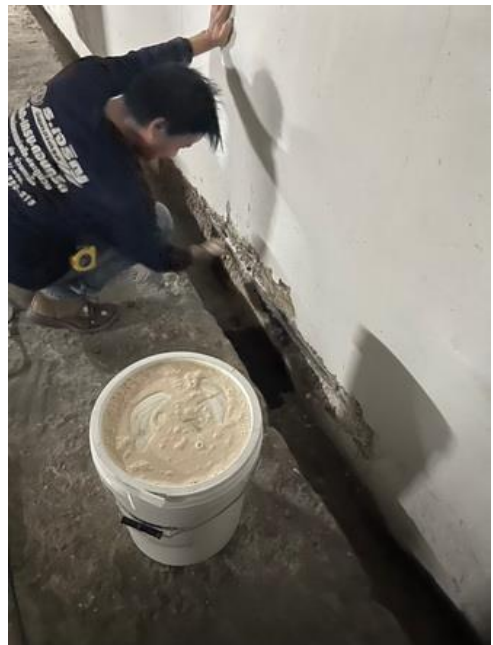
โครงสร้างชั้น B2 4.5.1.2: ฐานผนังชั้นใต้ดิน GI. 8/B แตกร้าว มีความยาวประมาณ 1.6 เมตร

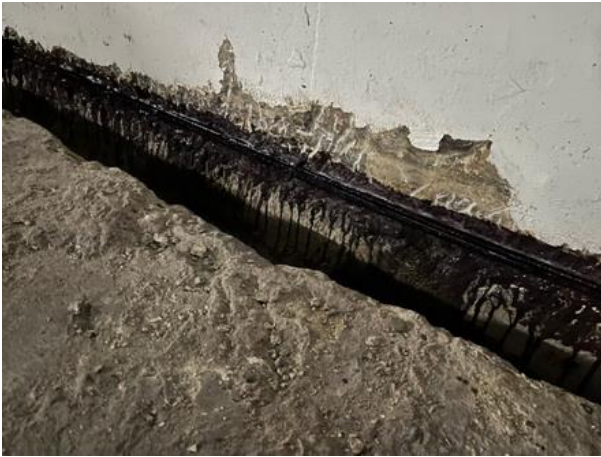
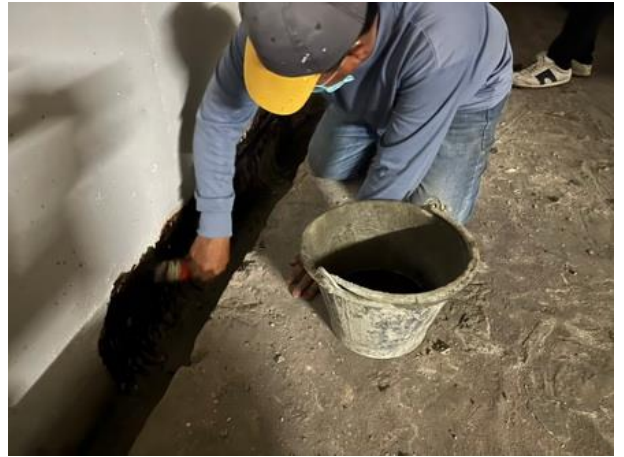
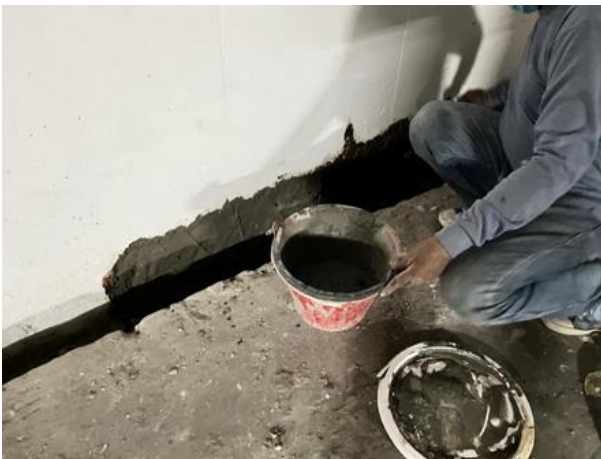
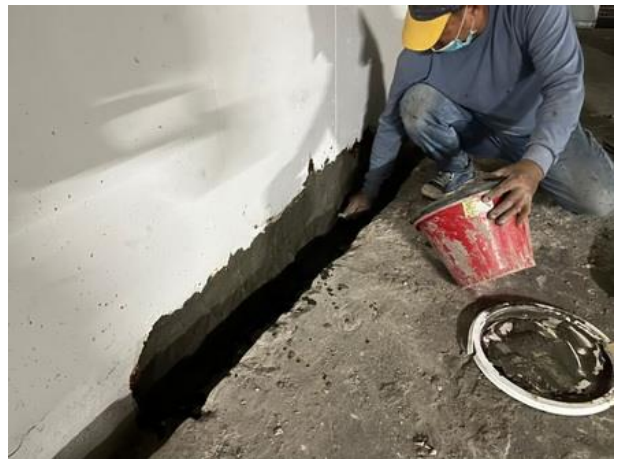
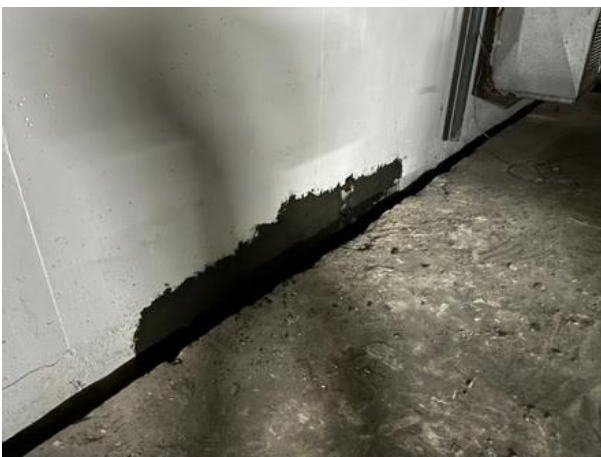
โครงสร้างชั้น B2 4.5.1.2: ฐานผนังชั้นใต้ดิน GI. 8/B แตกร้าว มีความยาวประมาณ 1.6 เมตร

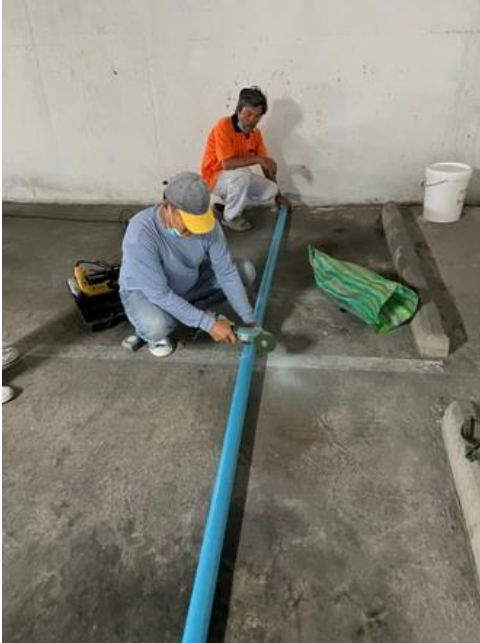
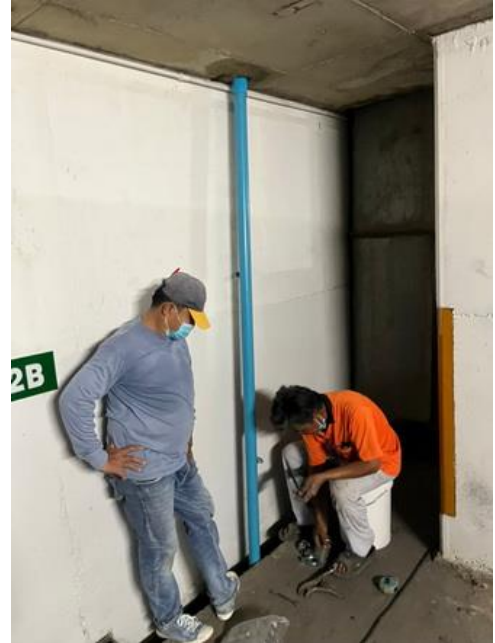
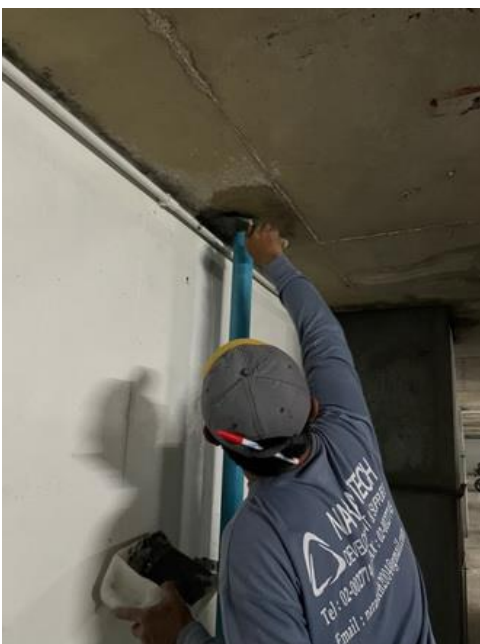
โครงสร้างชั้น B2 4.5.1.3: รอบรู Sleeve ท่อ drain ชั้น B1 Gl. 8/C

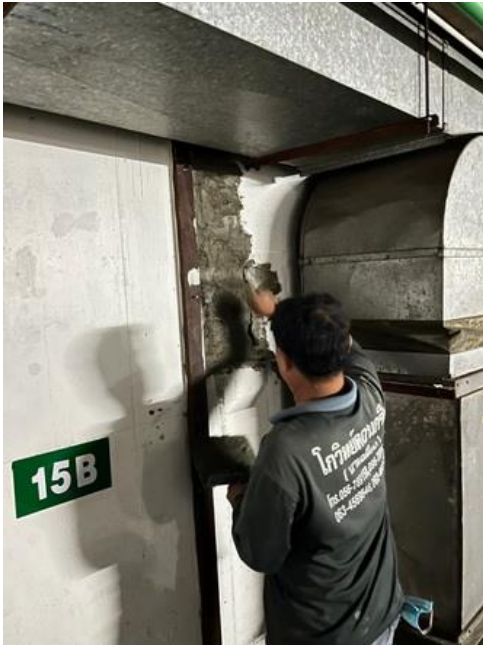
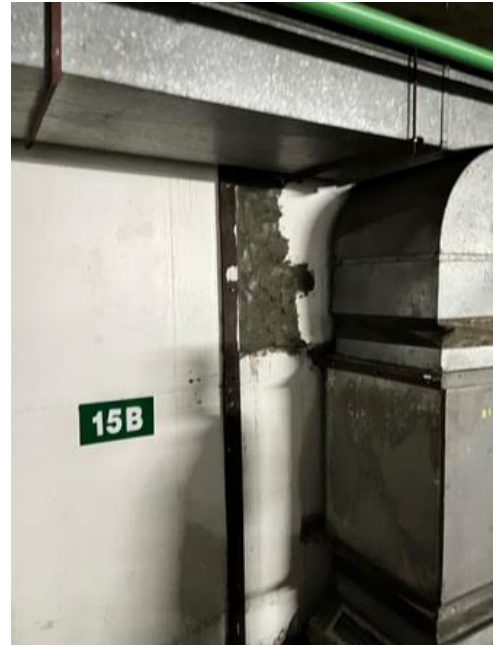
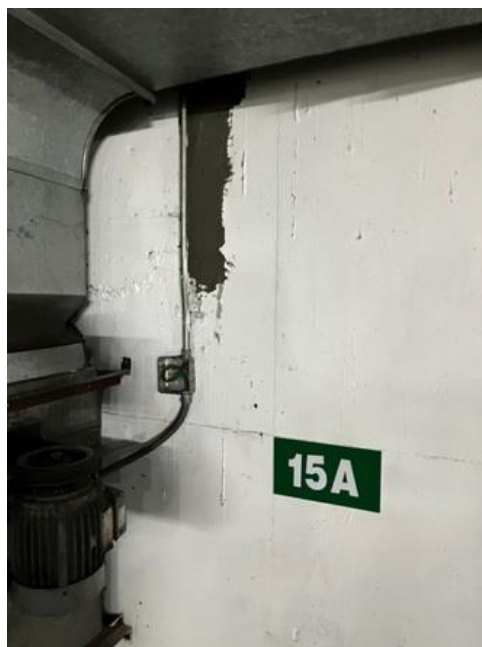
โครงสร้างชั้น B1 4.5.2.1: ผนังชั้นใต้ดินบางส่วนบริเวณ GI. 8/A-B

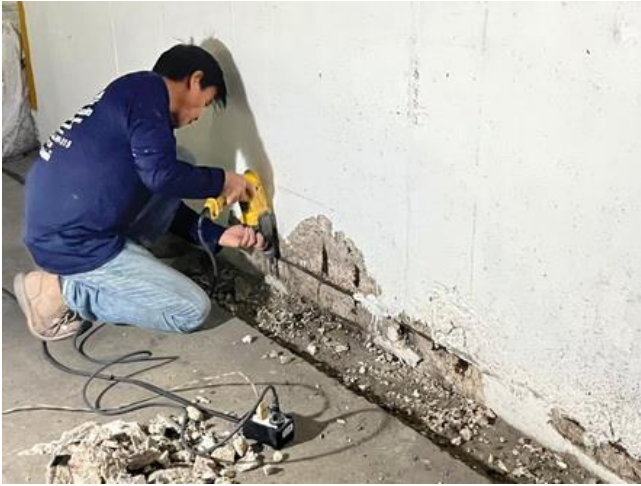
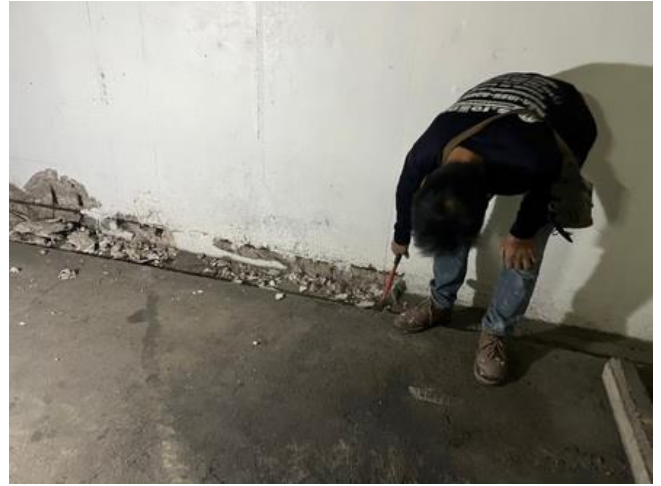
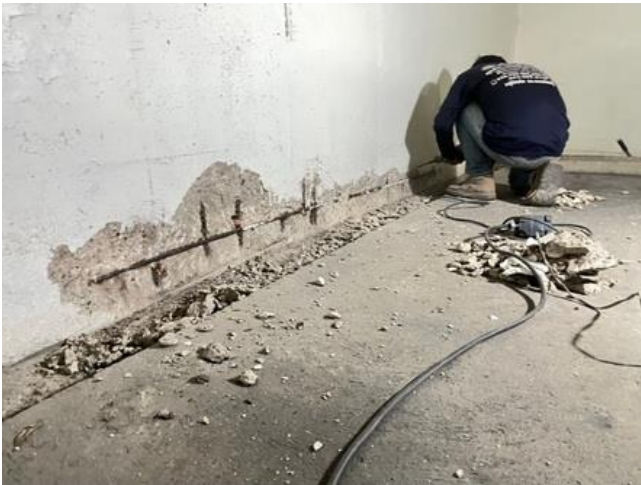
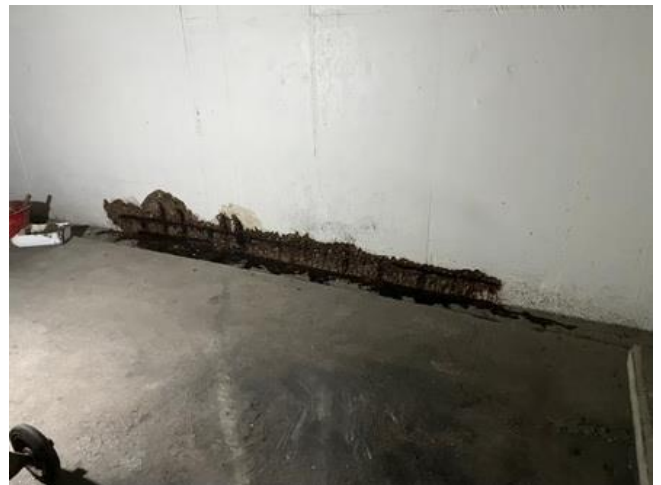
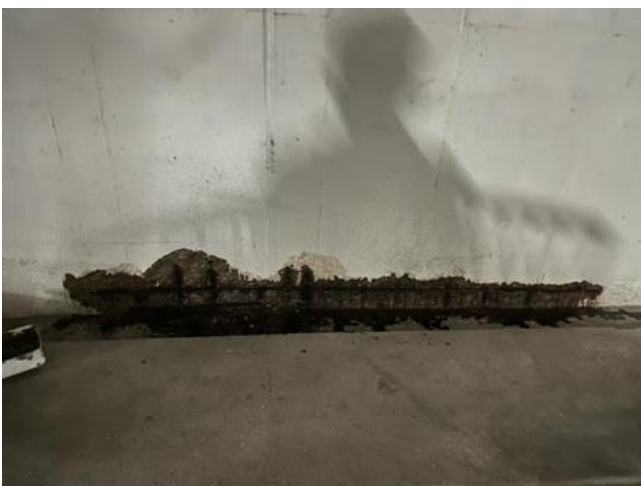
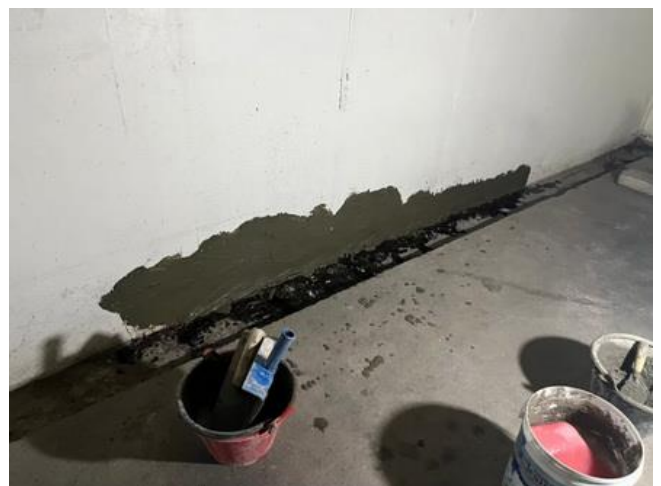
โครงสร้างชั้น B1 4.5.2.2: ฐานผนังชั้นใต้ดิน GI. 2.1/A ผิวผนังแตกร้าว

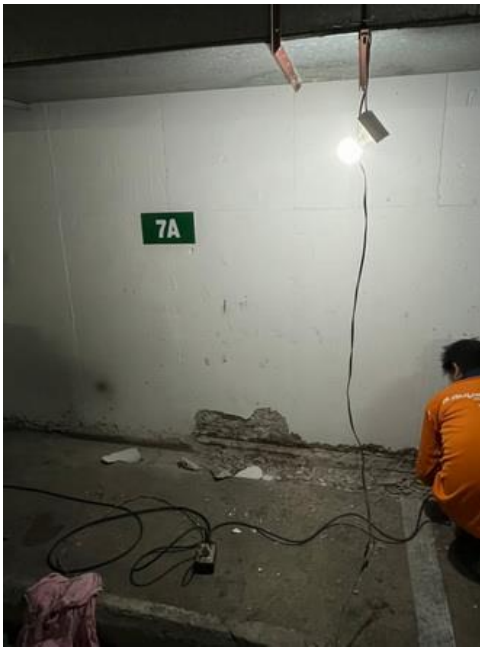
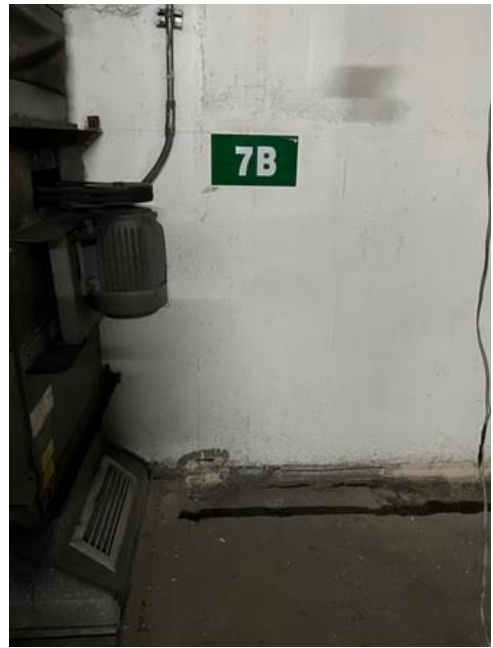
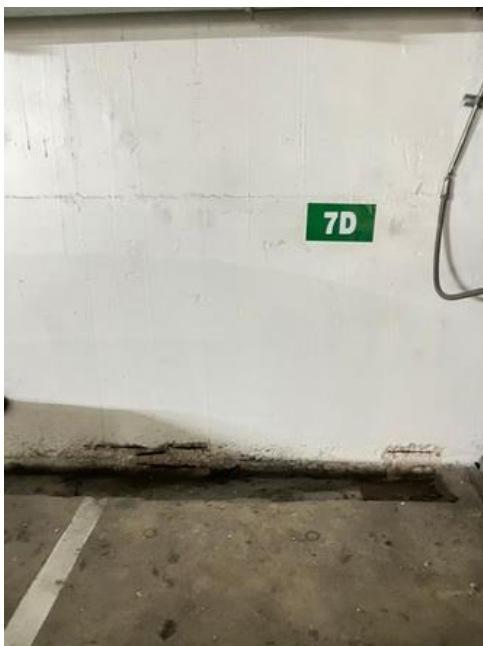
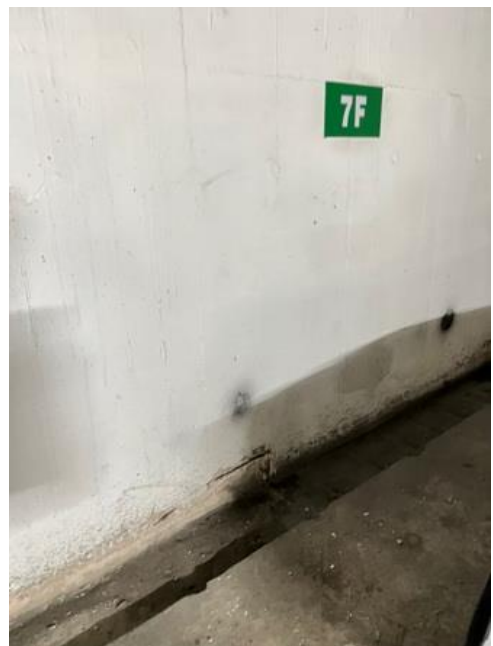
โครงสร้างชั้น B1 4.5.2.3: ฐานผนังชั้นใต้ดิน GI.2.1/C ผิวผนังแตกร้าว

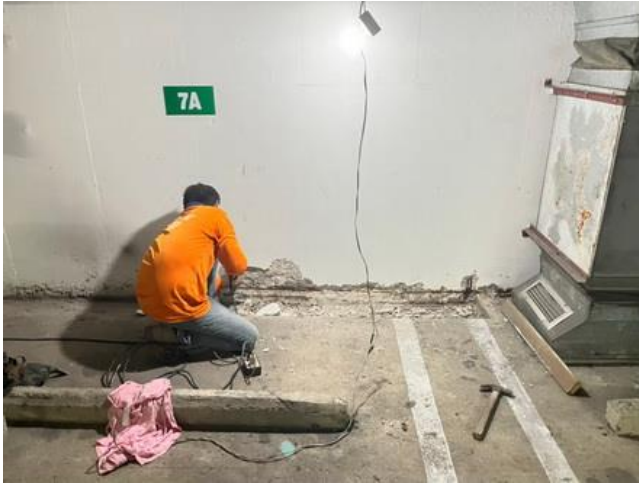
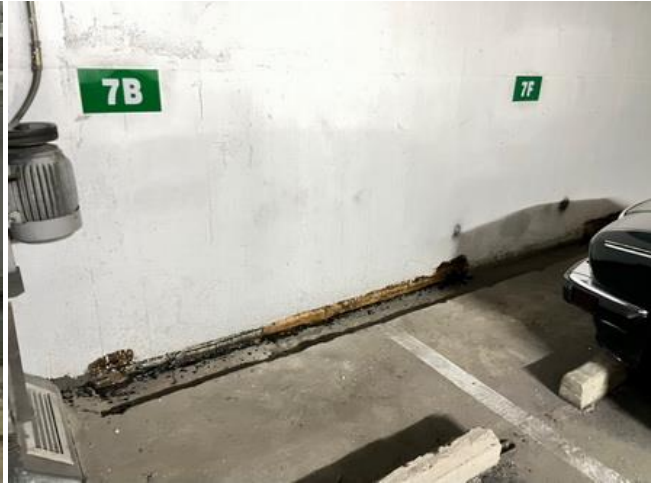
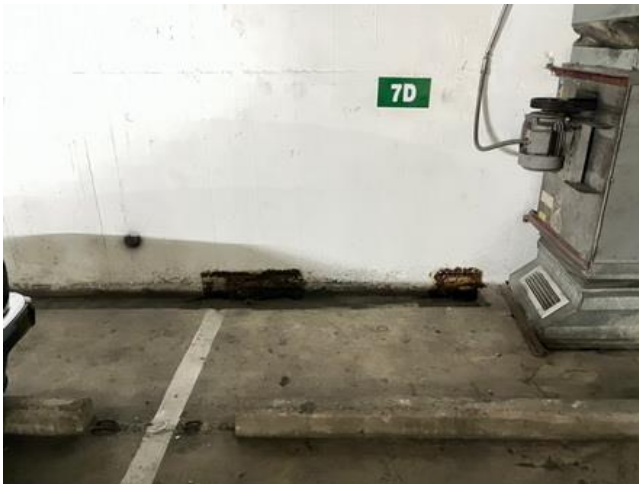
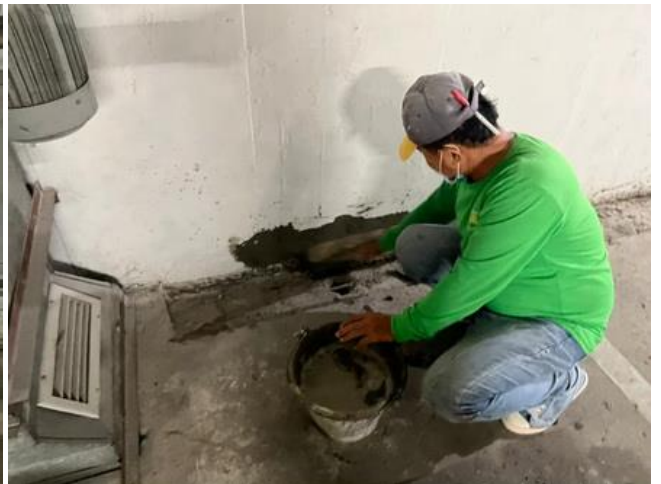
โครงสร้างชั้น B1 4.5.2.3: ฐานผนังชั้นใต้ดิน GI.2.1/C ผิวผนังแตกร้าว

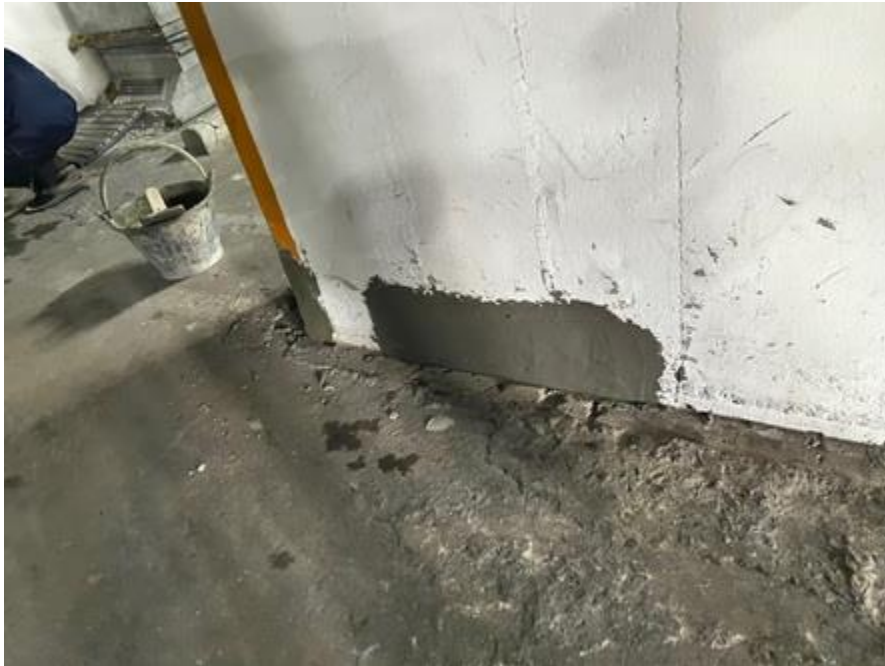
โครงสร้างชั้น B1 4.5.2.4: มุมฐานเสา GI.3/E แตกร้าวเนื่องจากการใช้งาน

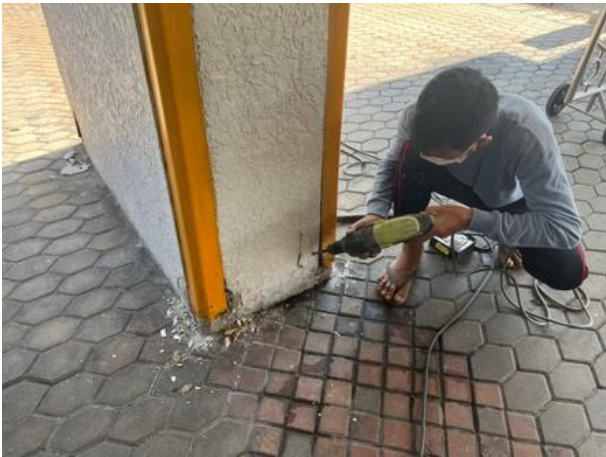
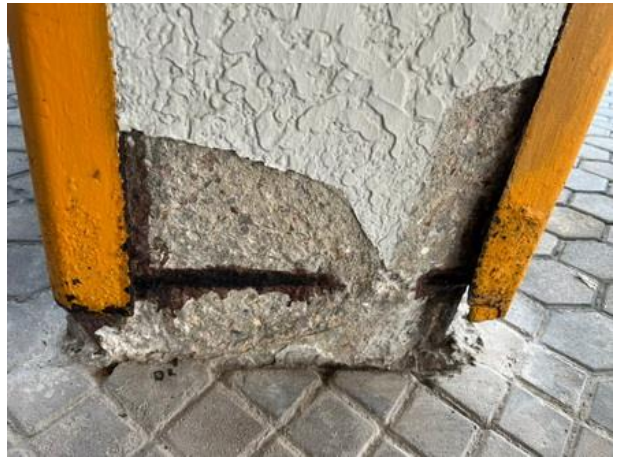
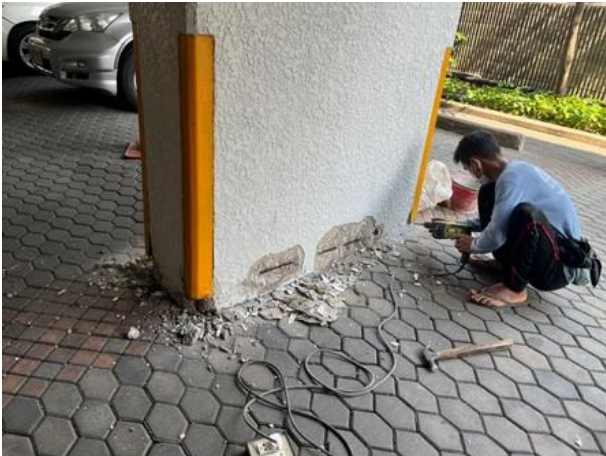
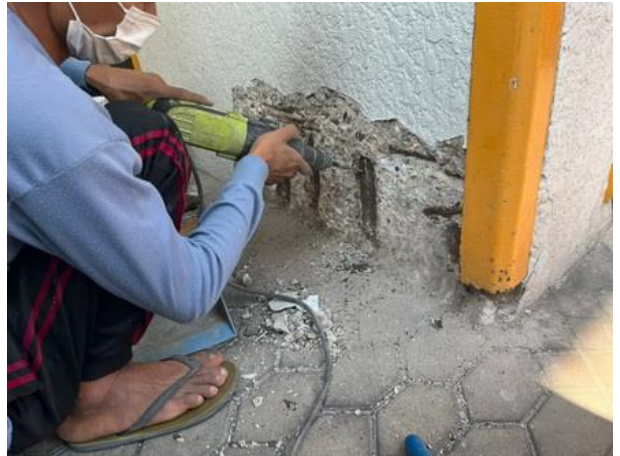
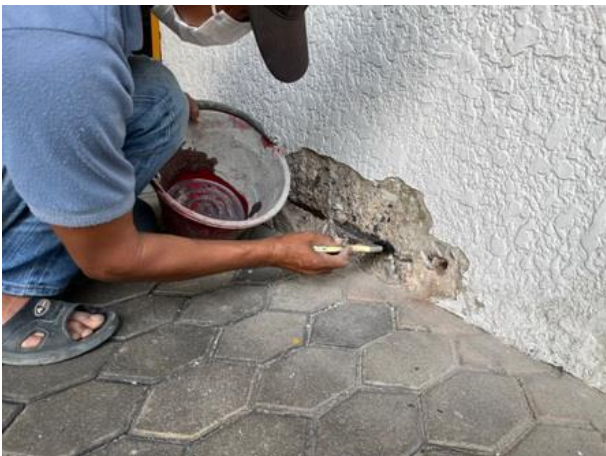
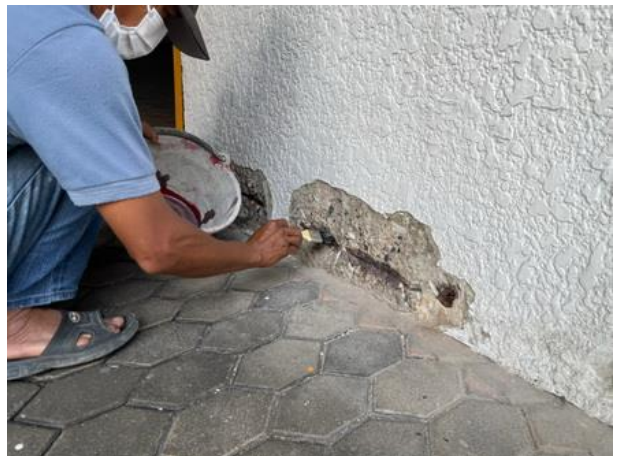
โครงสร้างชั้น 1 4.5.3.1: ฐานเสา GI. 7/B-F จำนวน 4 ต้นแตกร้าวเนื่องจากการใช้งาน

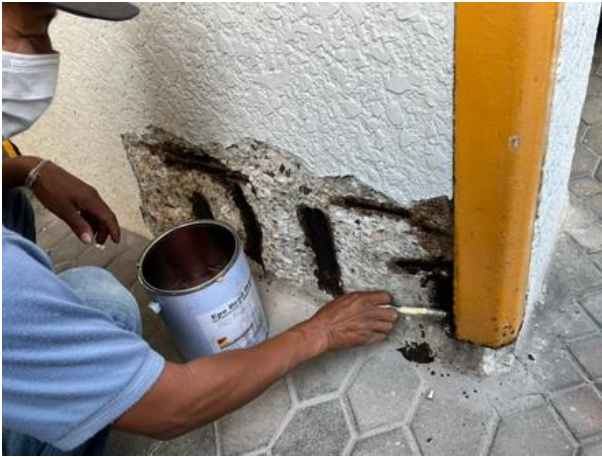
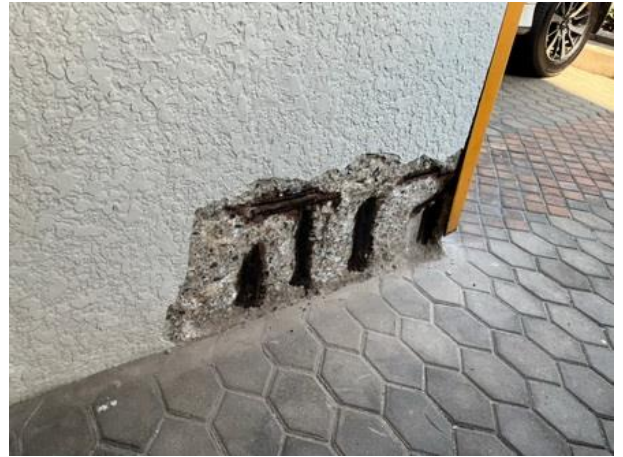
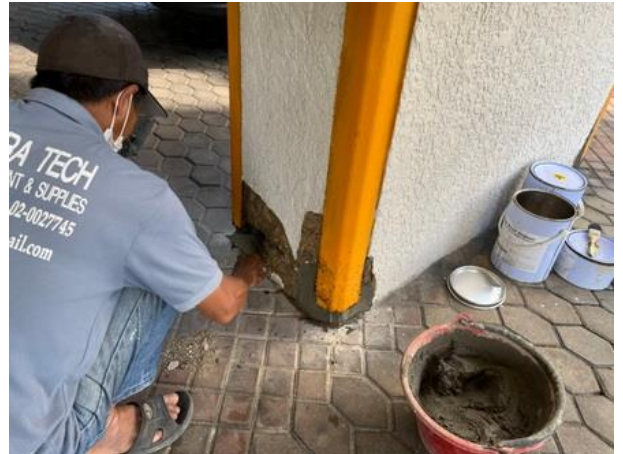
โครงสร้างชั้น 1 4.5.3.1: ฐานเสา GI. 7/B-F จำนวน 4 ต้นแตกร้าวเนื่องจากการใช้งาน

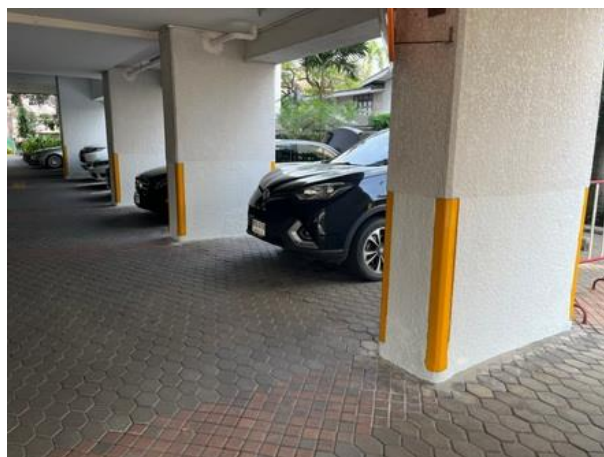
โครงสร้างชั้น 1 4.5.3.1: ฐานเสา GI. 7/B-F จำนวน 4 ต้นแตกร้าวเนื่องจากการใช้งาน

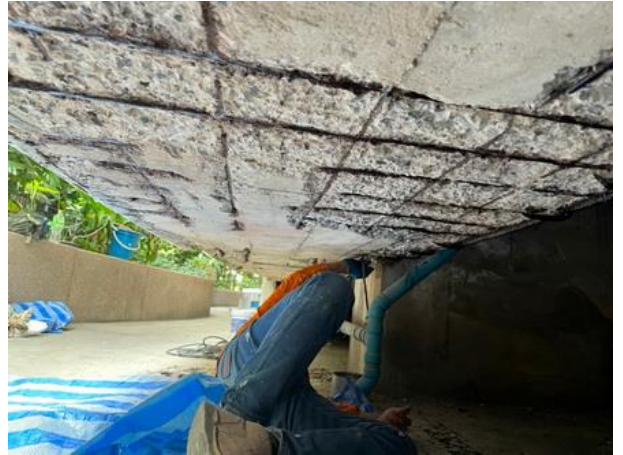
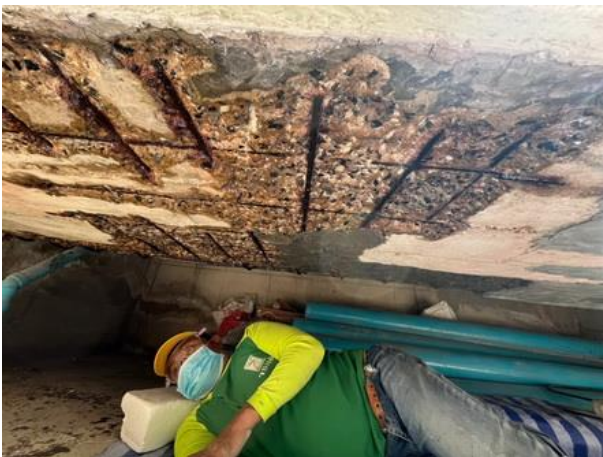
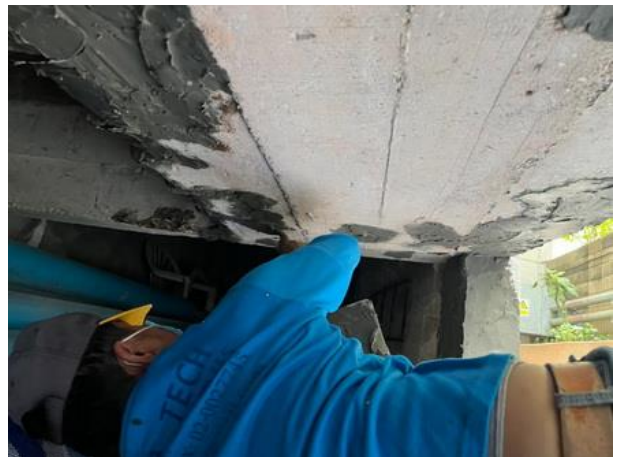
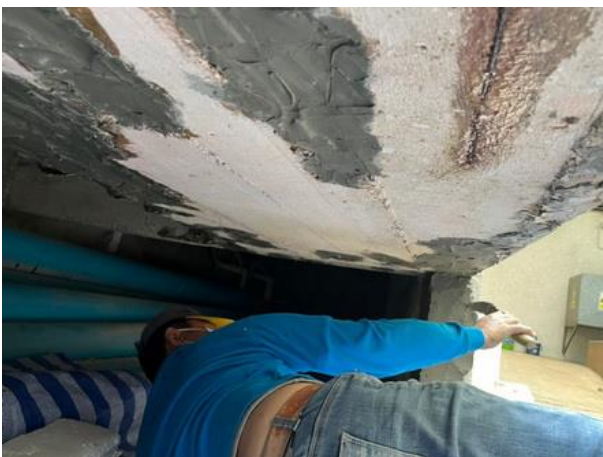
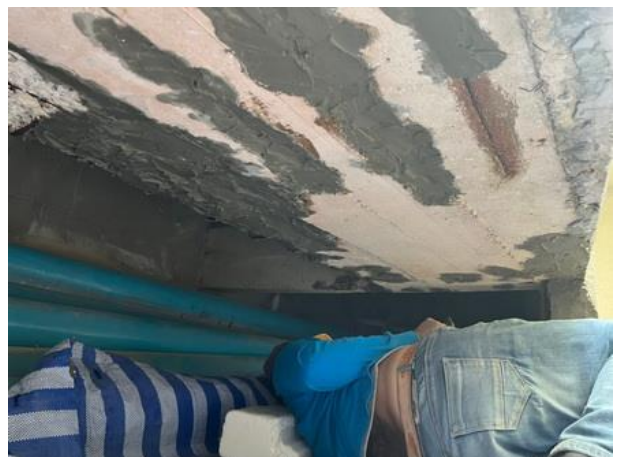
โครงสร้างชั้น 1 4.5.3.3: ท้องพื้นระเบียงปลุกต้นไม้บริเวณ GI.2/C-F เกิดแตกร้าว
ค่อนข้างมาก

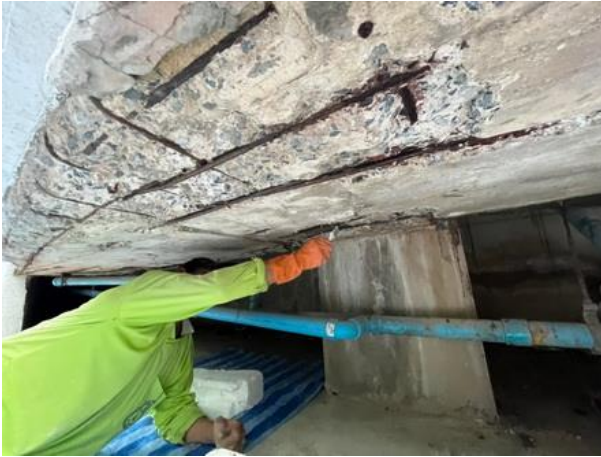
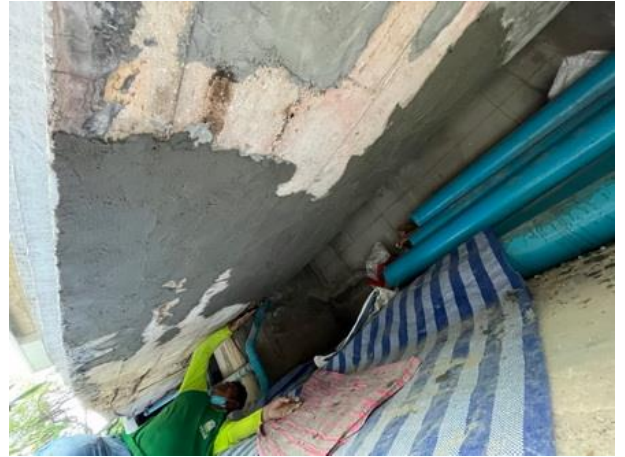
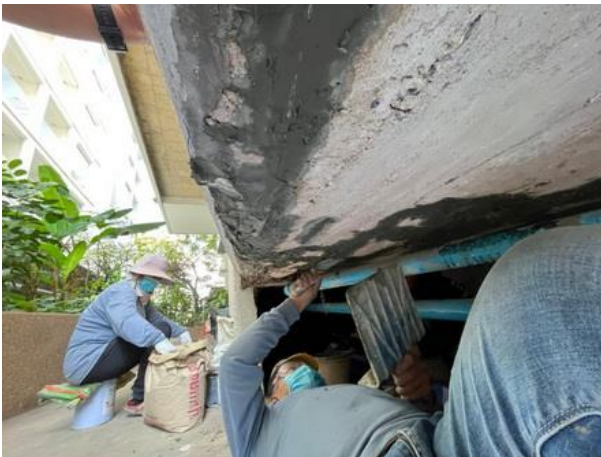
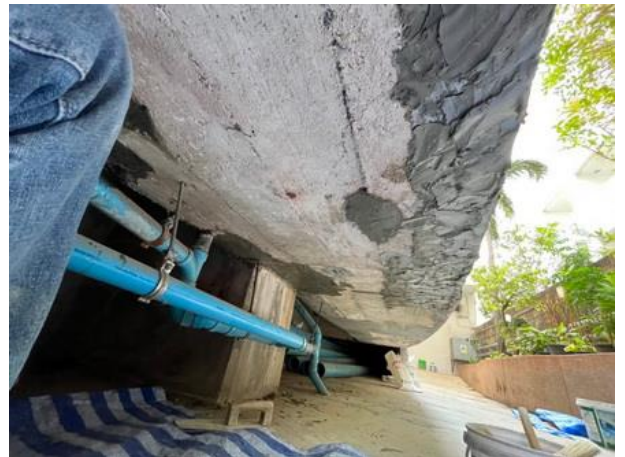
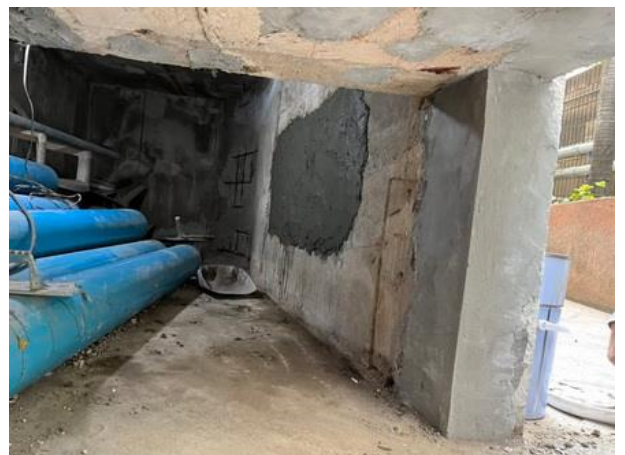
โครงสร้างชั้น 1 4.5.3.3: ท้องพื้นระเบียงปลุกต้นไม้บริเวณ GI.2/C-F เกิดแตกร้าว
ค่อนข้างมาก

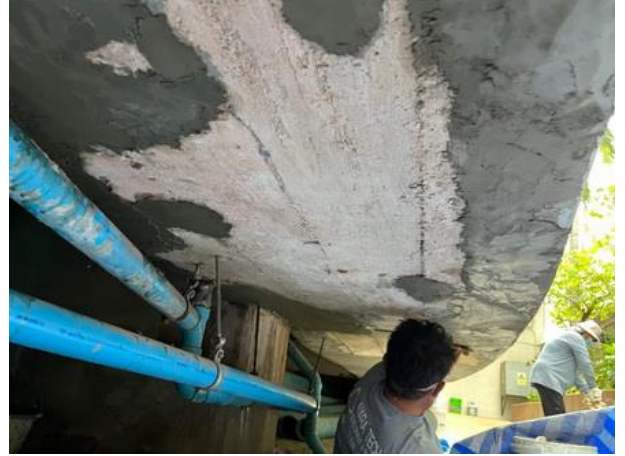
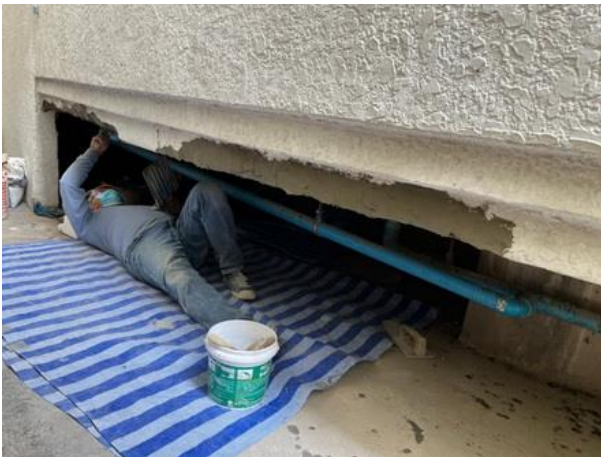
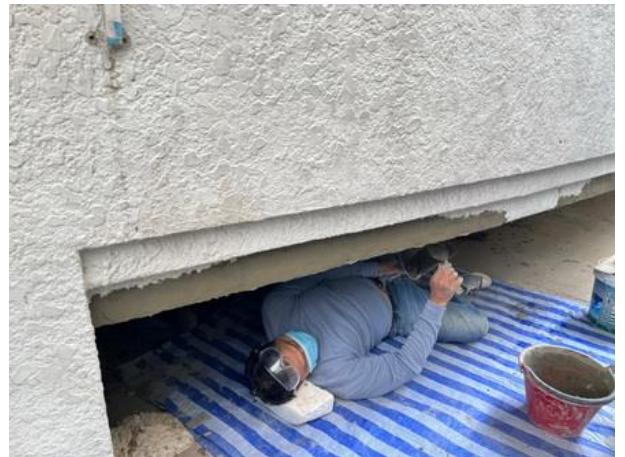
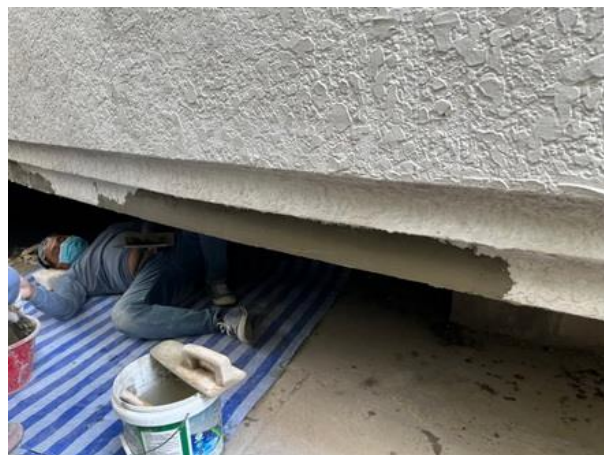
โครงสร้างชั้น 1 4.5.3.3: ท้องพื้นระเบียงปลุกต้นไม้บริเวณ GI.2/C-F เกิดแตกร้าว
ค่อนข้างมาก

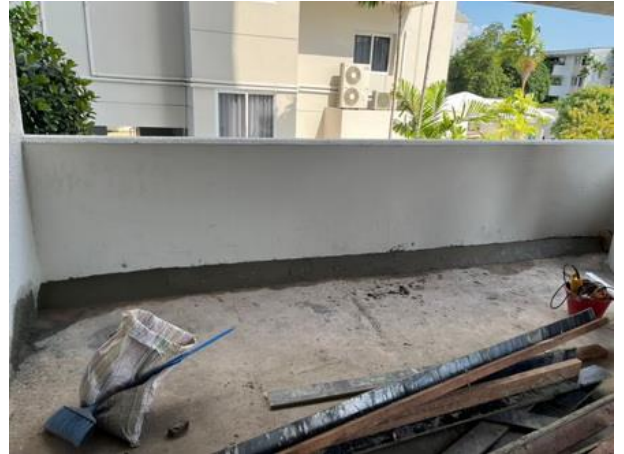
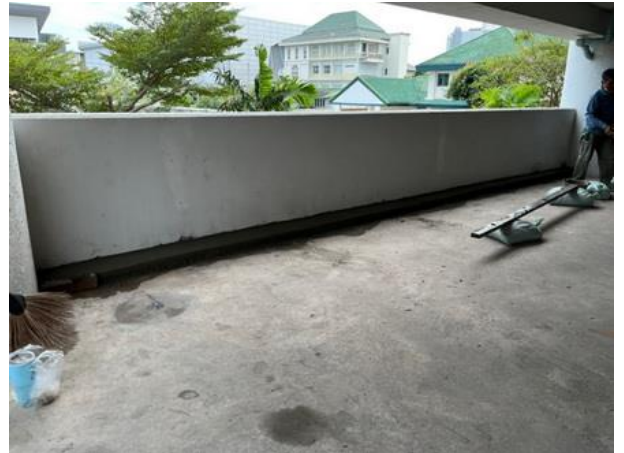
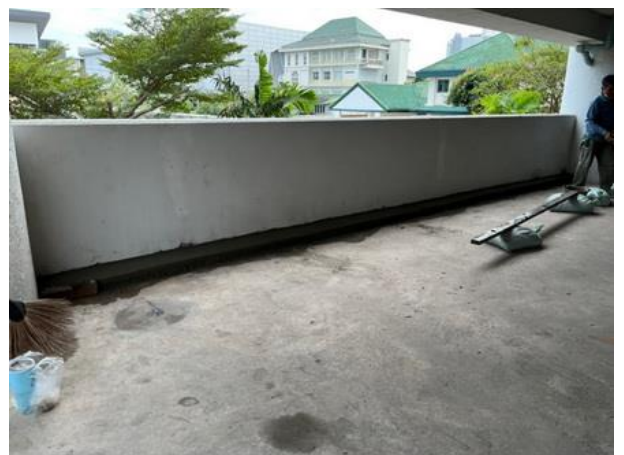
โครงสร้างชั้น 2A 4.5.4.2: พื้นคอนกรีตบริเวณฐานเสา GI.5/G แตกร้าว เนื่องจาก
ความชื้นทำให้เหล็กเสริมเป็นสนิม

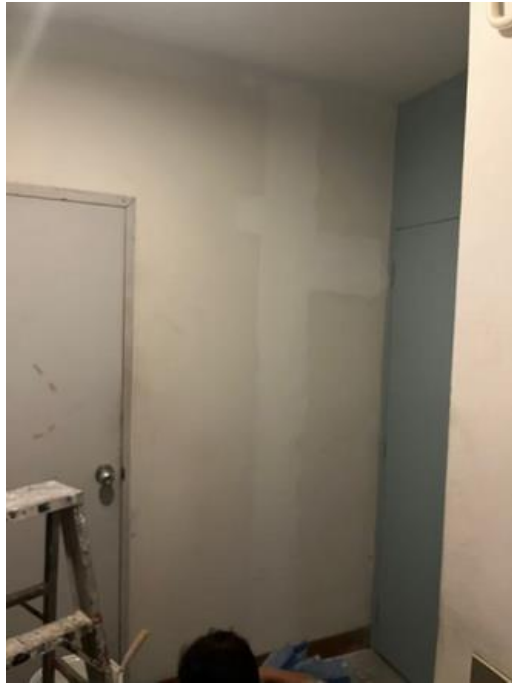
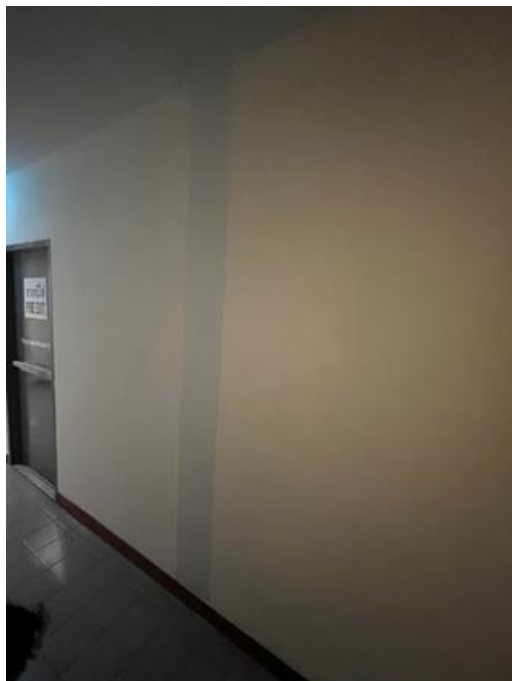
4.7: รอยร้าวบริเวณประตูเหนือห้องขยะ Zone E, B ชั้น 8
