งานซ่อมแซมฐานรองรับ Chlorine Filtrate Tank
SCGP วังศาลา

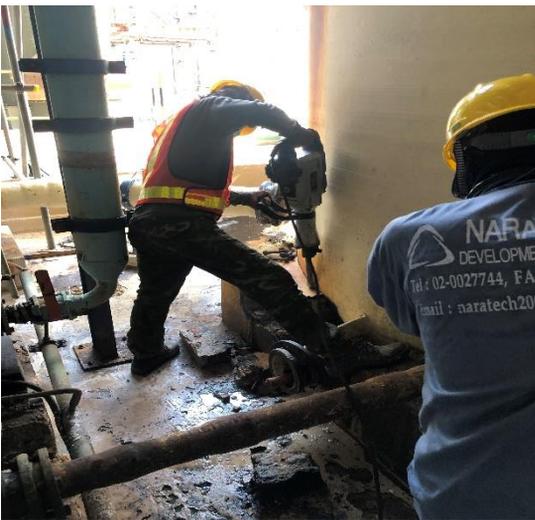
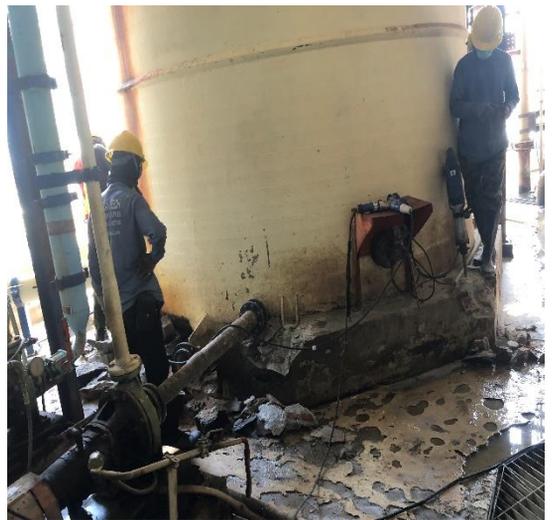
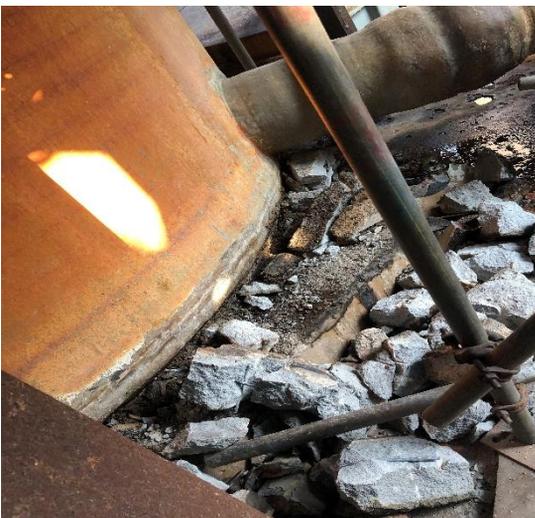
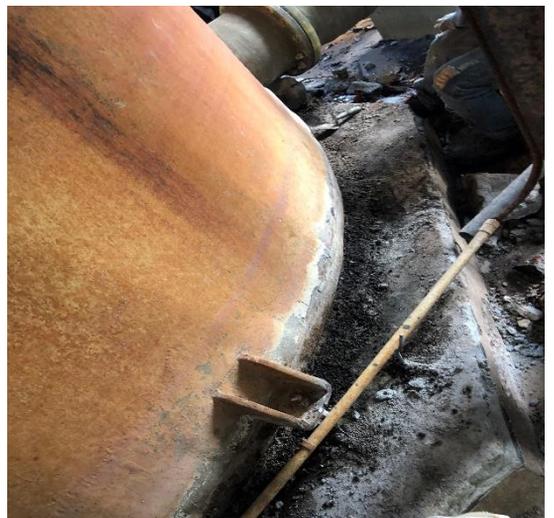
ทำการสกัดปูนที่เทลิ้อคั่งออก

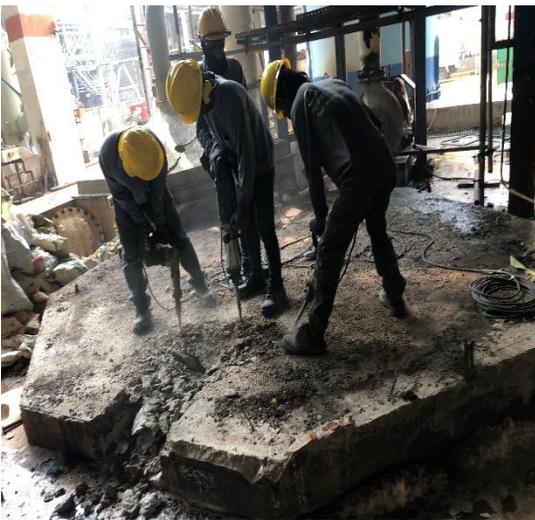
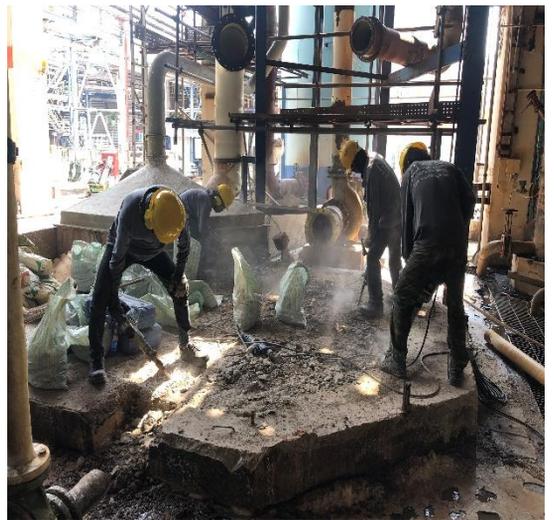
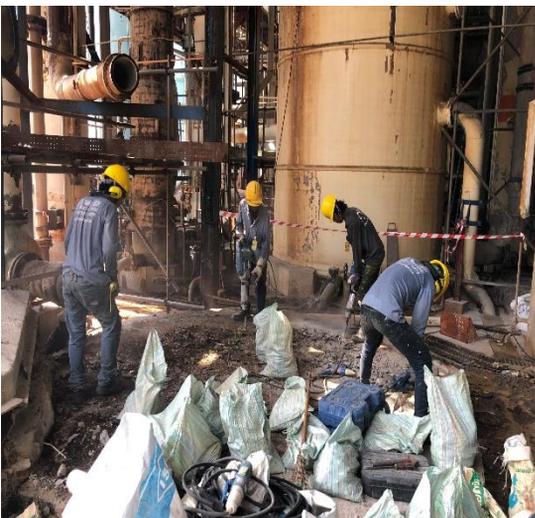
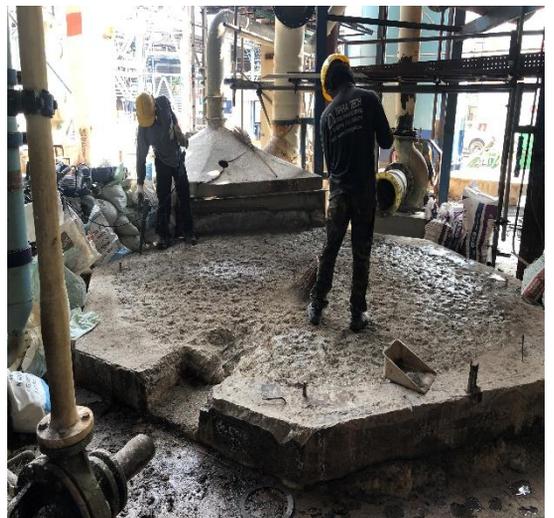
ทำการสกัดปูนที่เสียหายเสื่อมสภาพจากกรดคลอรีนออก

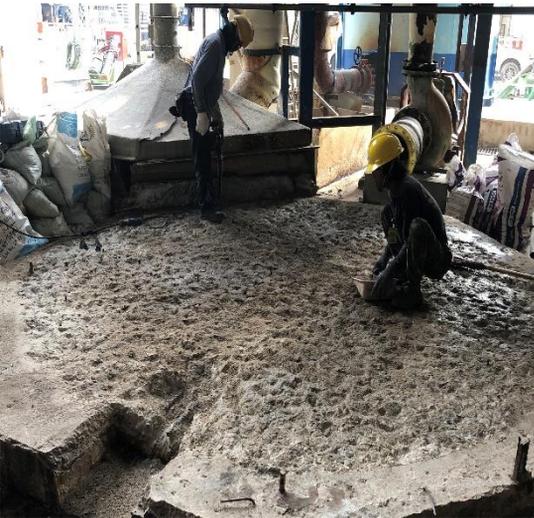
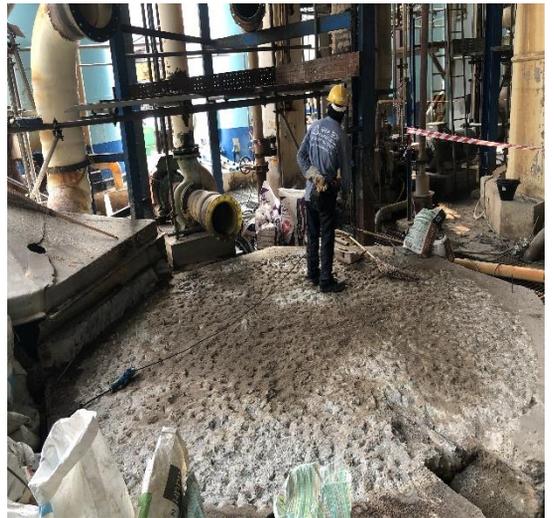
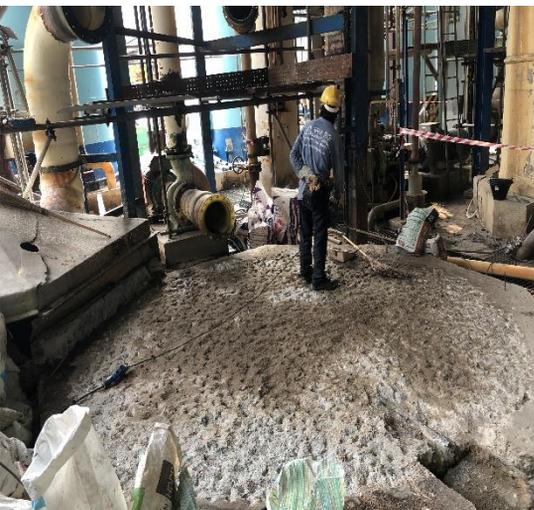
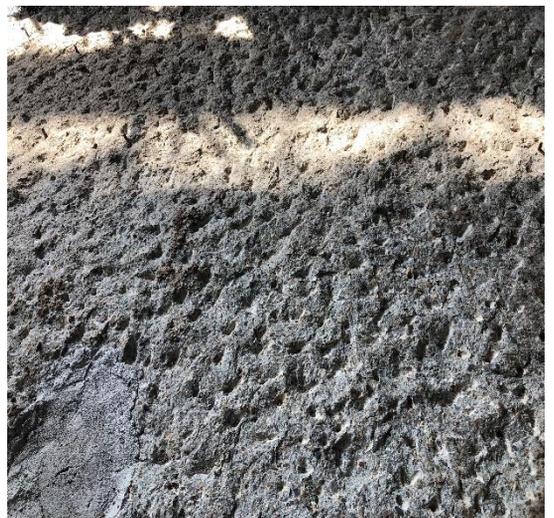
ทำความสะอาดพื้นผิวหลังจากสกัดปูนที่เสียหายออก

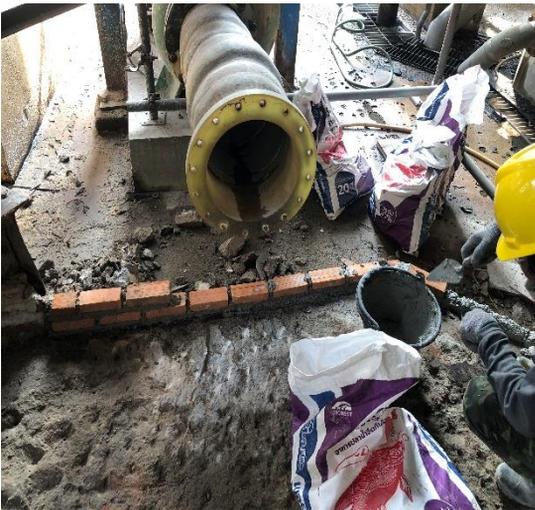
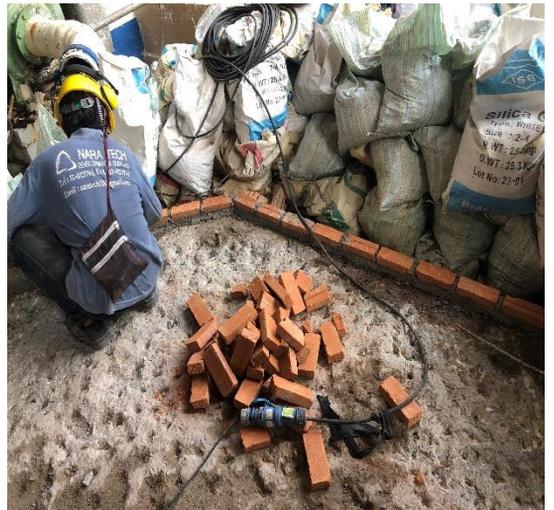
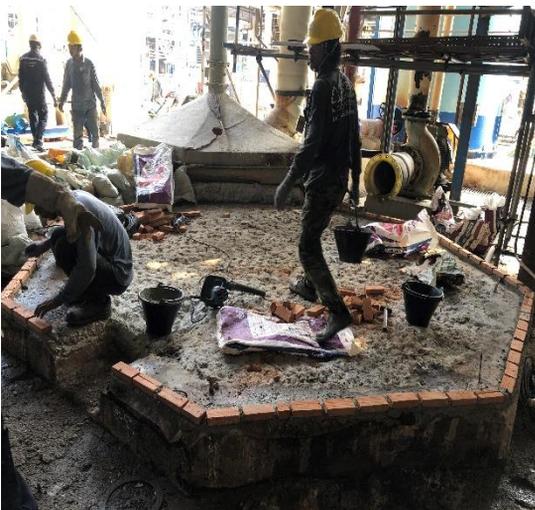
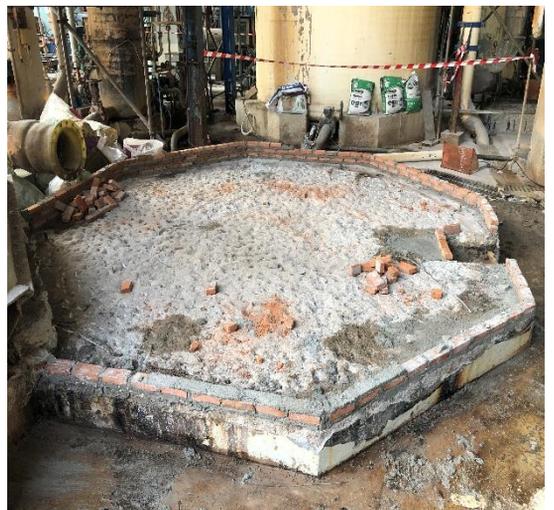
ทำการก่ออิฐตามขอบของแท่นวางถังเพื่อทำระดับสำหรับเทอิฐปอกซีปรับระดับ

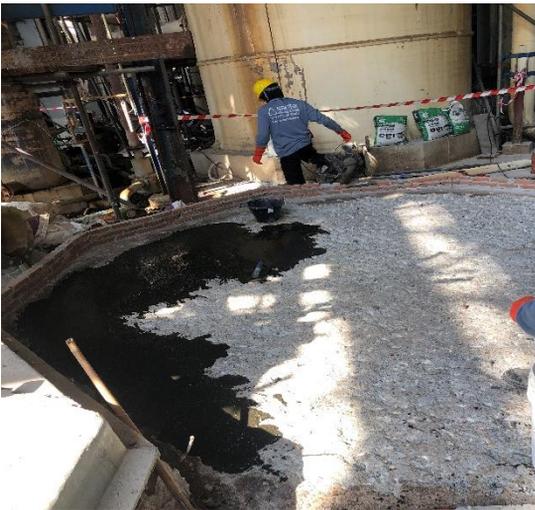
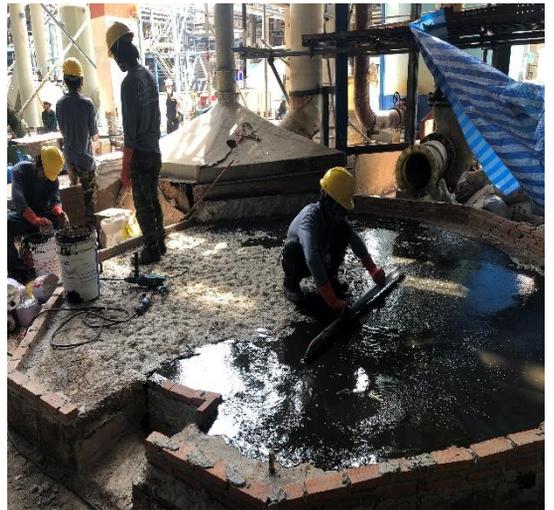
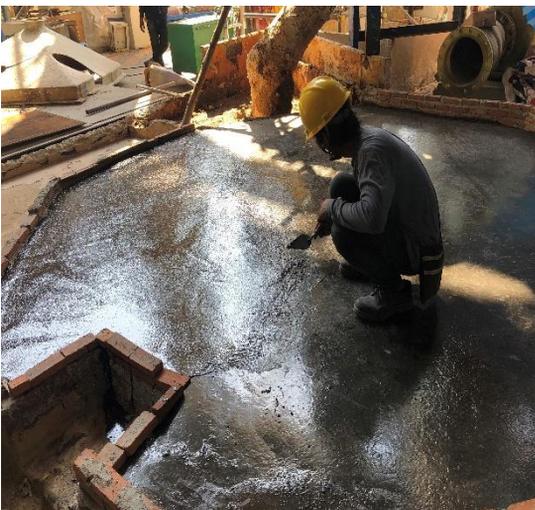
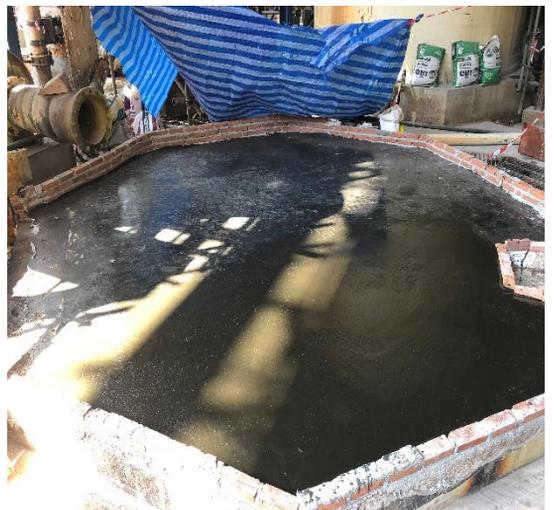
ทำการเทอีพ็อกซีเกร้าท์ปรับระดับพื้น

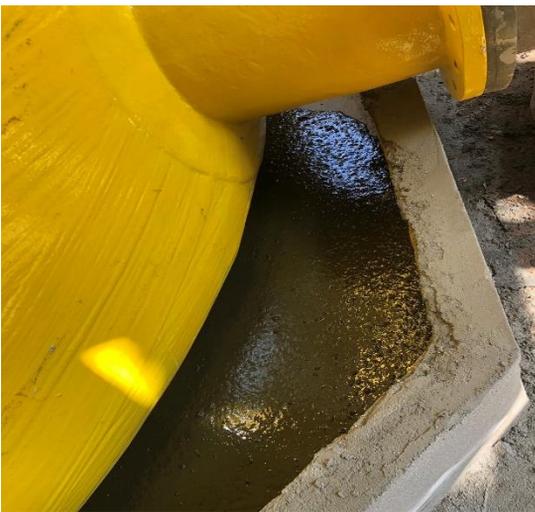
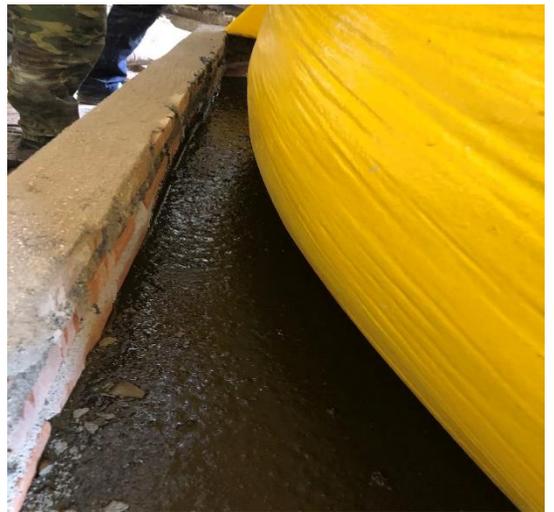
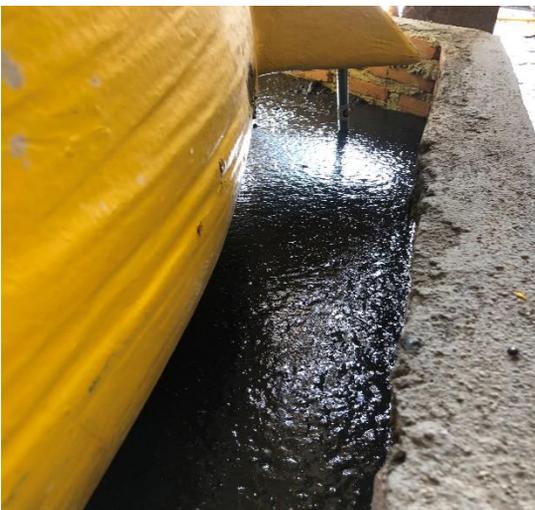
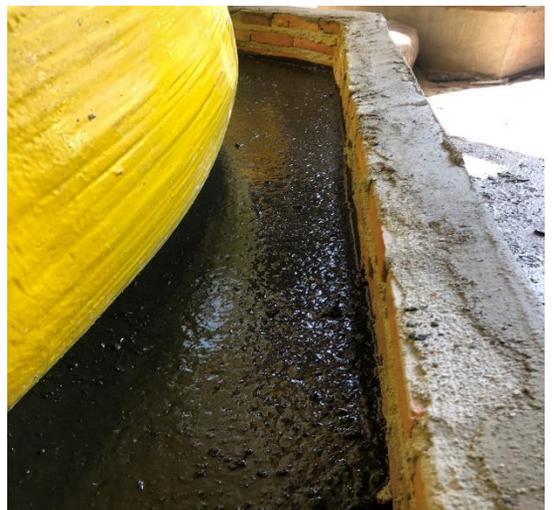
ทำการเทอิพ็อกซี่รอบถังที่ตั้งตรงตำแหน่งแล้วเพื่อป้องกันน้ำรั่วซึมและกัดทำลายขอบปูน

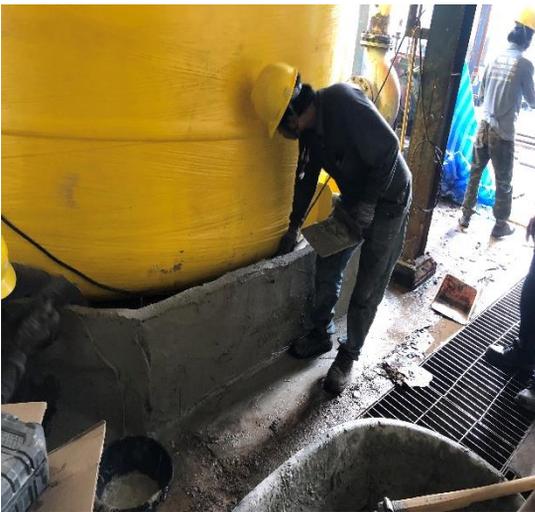
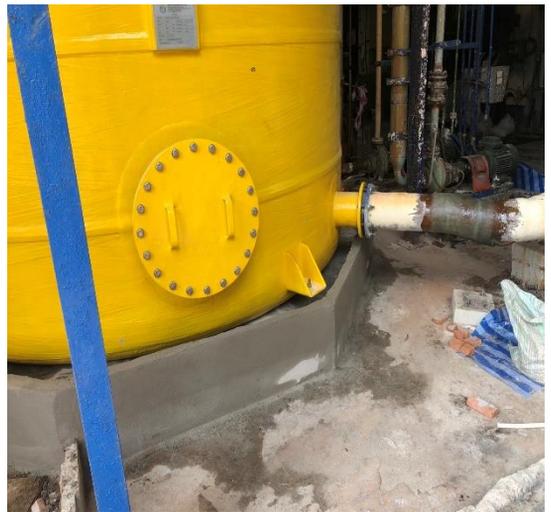
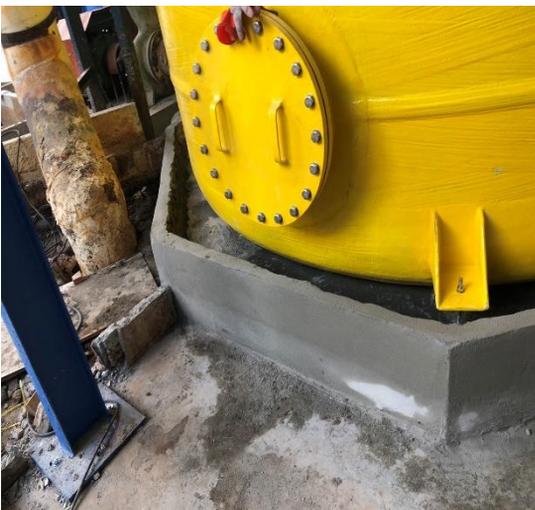
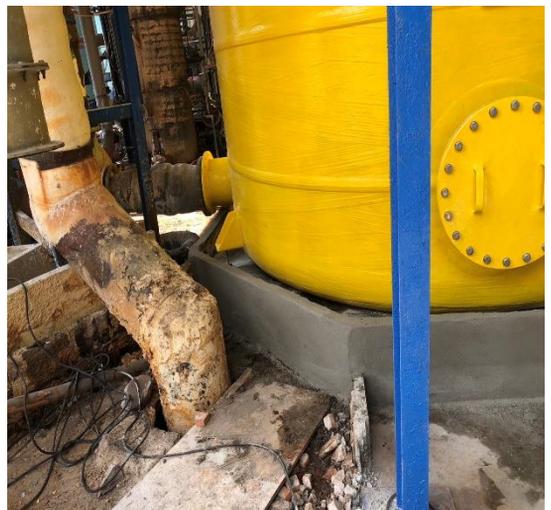
ทำการเทปูนลือคคั้งและฉาบแต่งผิวแทนตั้งถั่ง

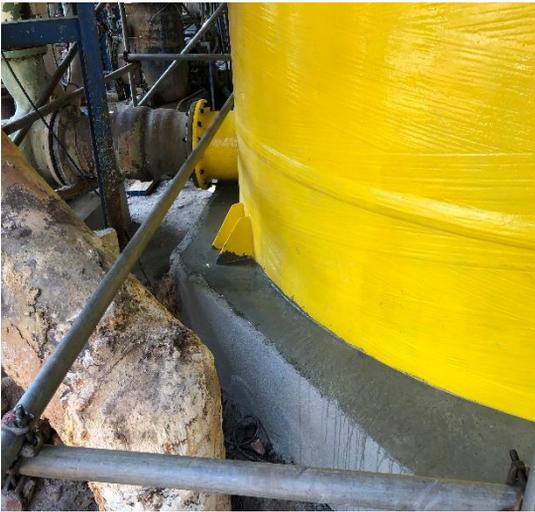
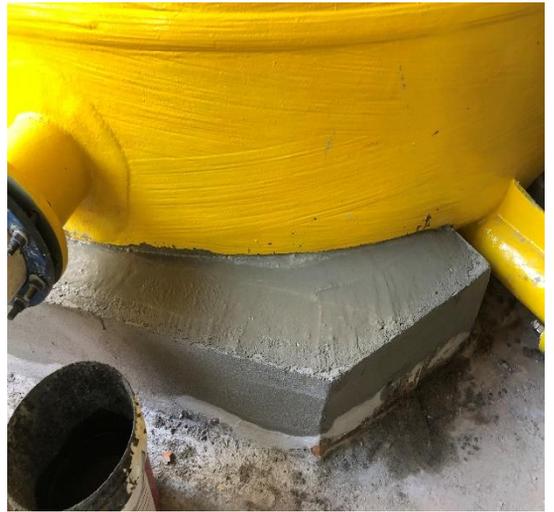
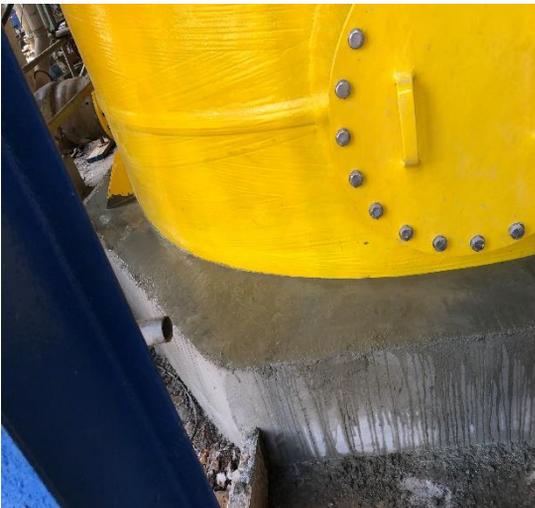
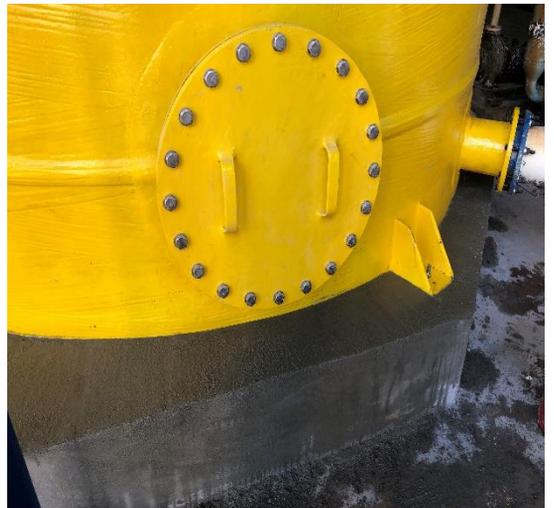
ทำการเทปูนลือคคั้งและฉาบแต่งผิวแทนตั้งตั้ง
