งานซ่อมแซมหลังคาระเบียงคลับเฮ้าส์  
Fuse Chan Sathorn Condominium

งานซ่อมแซมน้ำรั่วบริเวณรอบเสาหลังคา  
รอยแผ่นหลังคา Shingle roof และแผ่นไม้ัดที่ชำรุดออก

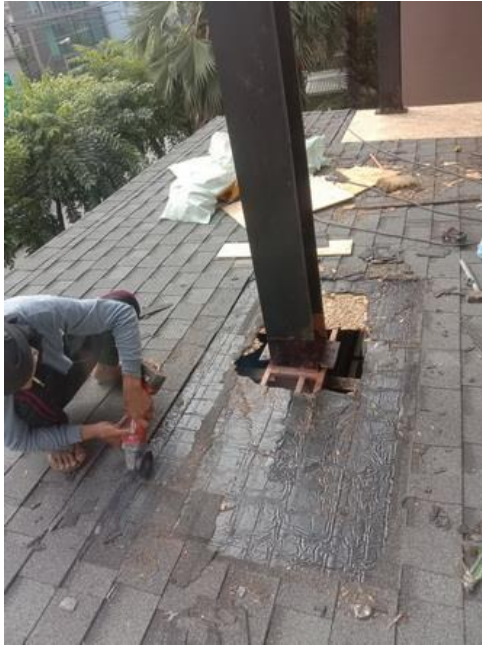
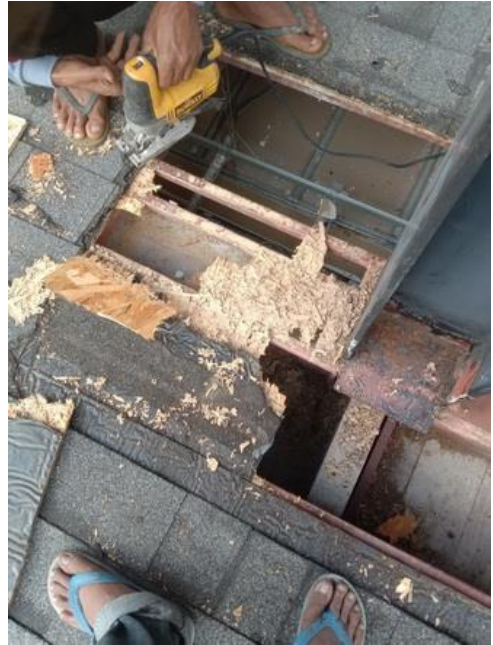
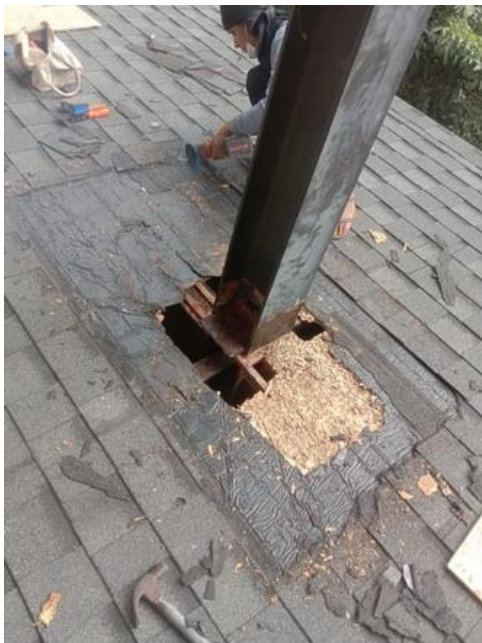
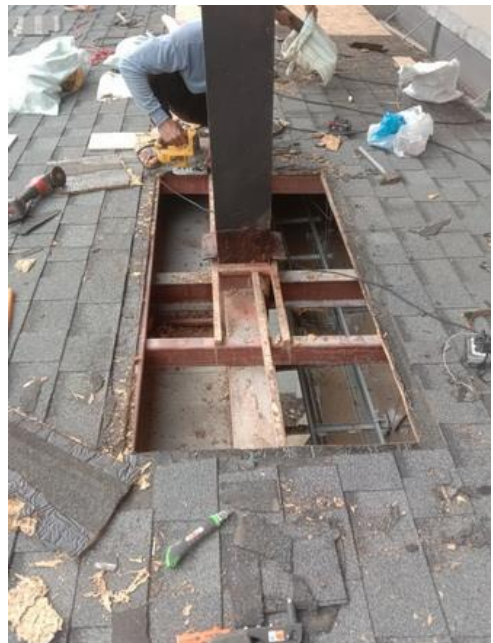
งานซ่อมแซมน้ำรั่วบริเวณรอบเสาหลังคา  
รื้อแผ่นหลังคา Shingle roof และแผ่นไม้ยึดที่ชำรุดออก

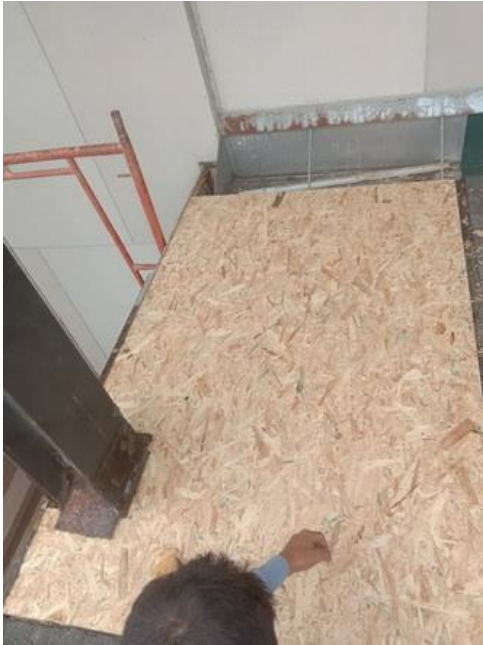
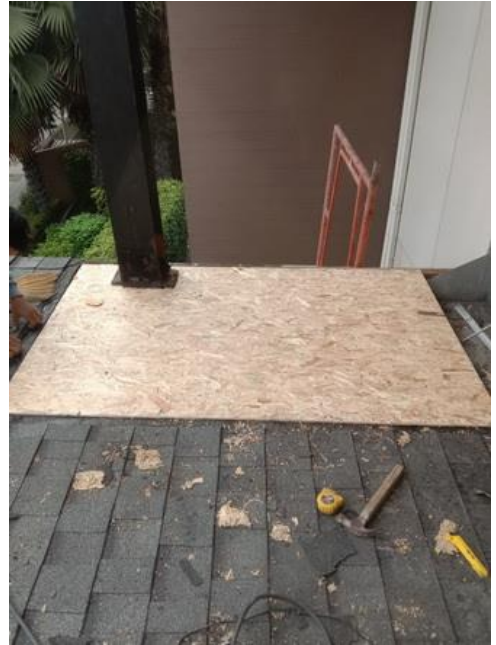
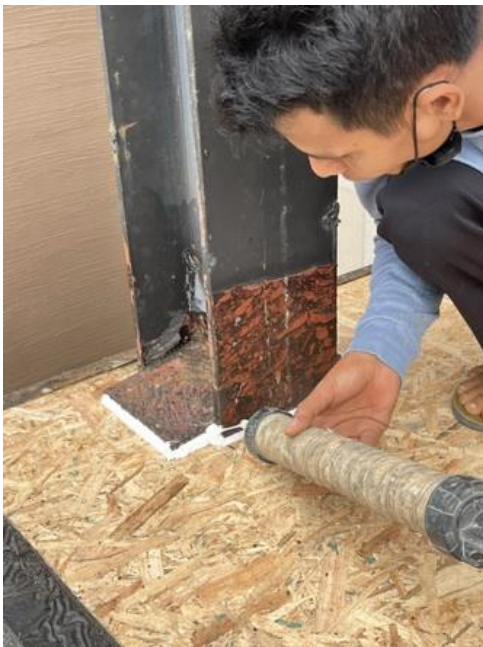
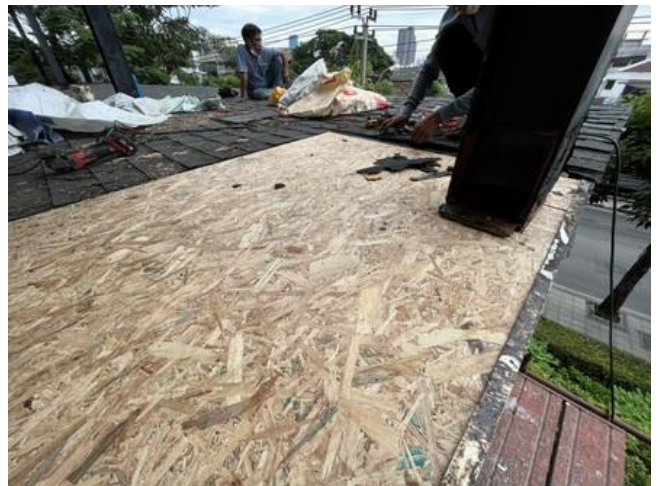
งานซ่อมแซมน้ำรั่วบริเวณรอบเสาหลังคา  
เปลี่ยนแผ่นไม้อัดรองหลังคาส่วนที่ชำรุด

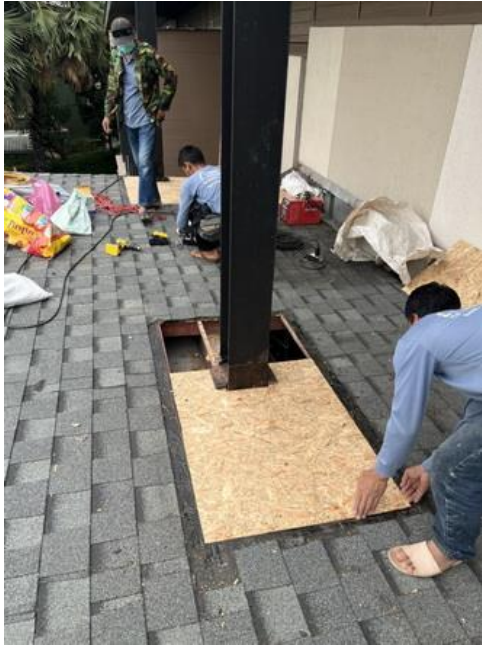
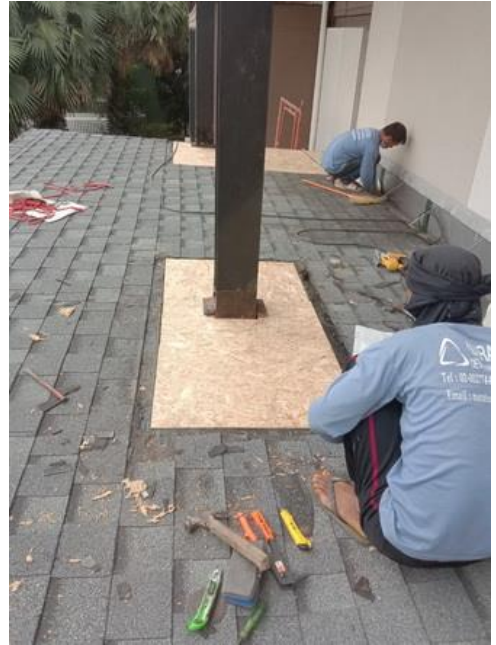
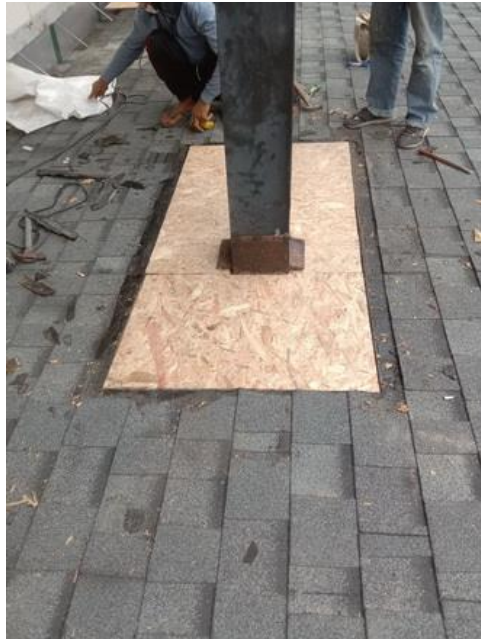
งานซ่อมแซมน้ำรั่วบริเวณรอบเสาหลังคา  
เปลี่ยนแผ่นไม้อัดรองหลังคาส่วนที่ชำรุด

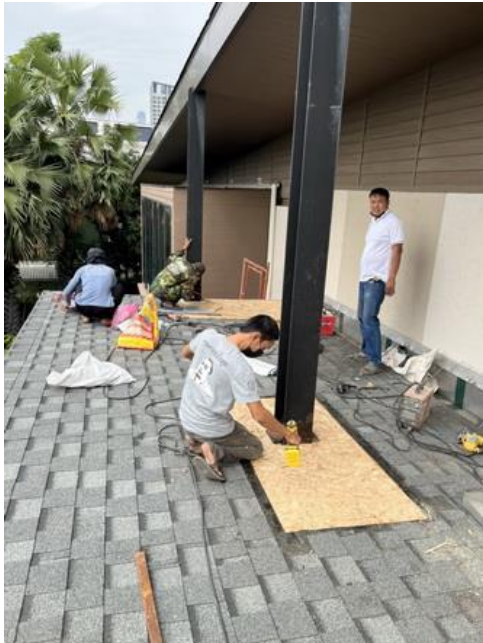
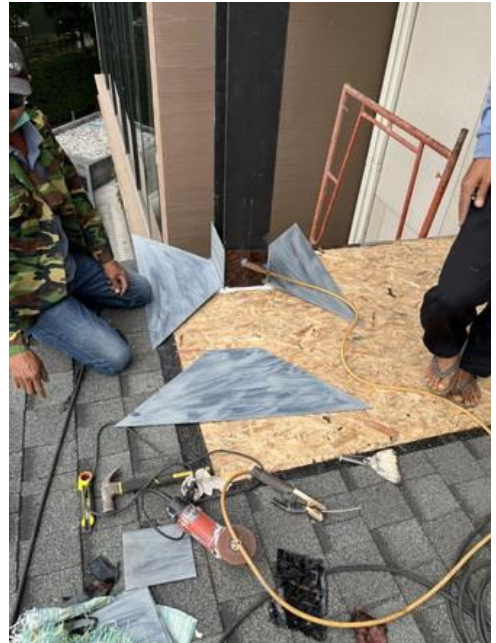
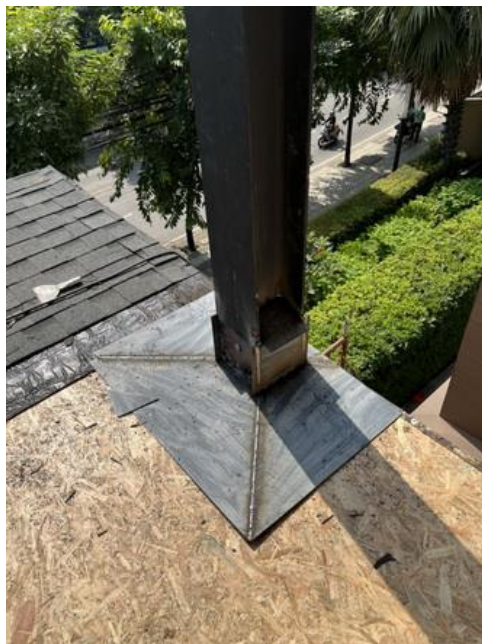
งานซ่อมแซมน้ำรั่วบริเวณรอบเสาหลังคา

เชื่อมเสริมเหล็กแผ่นฐานและปิดรอบเสาเหล็กป้องกันน้ำรั่วลงตามเสา และซี้ดด้วยซี้ดแกลนที่รอบฐาน

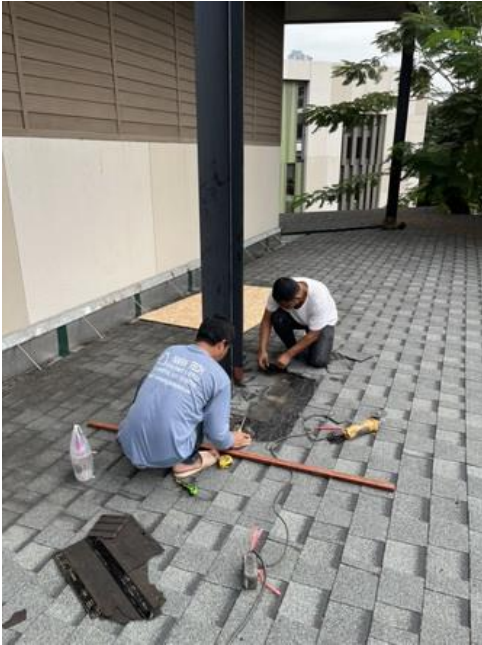
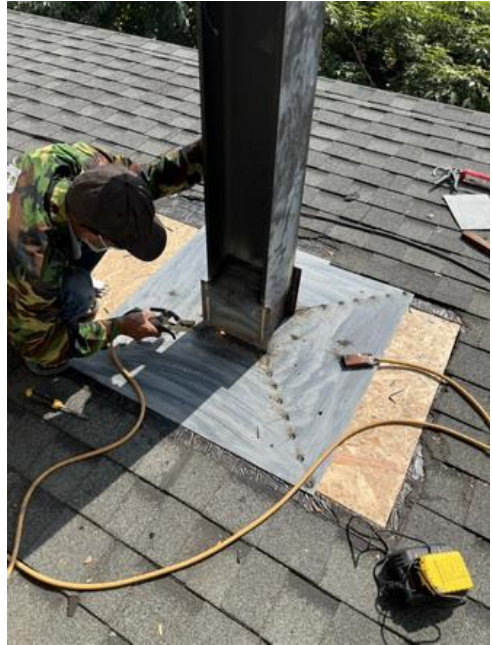
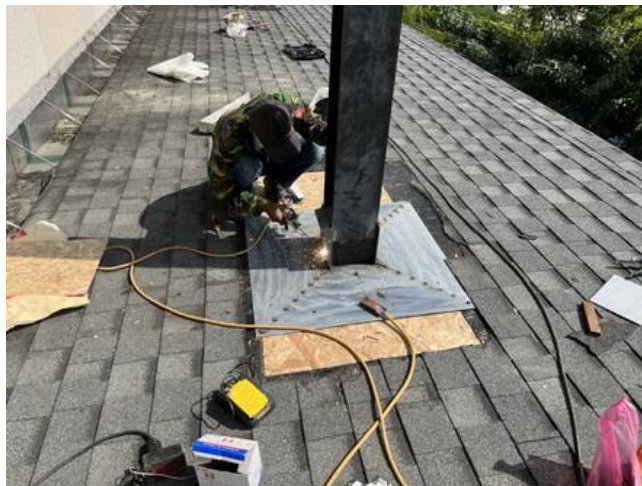
งานซ่อมแซมน้ำรั่วบริเวณรอบเสาหลังคา

เชื่อมเสริมเหล็กแผ่นฐานและปิดรอบเสาเหล็กป้องกันน้ำรั่วลงตามเสา และซีลด้วยซีลแฉกนํ้ารอบฐาน

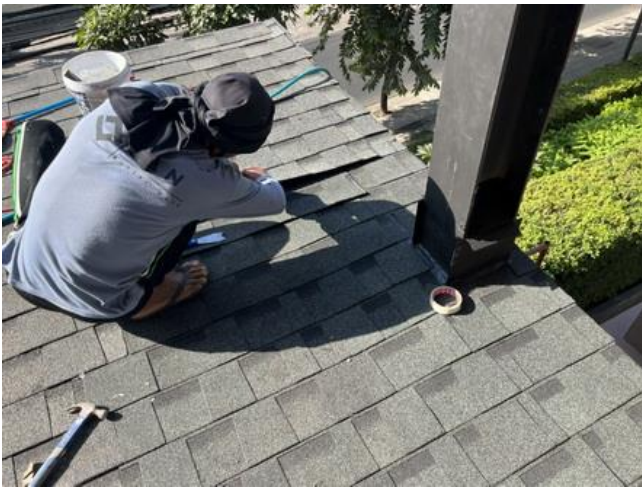
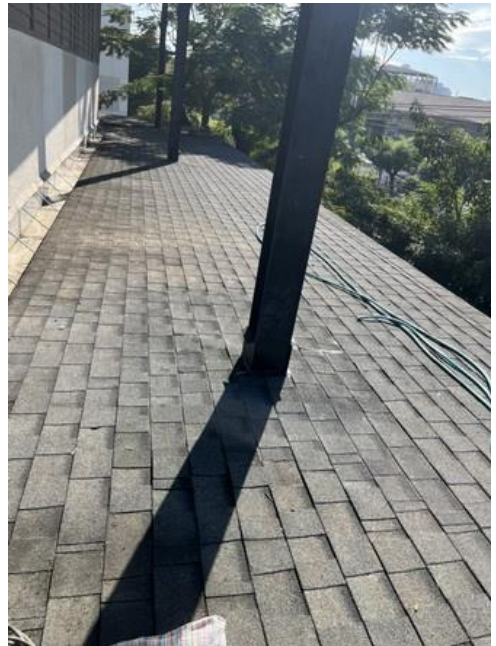
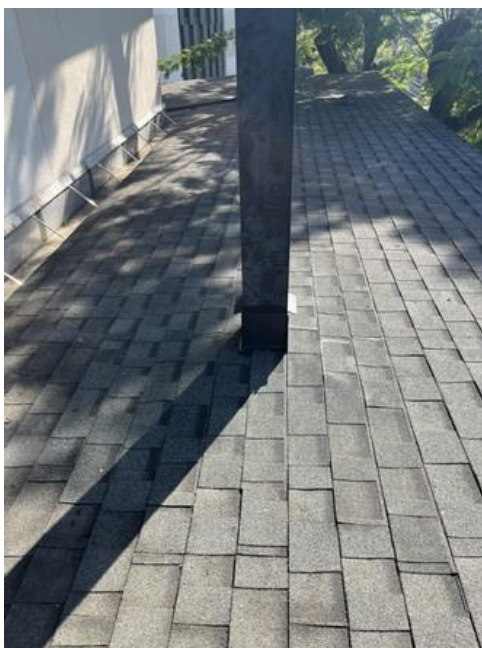
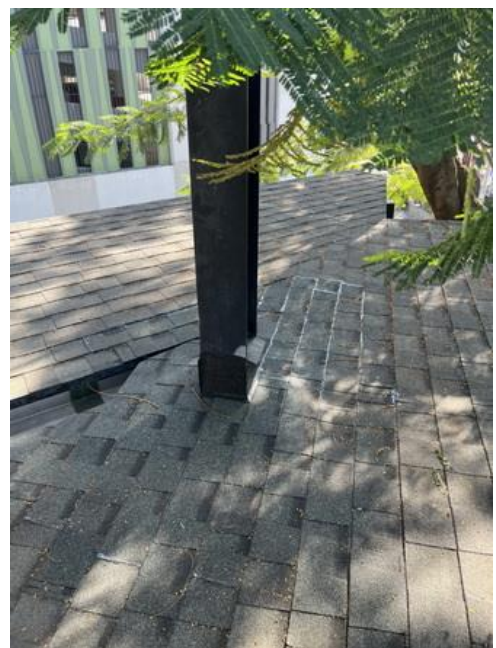
งานซ่อมแซมน้ำรั่วบริเวณรอบเสาหลังคา  
ปูแผ่นหลังคา Shingle roof กลับคืน

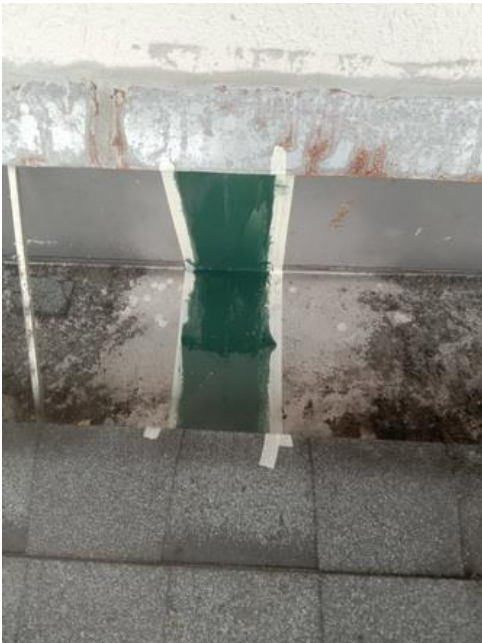
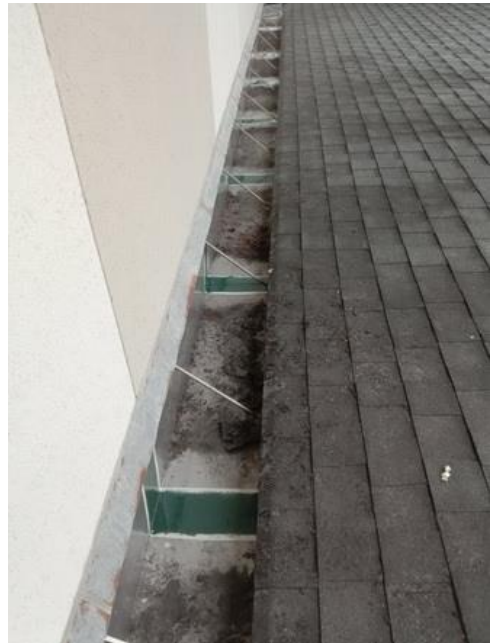
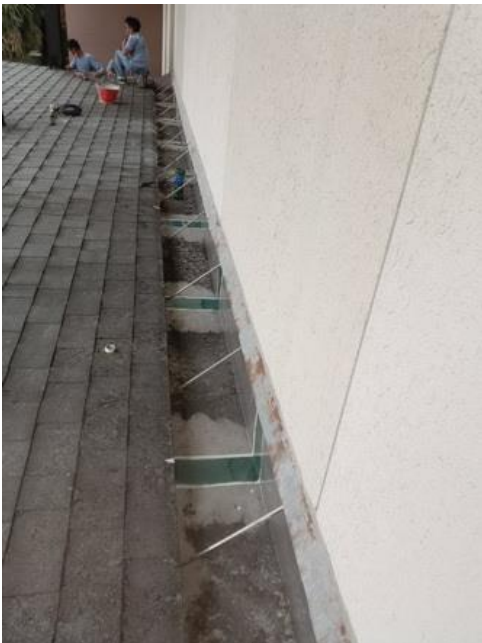
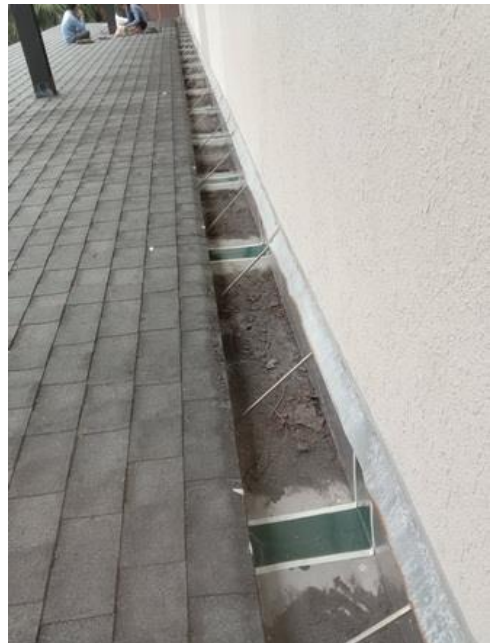
งานซ่อมแซมรางระบายน้ำ

ทากันซึมประเภทโพลียูรีเทนปิดบริเวณรอยเชื่อมต่อรางน้ำแอสตันเลส ด้วย Buildbond 1K/SB  
(ทำทุกรอยเชื่อมต่อตลอดแนวรางน้ำ)

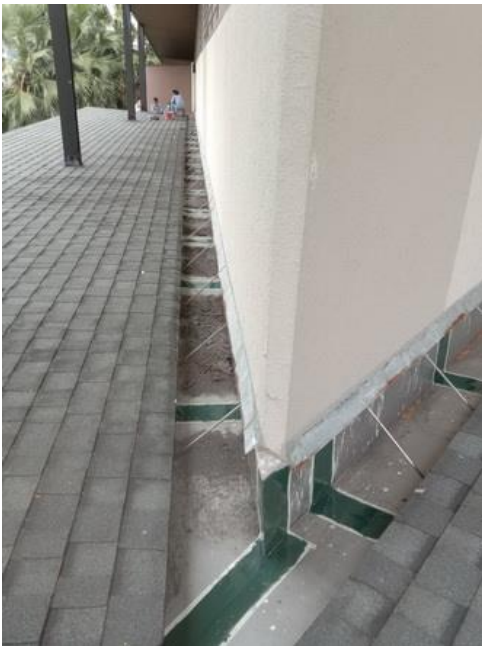
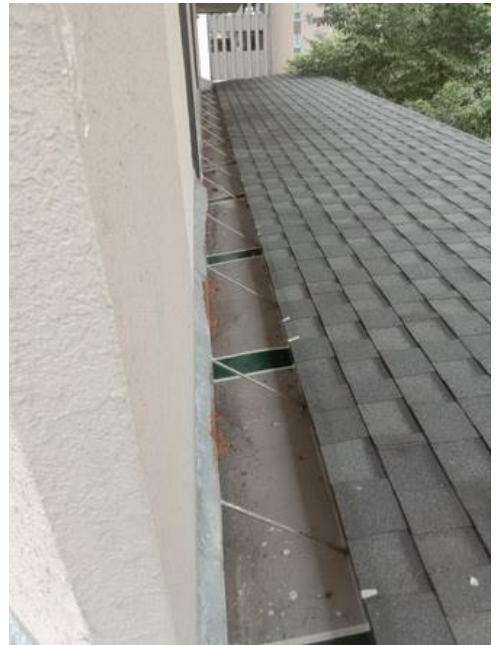
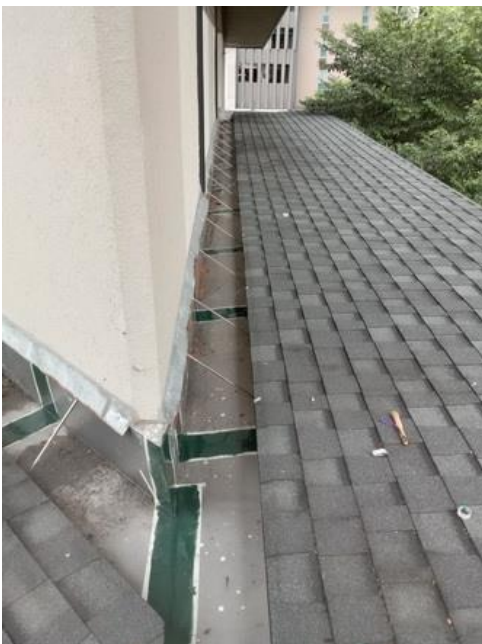
งานซ่อมแซมรางระบายน้ำ

ทากันซึมประเภทโพลียูรีเทนปิดบริเวณรอยเชื่อมต่อรางน้ำแอสตันเลส ด้วย Buildbond 1K/SB  
(ทำทุกรอยเชื่อมต่อตลอดแนวรางน้ำ)

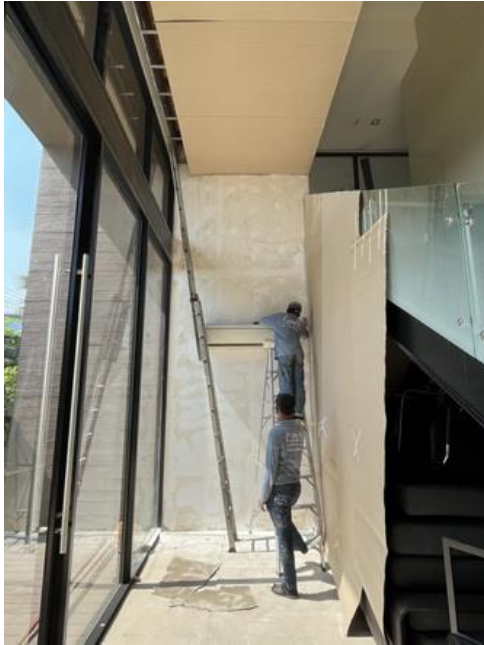
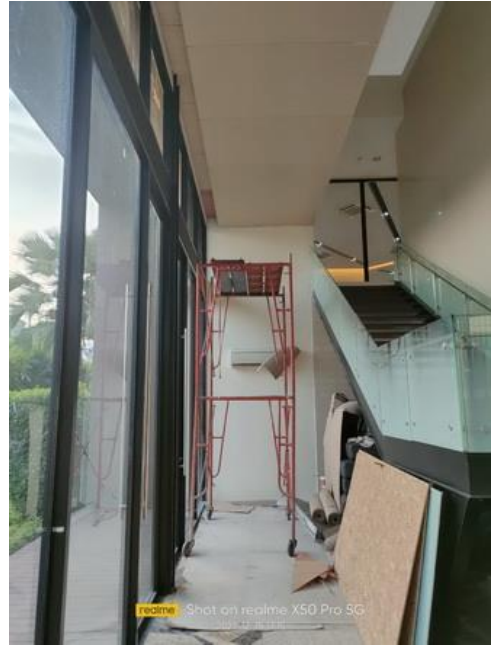
งานซ่อมแซมภายใน  
ฉาบเรียบผนังด้วยปูน สกิมโค้ท ทาสีผนัง

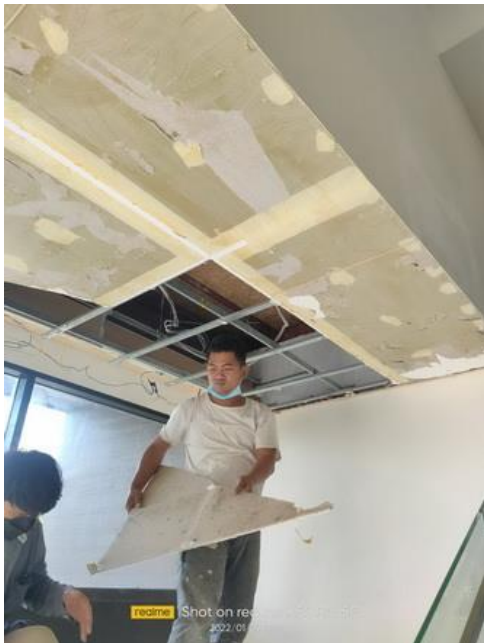
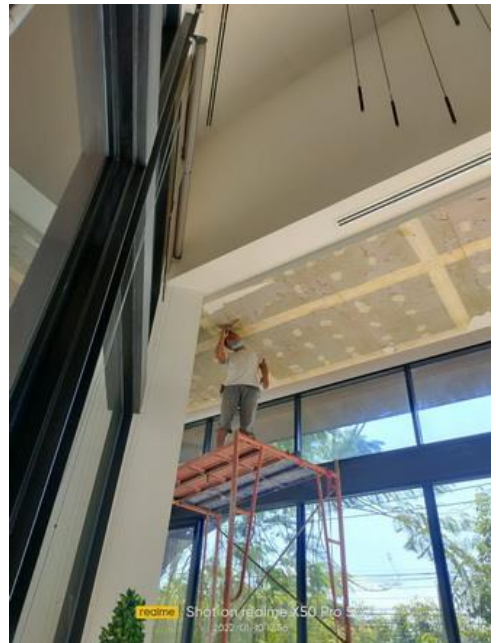
ฉาบผนังลามิเนตออก

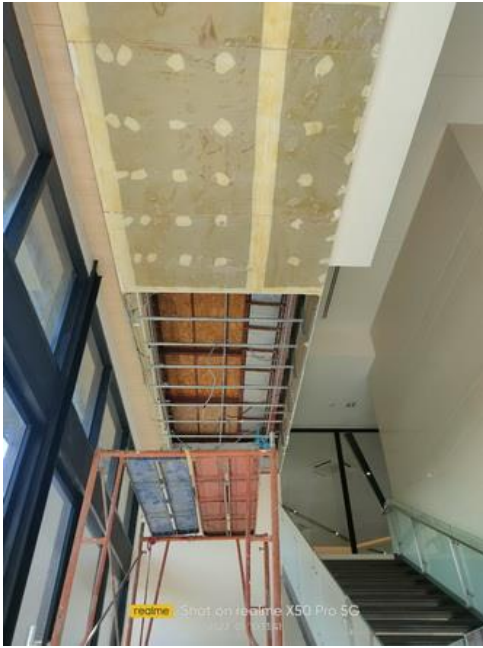
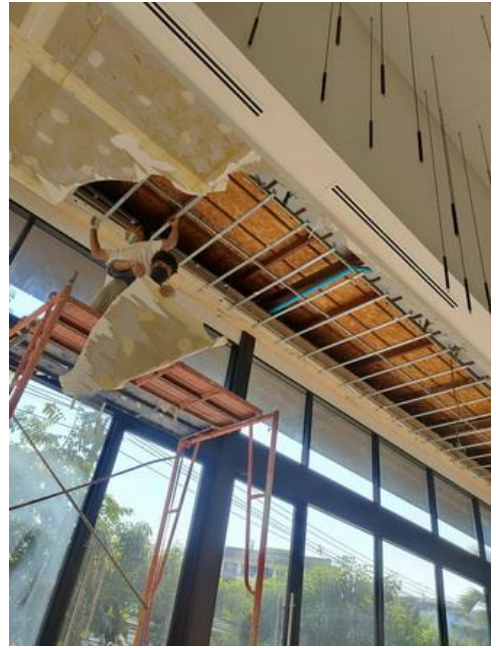
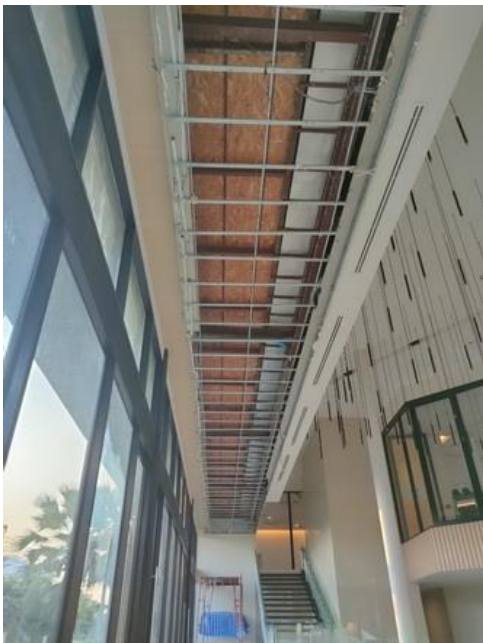
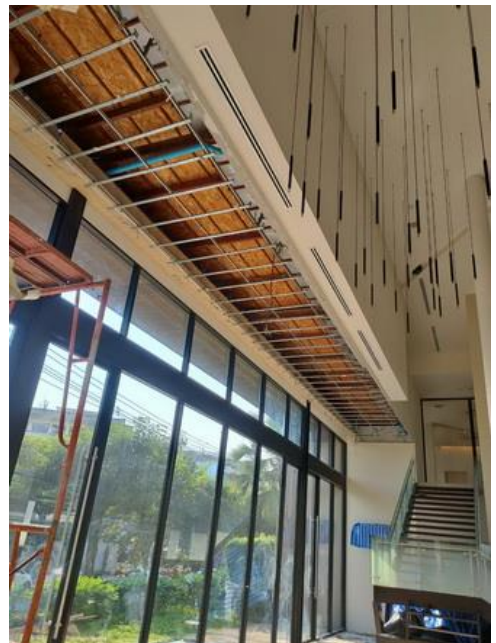
งานซ่อมแซมภายใน  
รื้อแผ่นลามิเนตออก

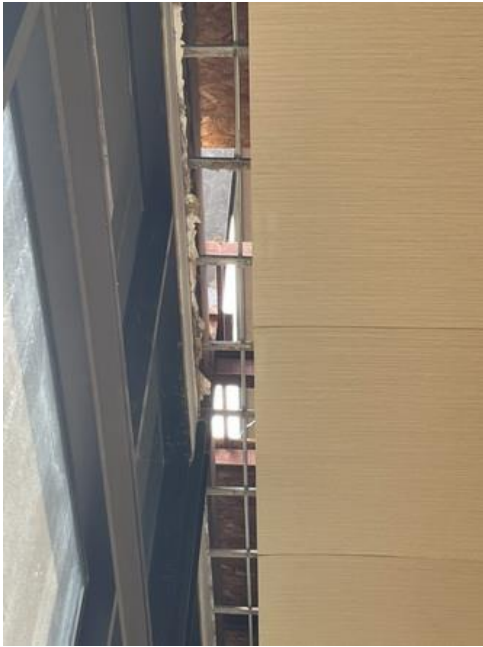
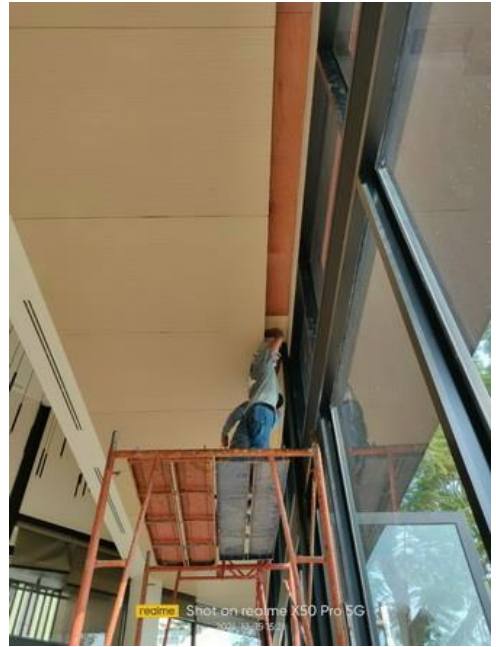
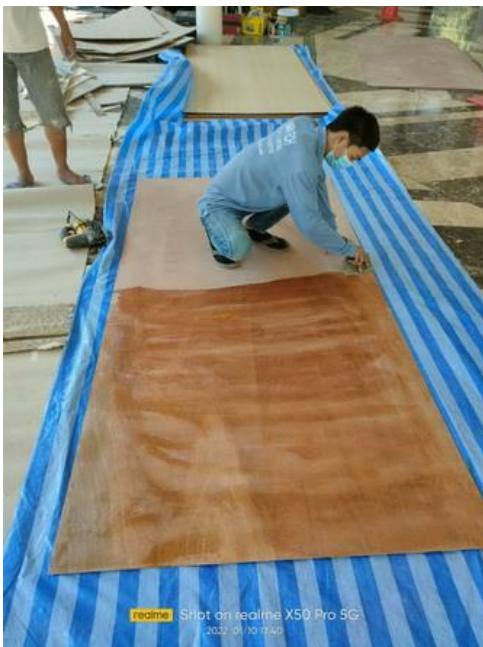
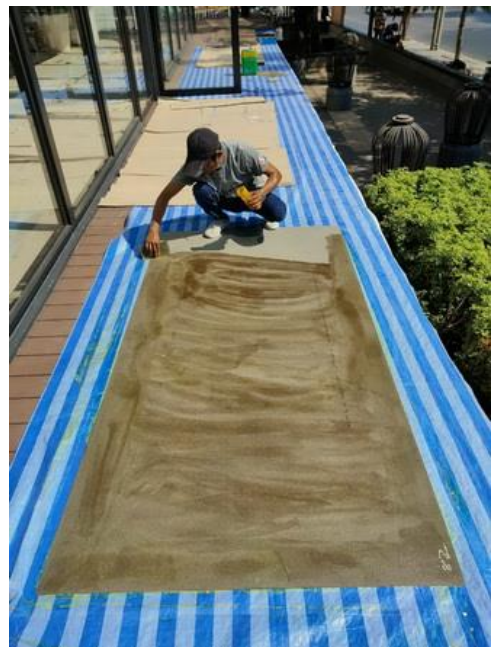
งานเสริมโครงเหล็กซีลายและติดตั้งฝ้าไม้อัดรับรางม่านพร้อมกรุลามิเนต

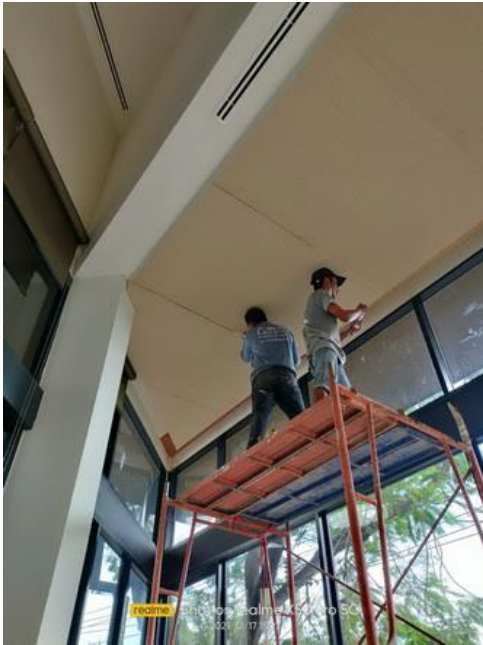
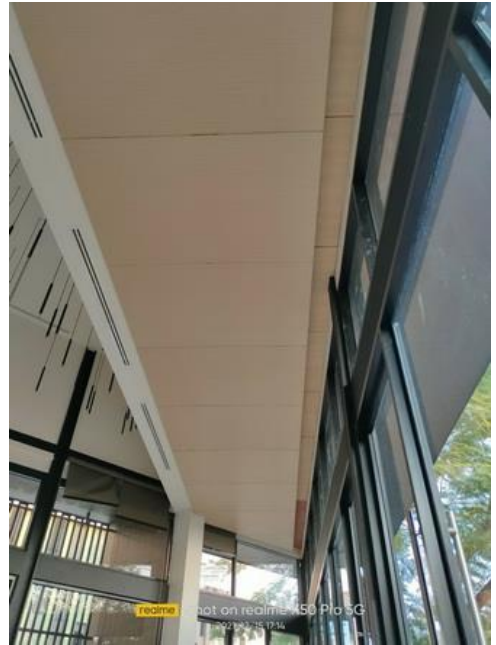
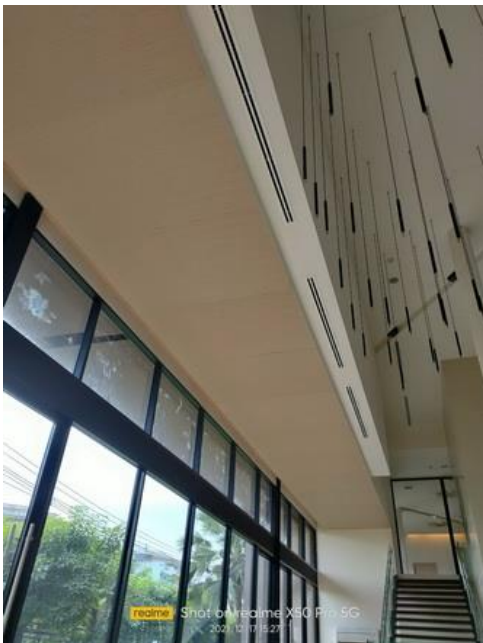
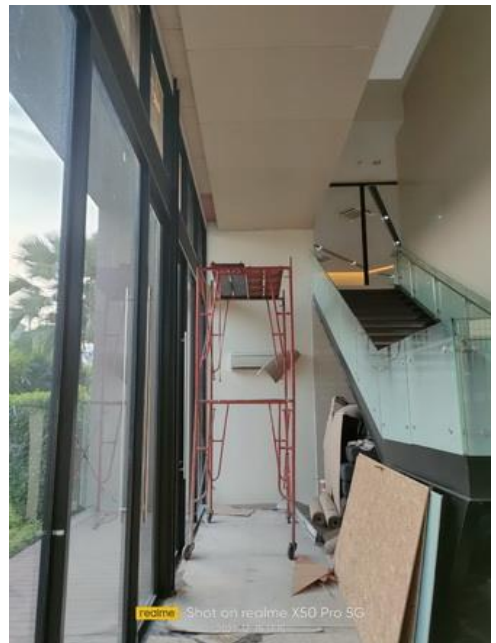
งานเสริมโครงเหล็กซีลายและติดตั้งฝ้าไม้อัดรับรางม่านพร้อมกรุลามิเนต

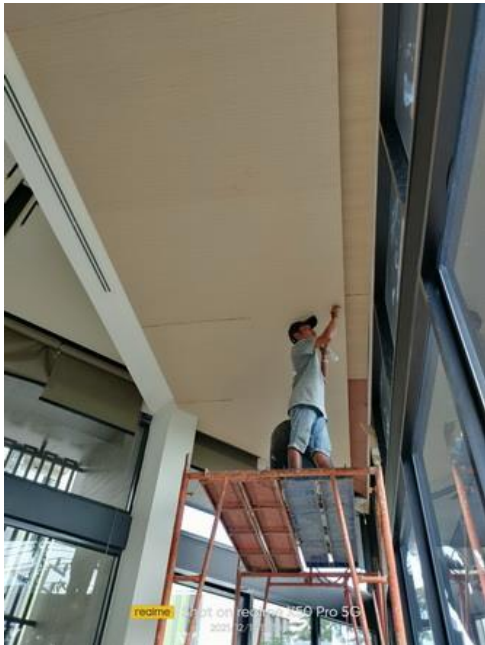
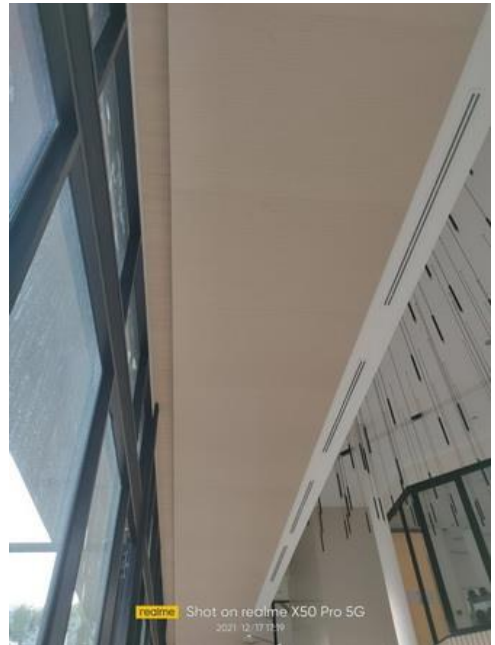
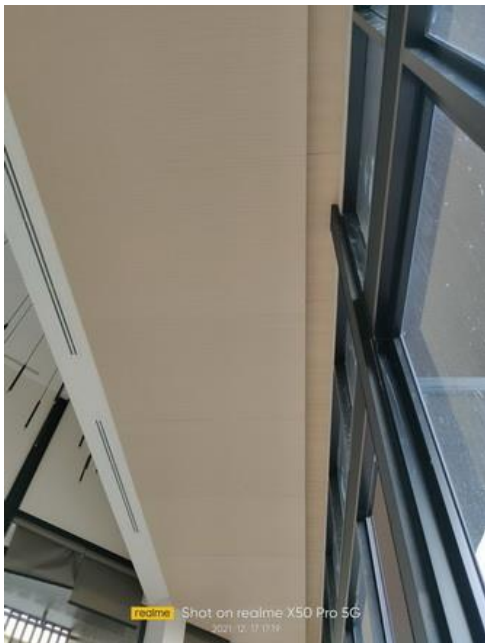
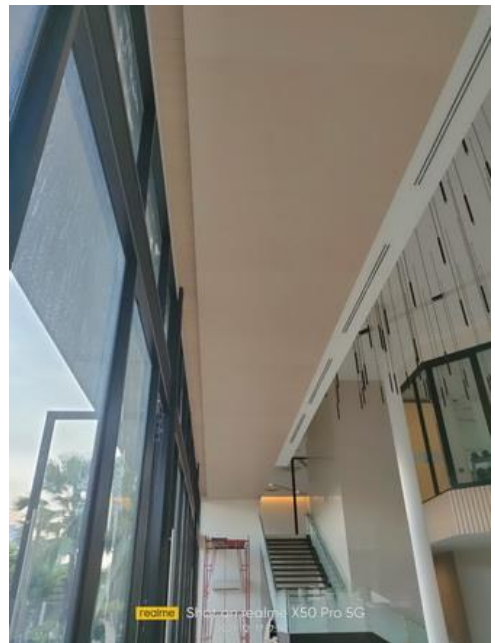
งานเสริมโครงเหล็กซีลายและติดตั้งฝ้าไม้อัดรับรางม่านพร้อมกรุลามิเนต

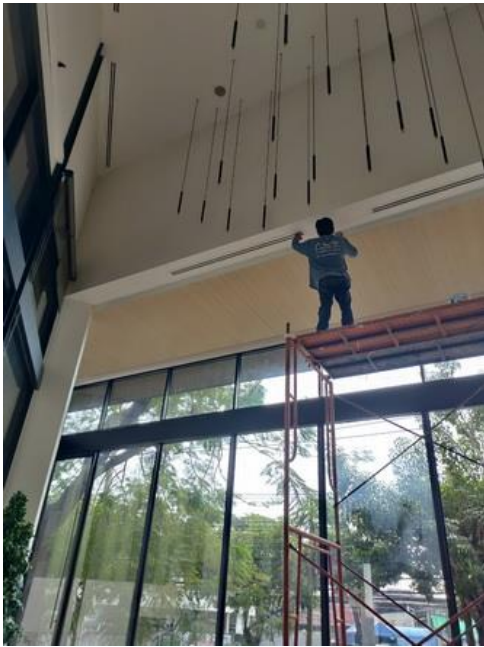
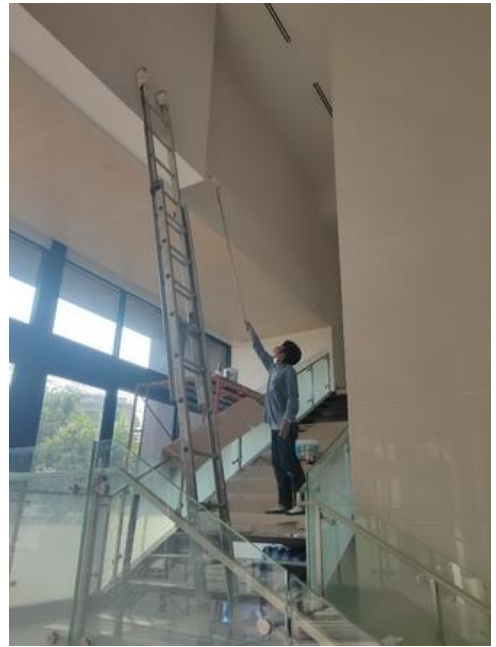
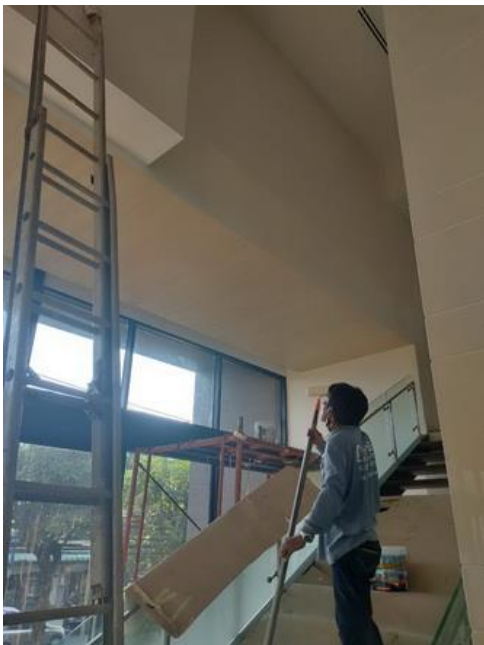
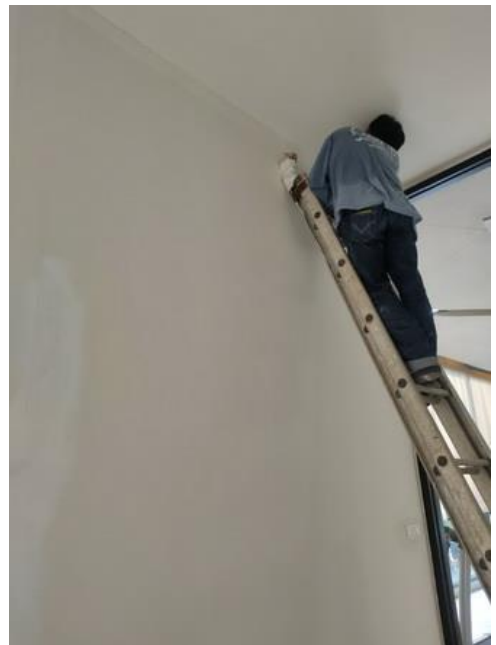
งานซ่อมแซมภายใน  
งานซ่อมแซมผนังฝ้ายิปซัมพร้อมทาสี

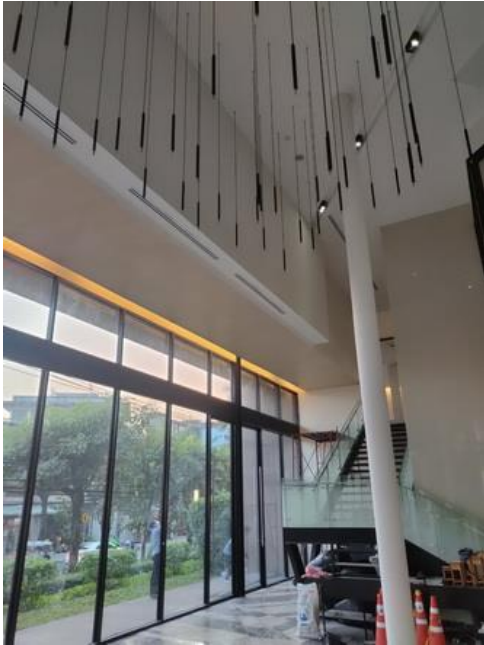
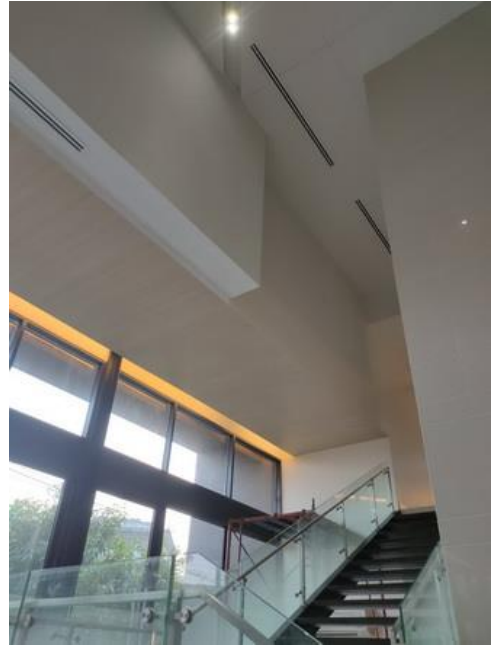
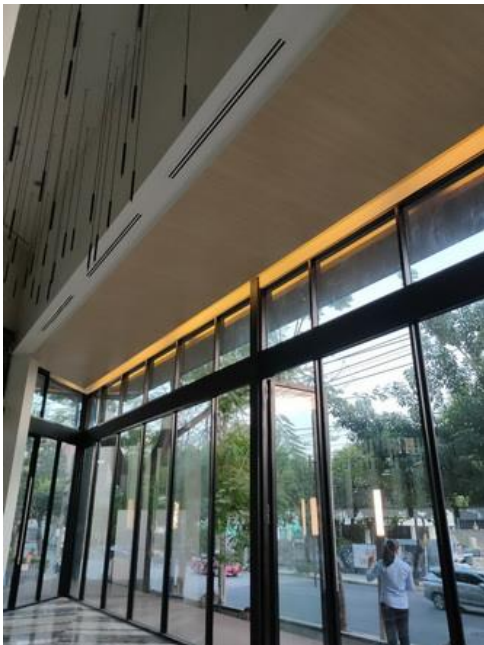
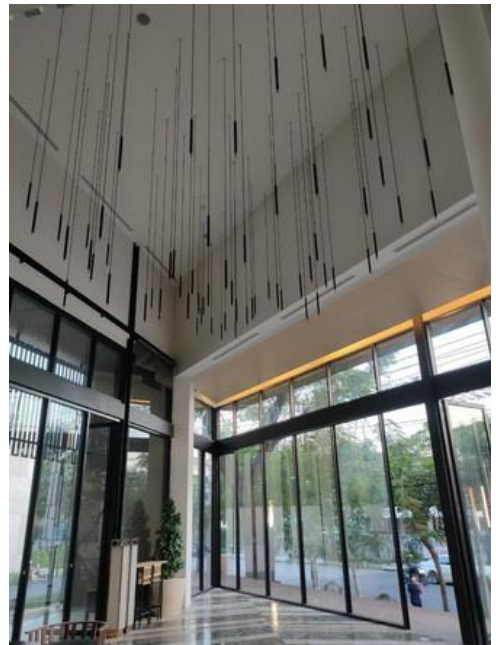
งานซ่อมแซมภายใน  
งานซ่อมแซมผนังฝ้ายิปซัมพร้อมทาสี
