งานซ่อมแซมน้ำรั่วและปูนแตกร้าว บริษัท ที เทคโนโลยี, นิคม-ไฮเทค

ตรวจสอบหน้างาน สภาพก่อนซ่อม

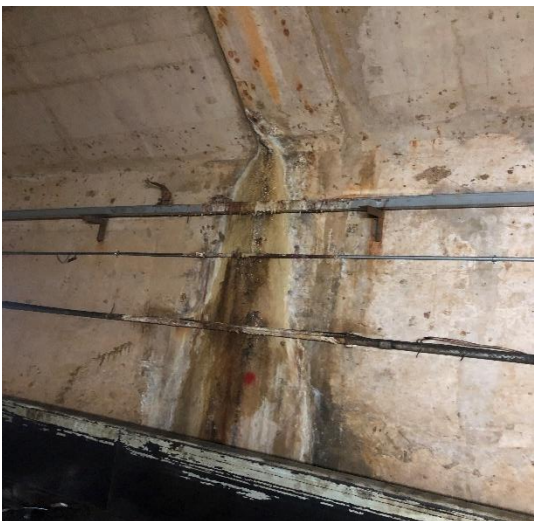
ตรวจสอบหน้างาน สภาพก่อนซ่อม
