งานซ่อมแซมโครงสร้างอาคาร บ้านเย็นอากาศ

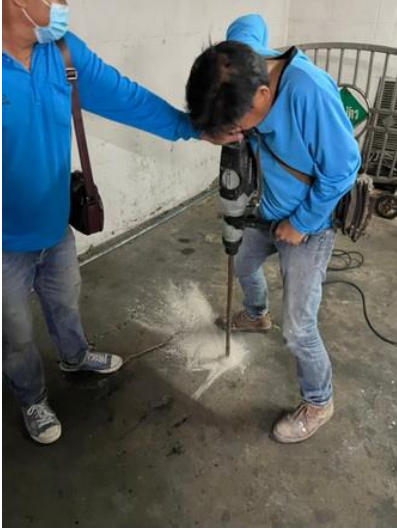
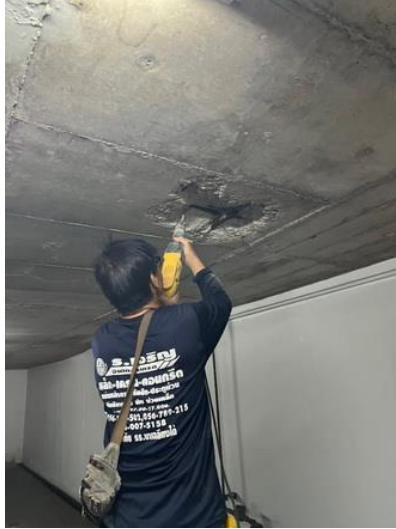
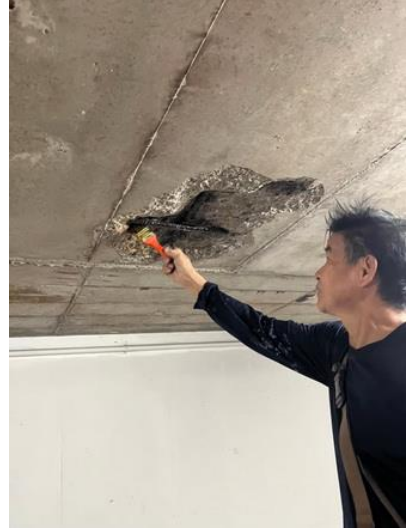
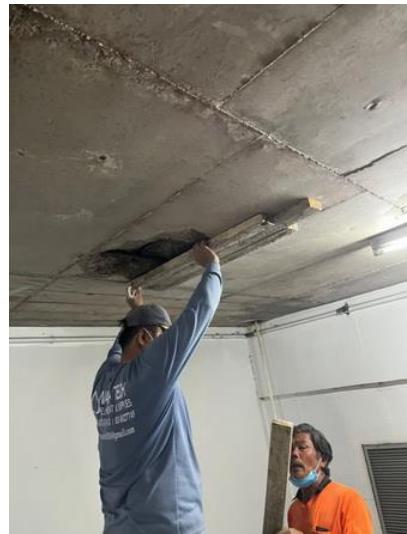
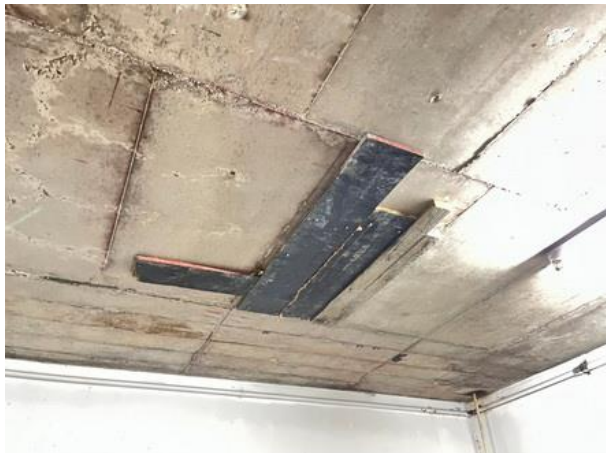
4.1: ท้องพื้นเพดาน ค.ส.ล. ที่แตกเห็นเหล็กบริเวณ ณ จุดล่างรถชั้น B2 GI.2.1/G

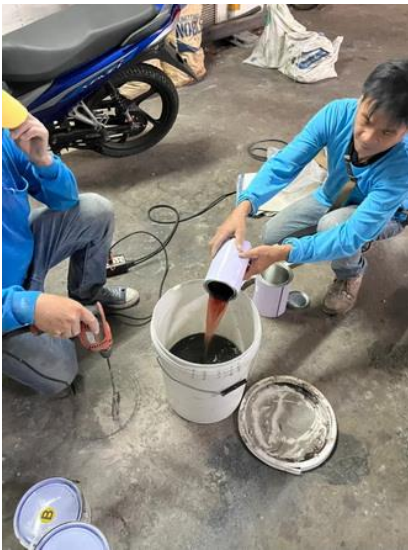
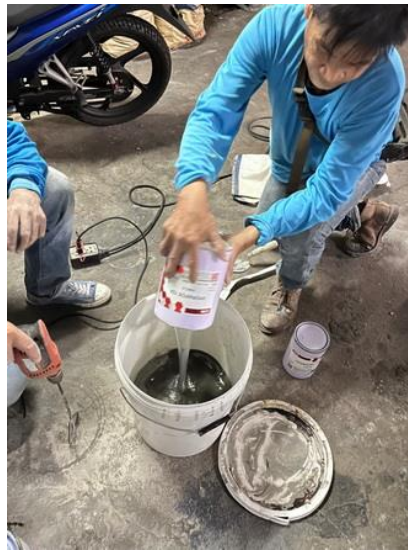
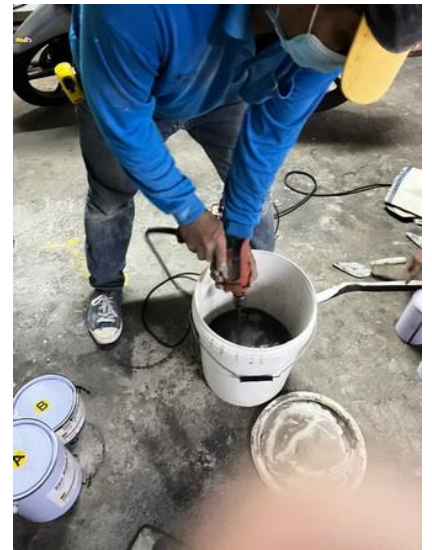
4.1: ท้องพื้นเพดาน ค.ส.ล. ที่แตกเห็นเหล็กบริเวณ ณ จุดล้างรถชั้น B2 GI.2.1/G

ผสมอีพ็อกซีมอร์ต้า

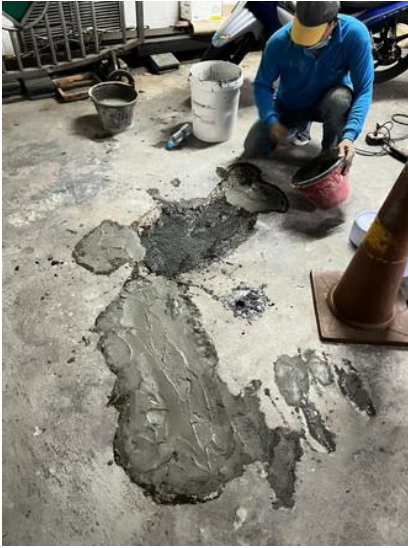
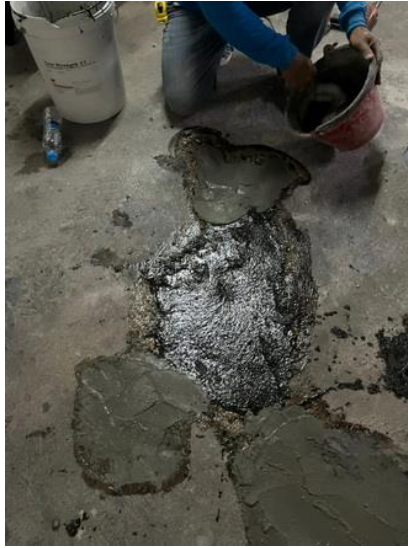
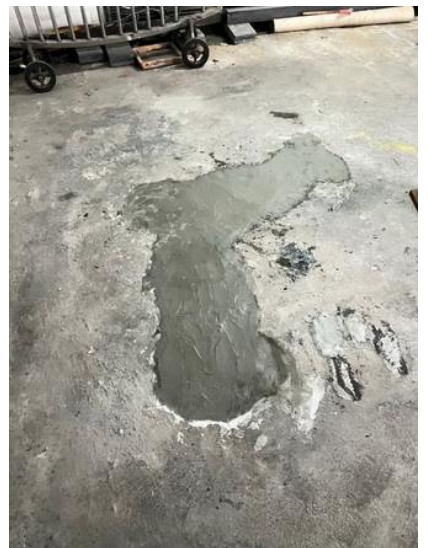
4.1: ท้องพื้นเพดาน ค.ส.ล. ที่แตกเห็นเหล็กบริเวณ ณ จุดล้างรถชั้น B2 GI.2.1/G

ฉาบแต่งผิวด้วยปูนฉาบซ่อมกำลังอัดสูง

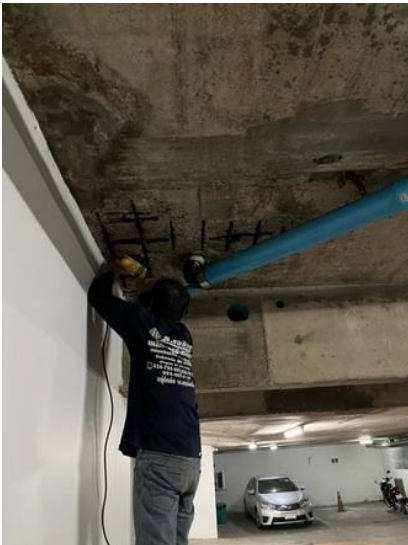
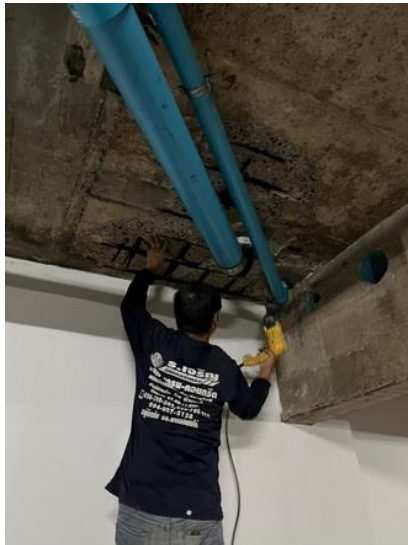
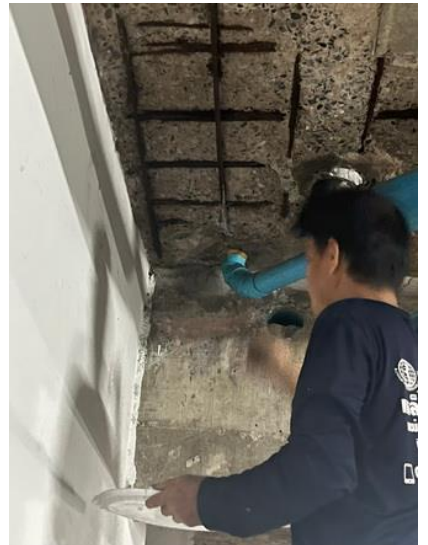
4.2: ท้องพื้นเพดาน ค.ส.ล. ที่แตกเห็นเหล็กบริเวณลานจอดรถจักรยานยนต์ชั้น B1 GI. 5/F

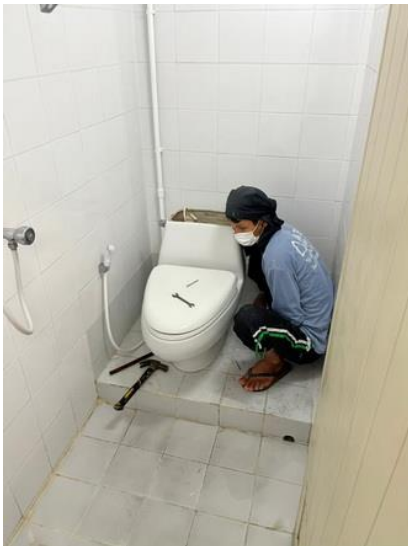
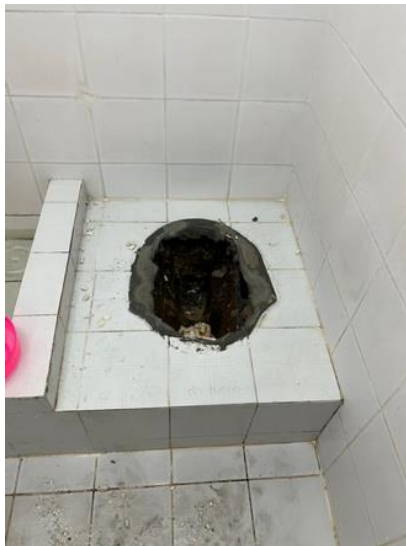
4.3: การรั่วซึมของห้องน้ำถึงชั้น 3A

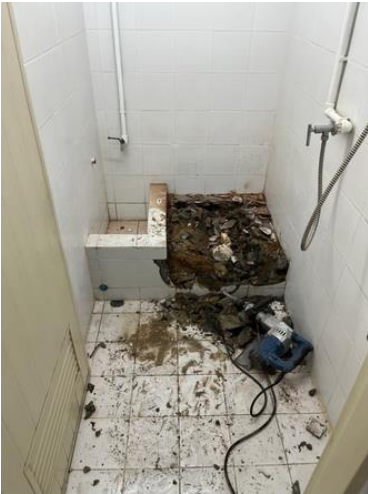
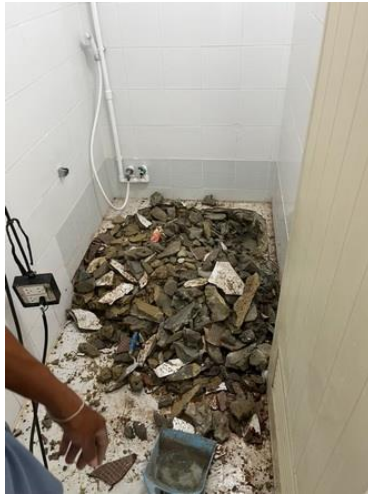
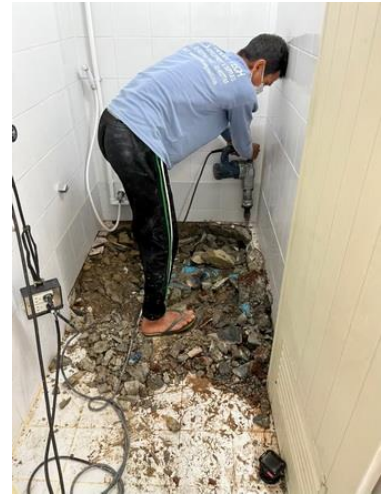
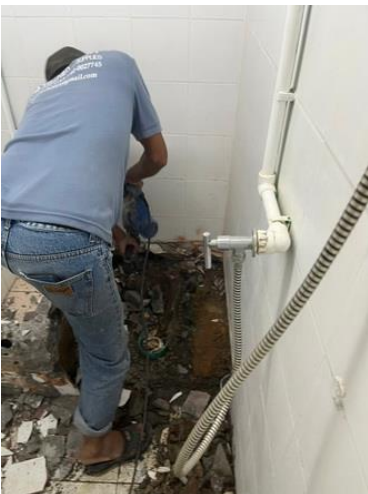
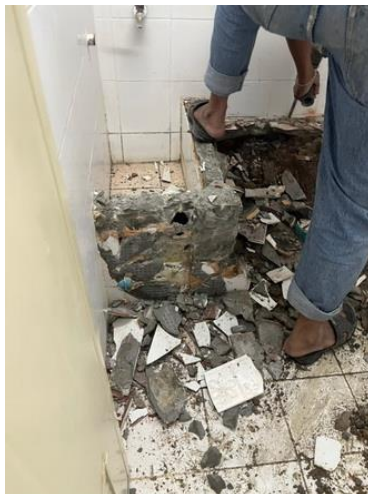
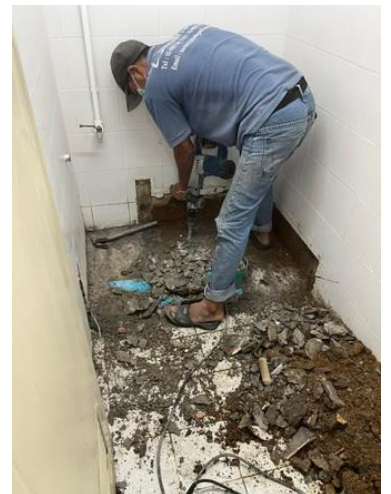
4.3: การรื้อซึมของห้องน้ำถึงชั้น 3A

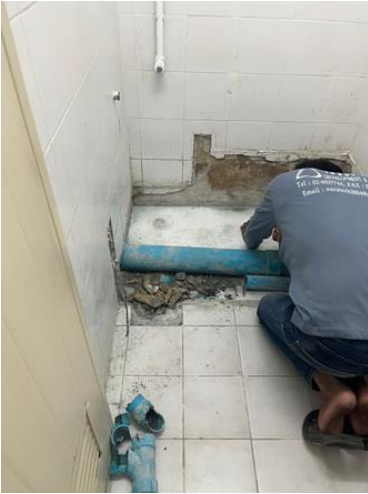
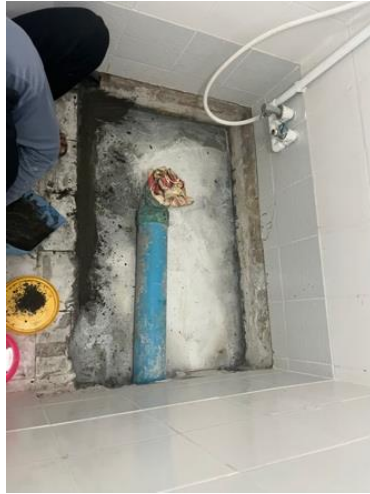
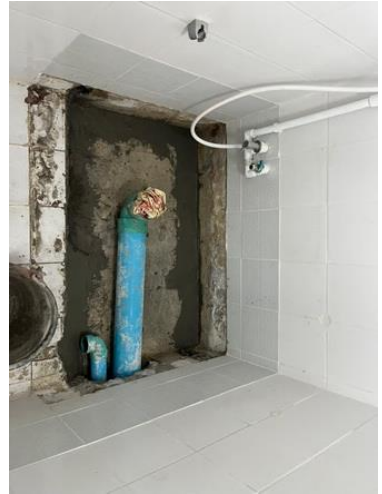
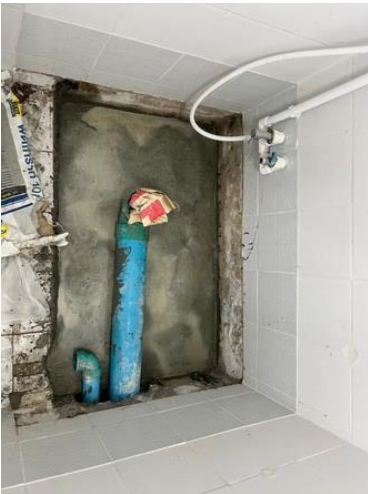
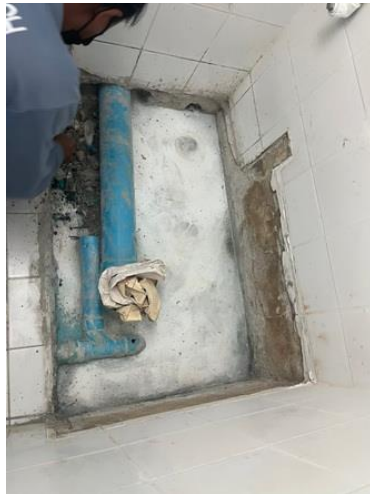
4.3: การรั้วซึมของห้องน้ำถึงชั้น 3A

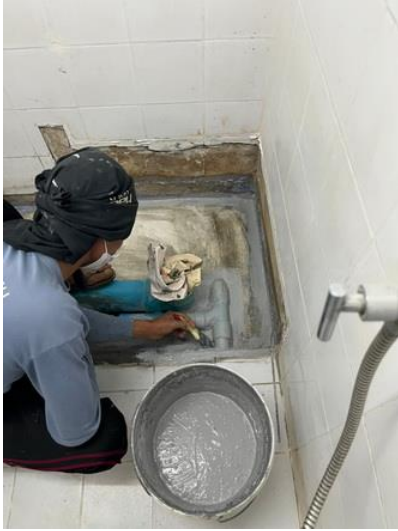
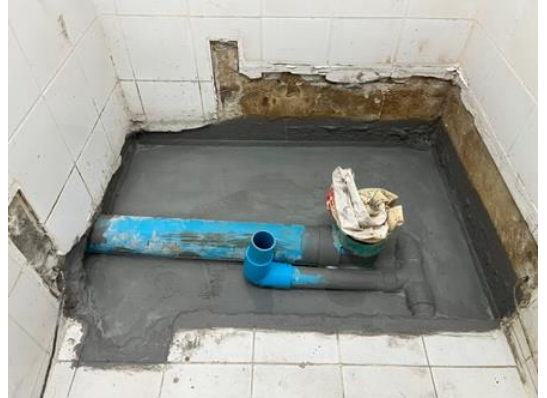
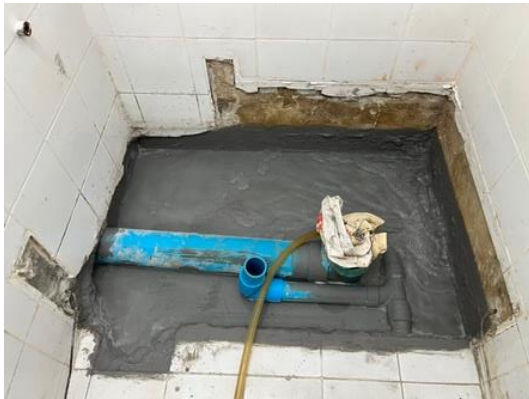
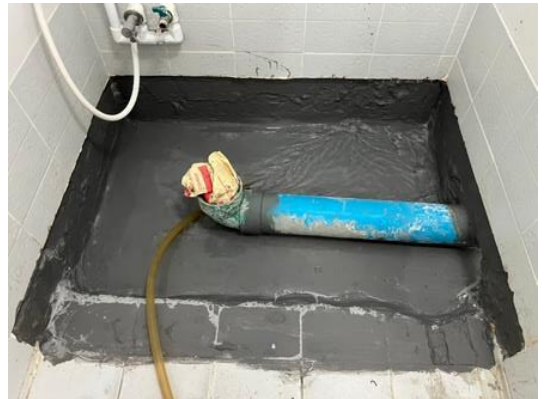
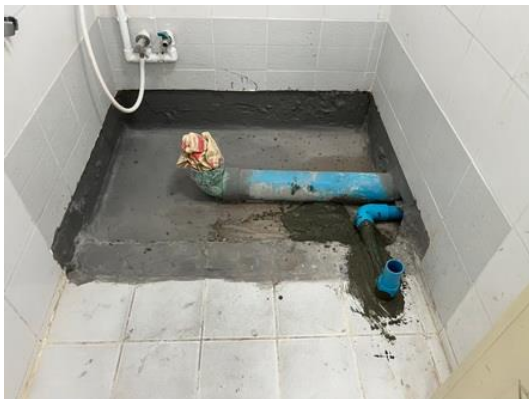
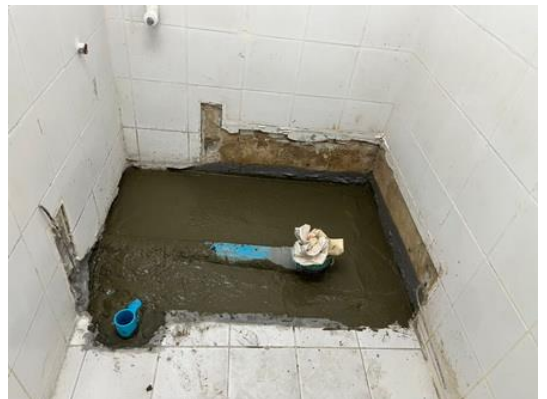
4.3: การรั้วซึมของห้องน้ำถึงชั้น 3A

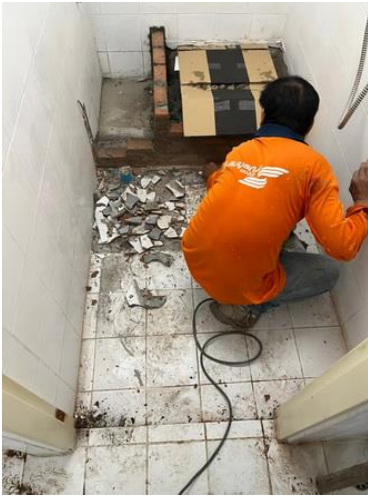
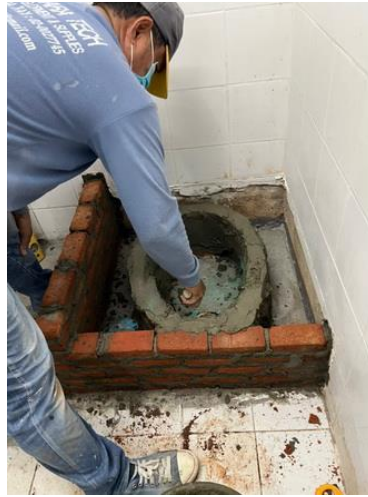
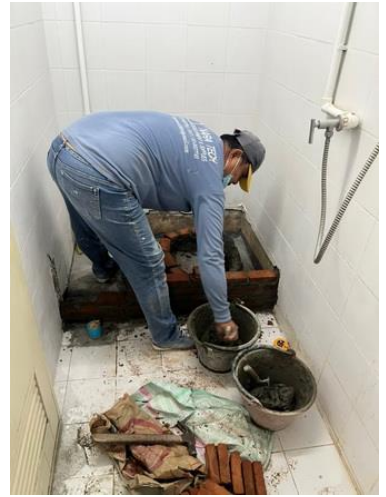
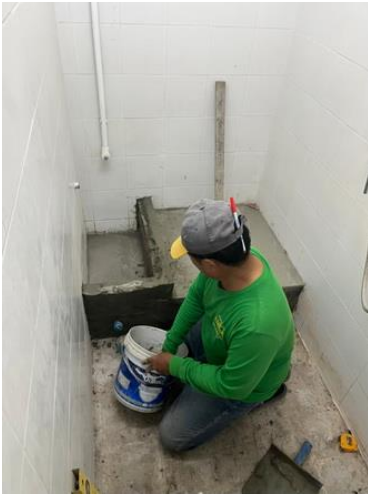
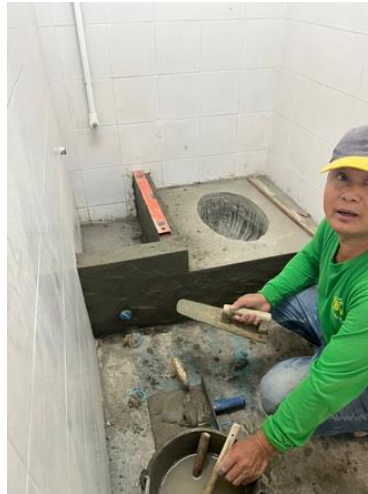
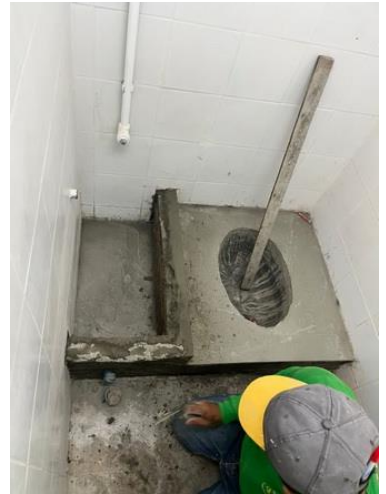
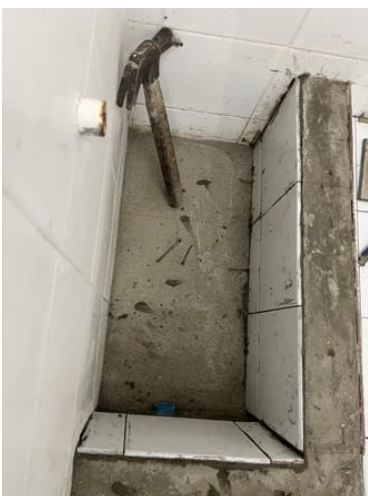
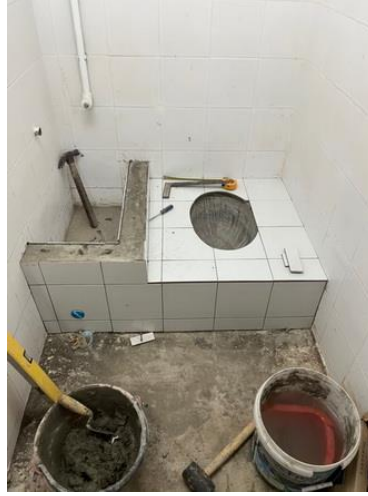
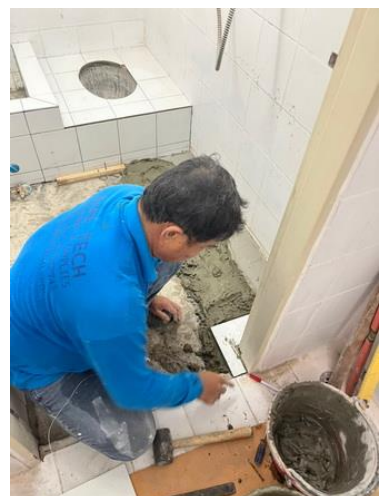
4.3: การรื้อซึมของห้องน้ำถึงชั้น 3A

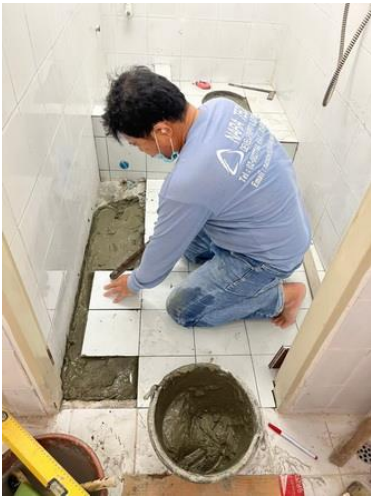
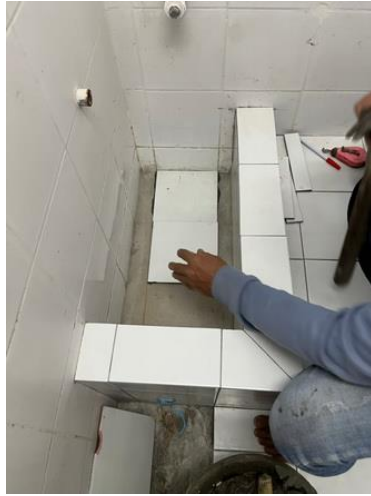
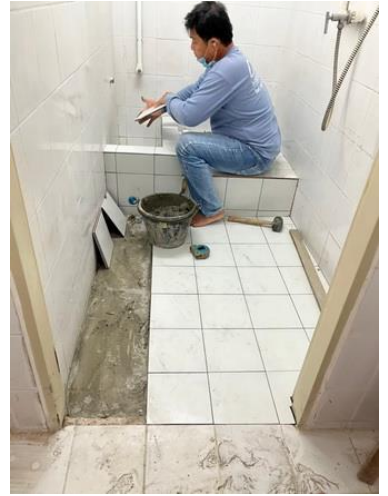
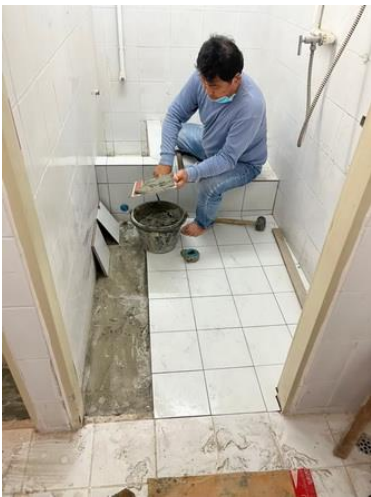
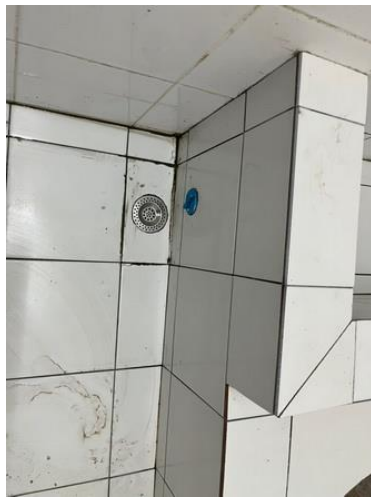
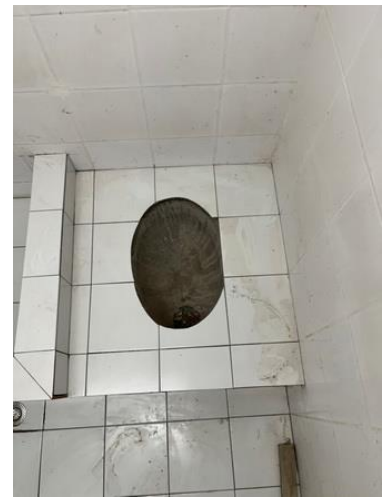
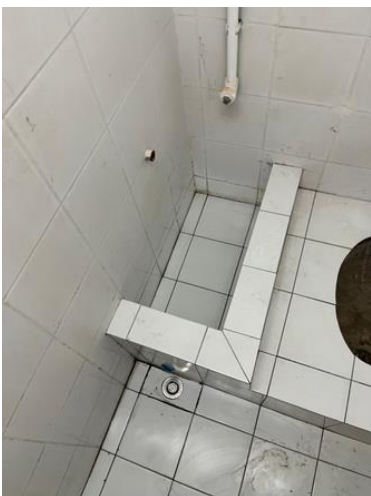
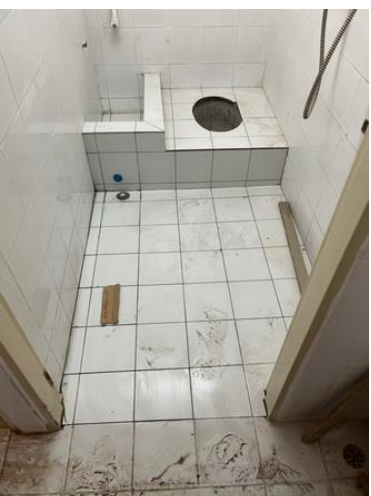
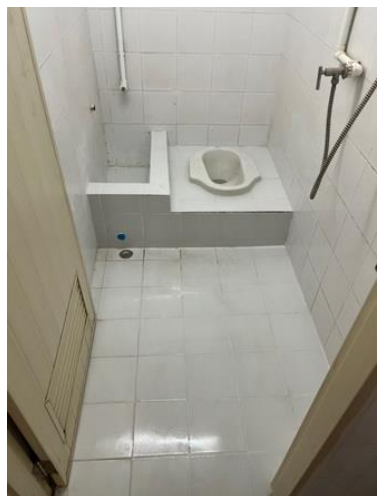
4.3: การรื้อซึมของห้องน้ำหญิงชั้น 3A

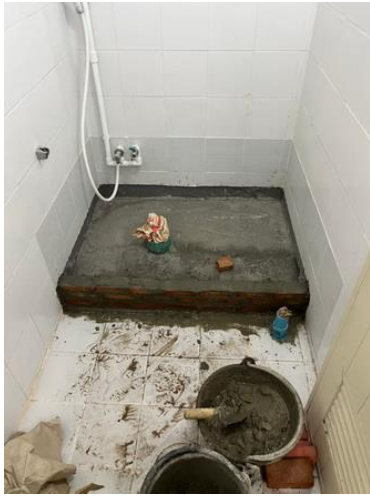
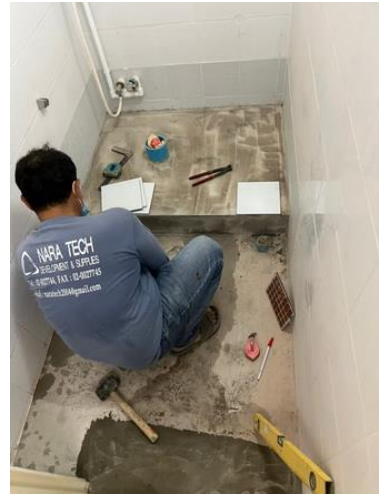
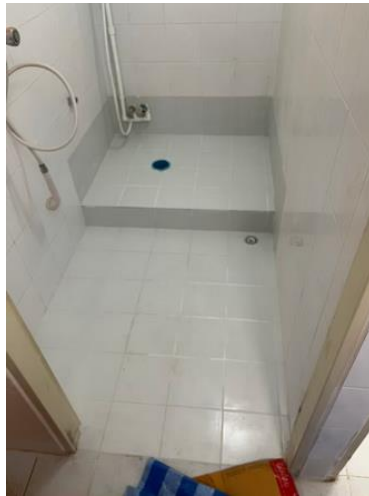
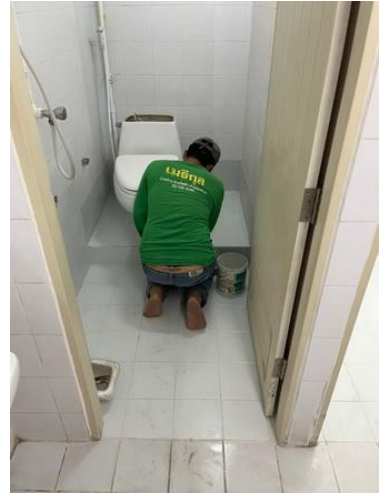
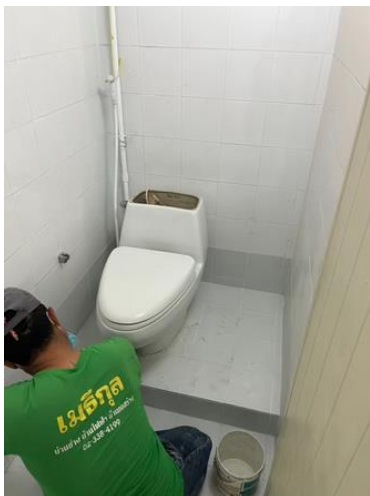
4.3: การรื้อซึมของห้องน้ำถึงชั้น 3A

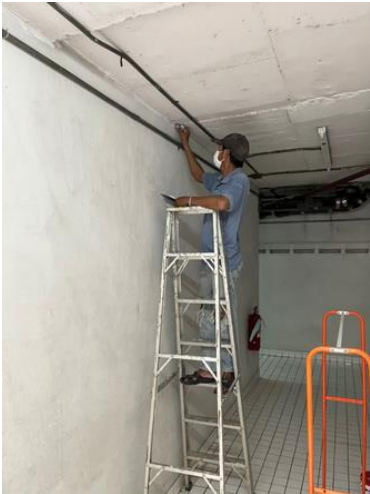
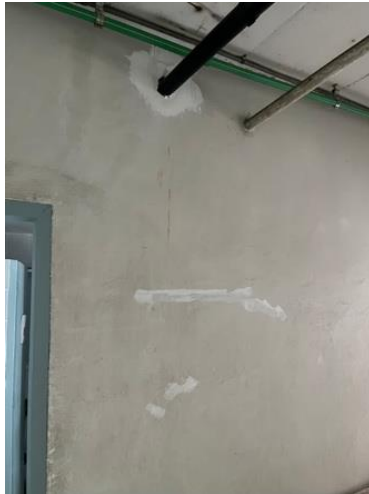
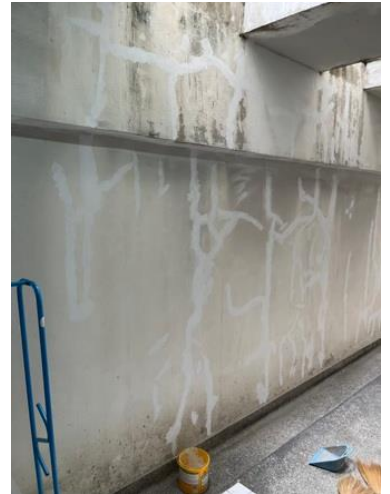
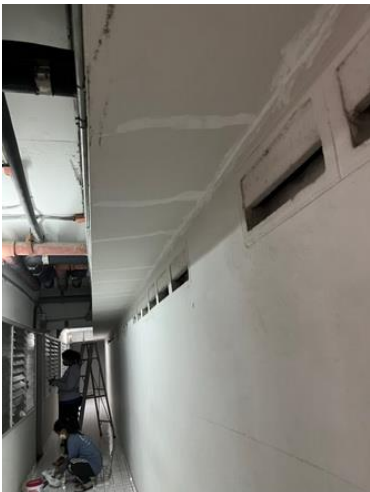
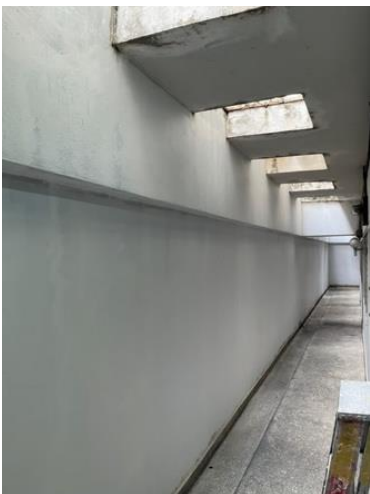
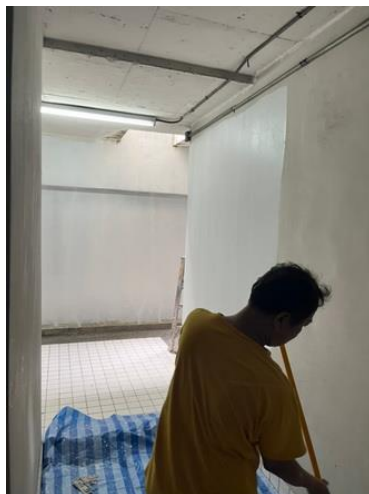
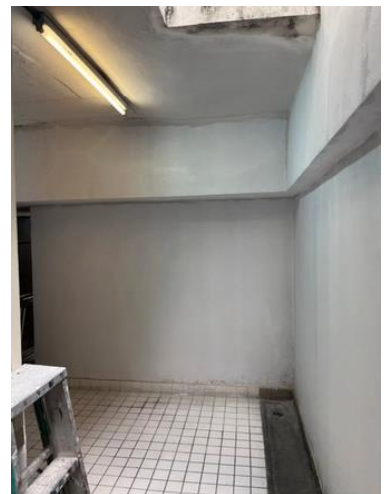
4.4: รอยแตกร้าวโครงสร้างบริเวณห้องพักแม่บ้าน และห้องเก็บของชั้น 3 Gl. 1-4/E-G

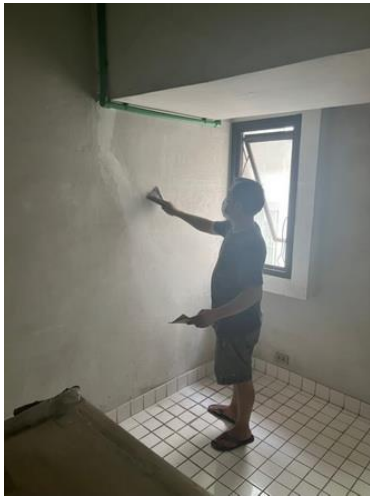
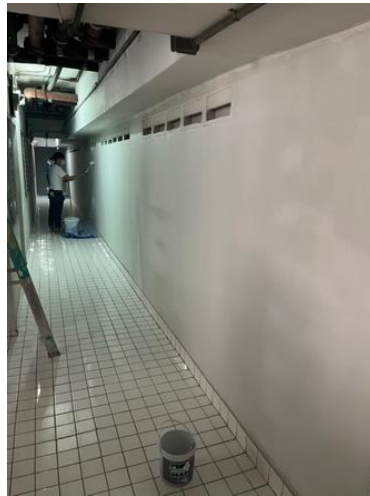
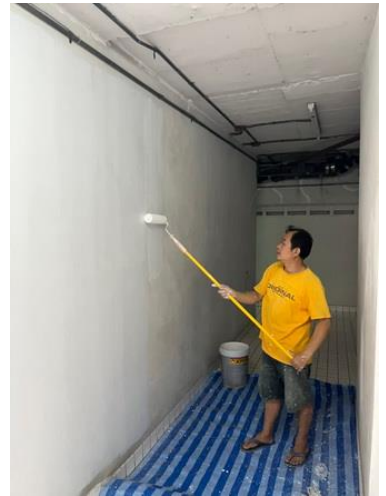
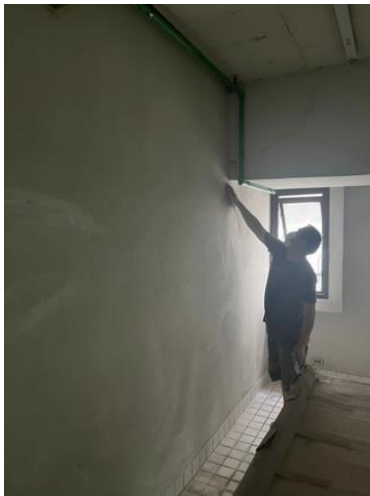
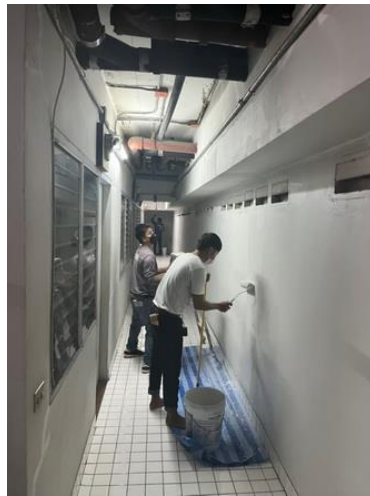
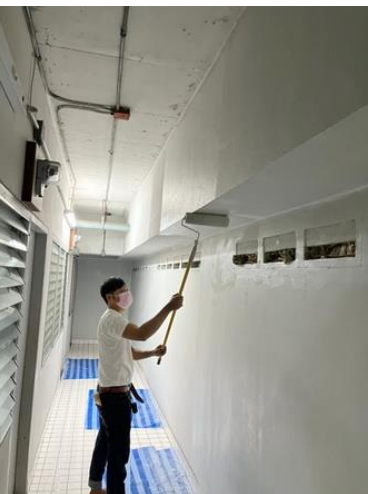
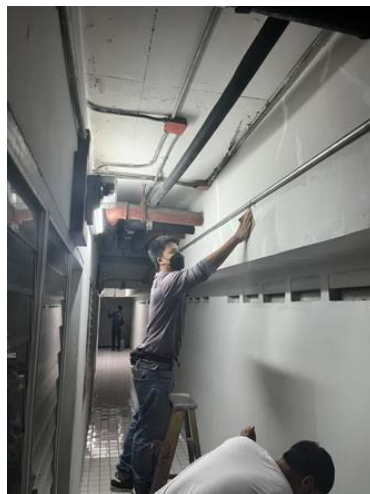
4.4: รอยแตกร้าวโครงสร้างบริเวณห้องพักแม่บ้าน และห้องเก็บของชั้น 3 Gl. 1-4/E-G

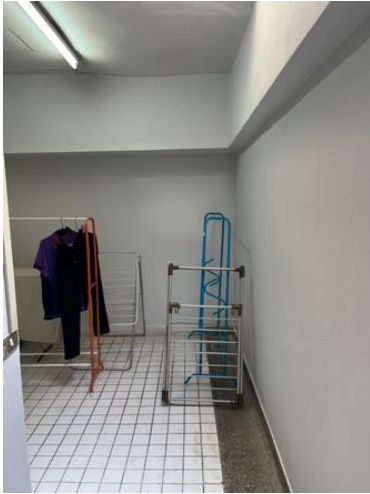
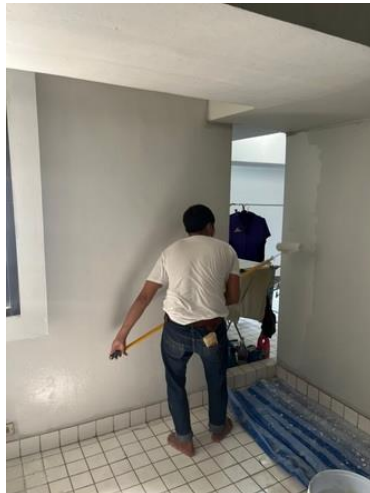
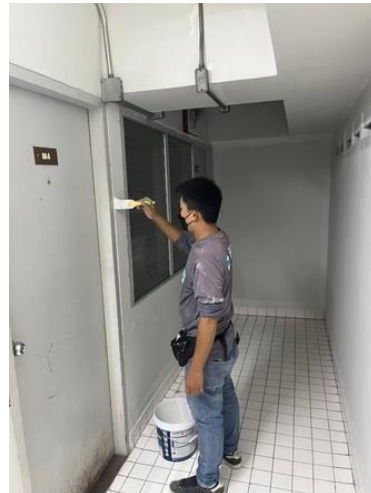
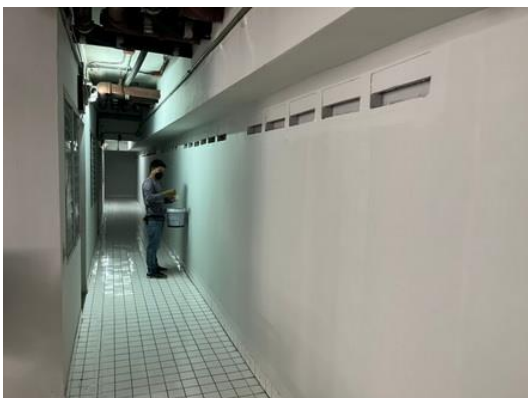
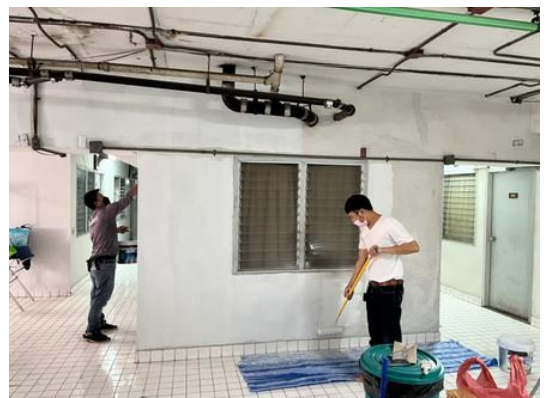
4.4: รอยแตกร้าวโครงสร้างบริเวณห้องพักแม่บ้าน และห้องเก็บของชั้น 3 Gl. 1-4/E-G

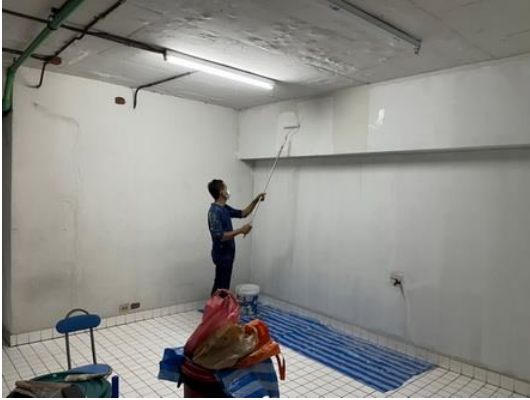
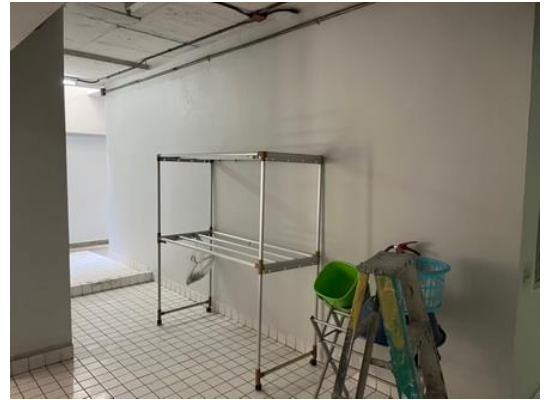
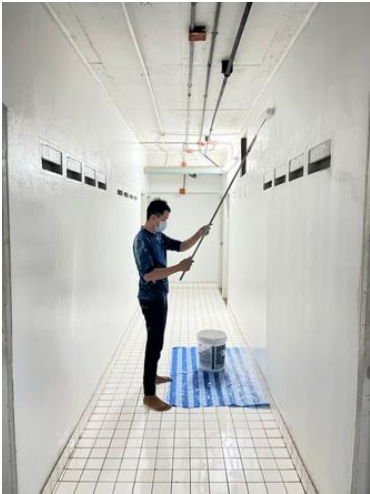
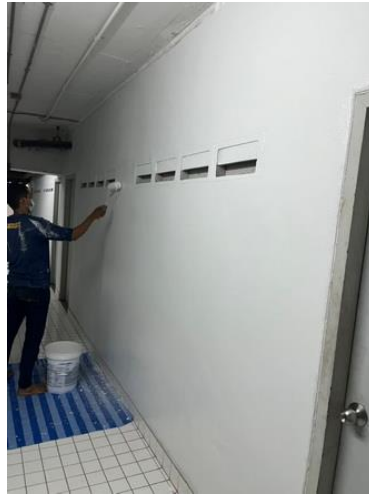
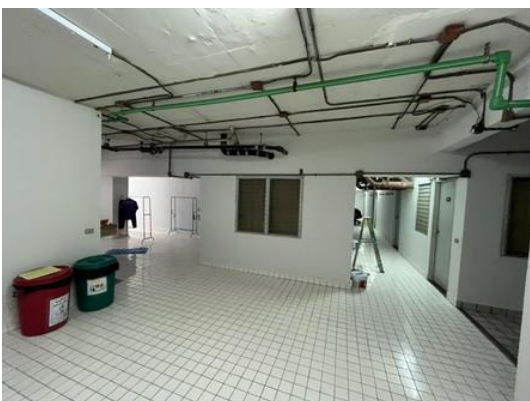
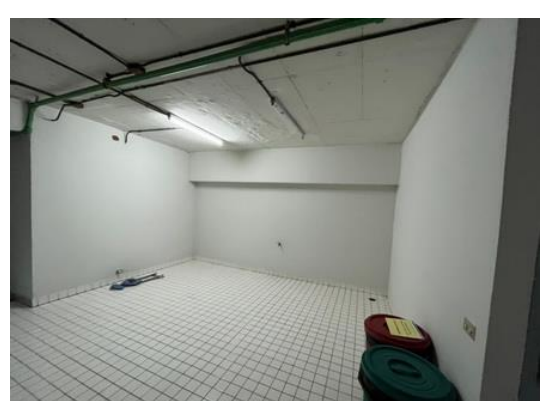
4.4: รอยแตกร้าวโครงสร้างบริเวณห้องพักแม่บ้าน และห้องเก็บของชั้น 3 Gl. 1-4/E-G

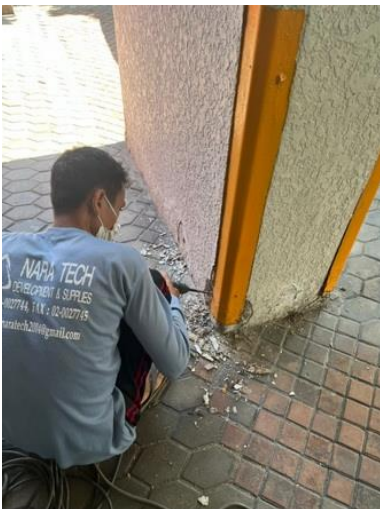
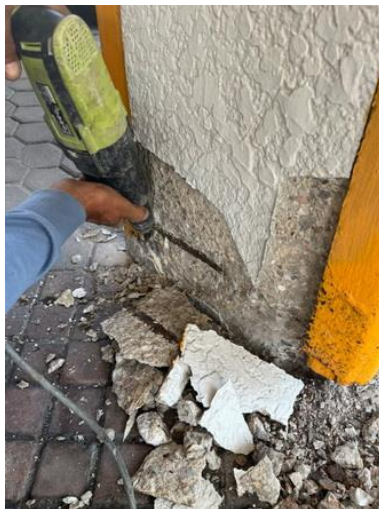
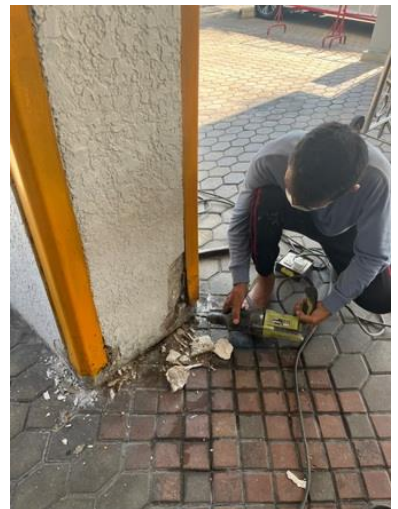
โครงสร้างชั้น 1 4.5.3.1: ฐานเสา GI. 7/B-F จำนวน 4 ต้นแตกร้าวเนื่องจากการใช้งาน

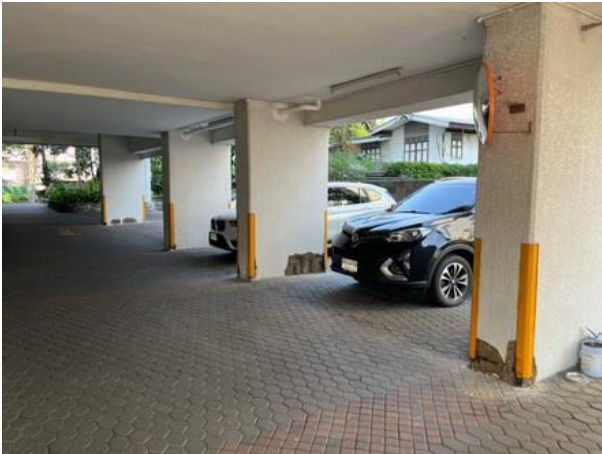
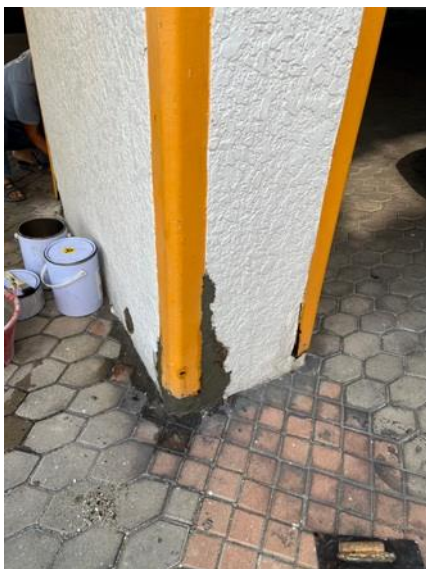
โครงสร้างชั้น 1 4.5.3.1: ฐานเสา GI. 7/B-F จำนวน 4 ต้นแตกร้าวเนื่องจากการใช้งาน

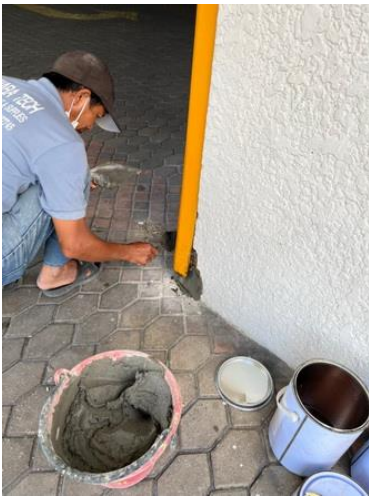
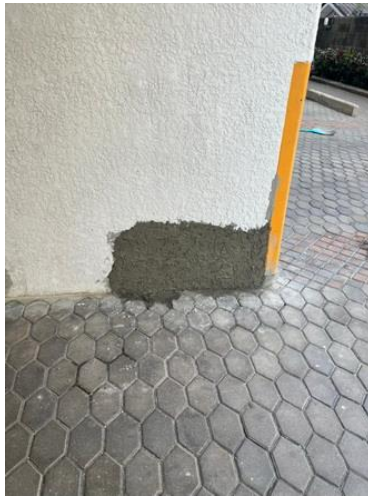
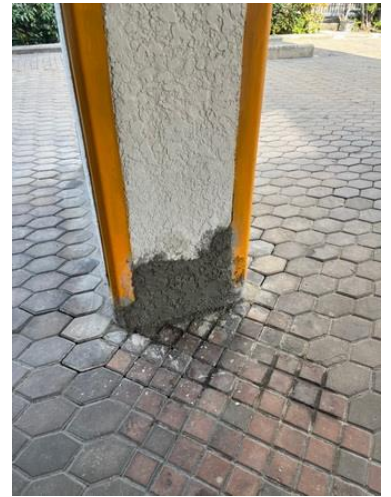
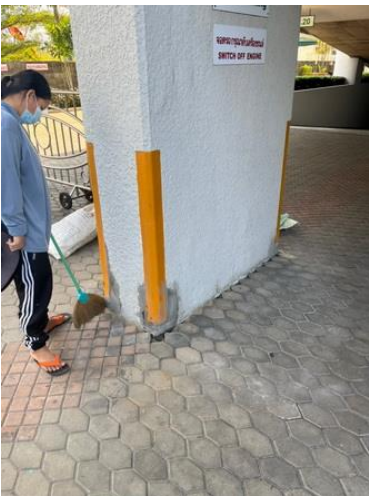
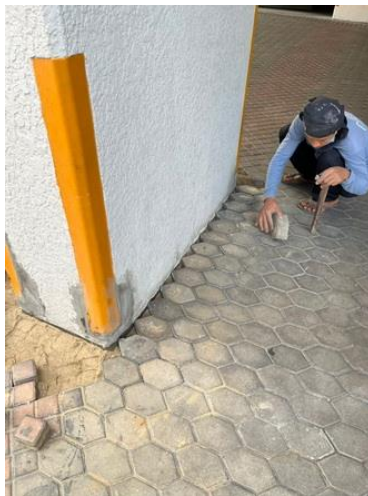
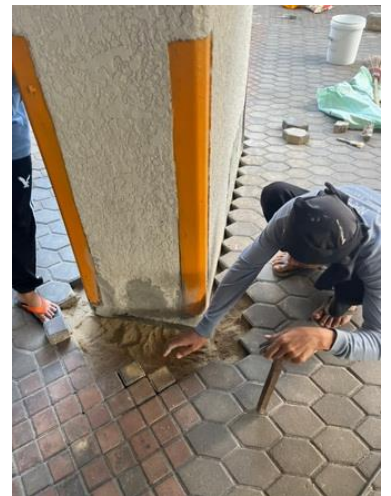
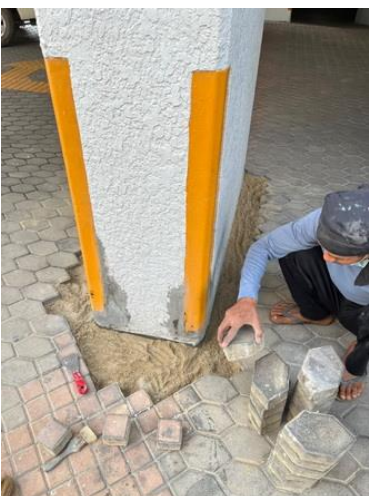
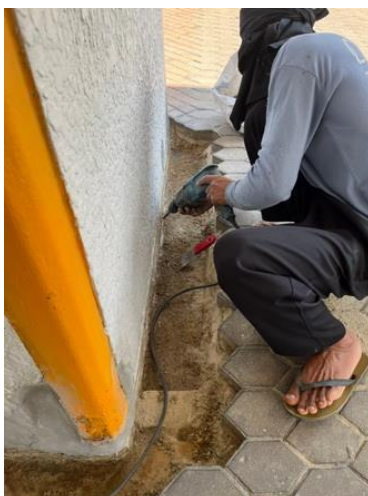
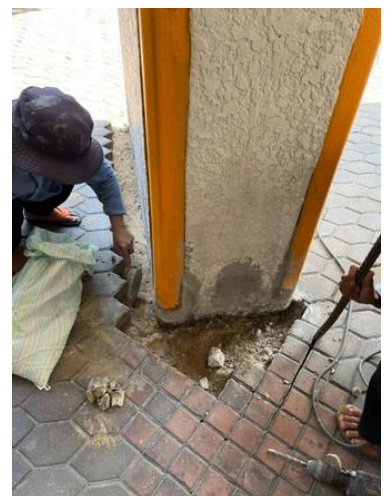
โครงสร้างชั้น 1 4.5.3.1: ฐานเสา GI. 7/B-F จำนวน 4 ต้นแตกร้าวเนื่องจากการใช้งาน

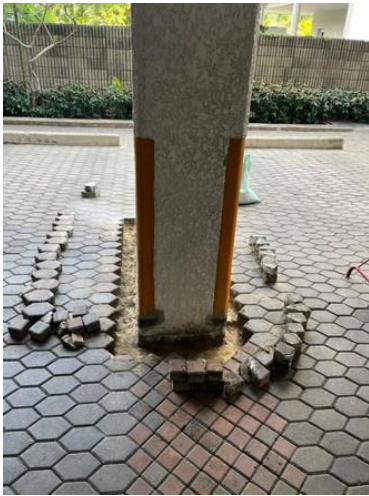
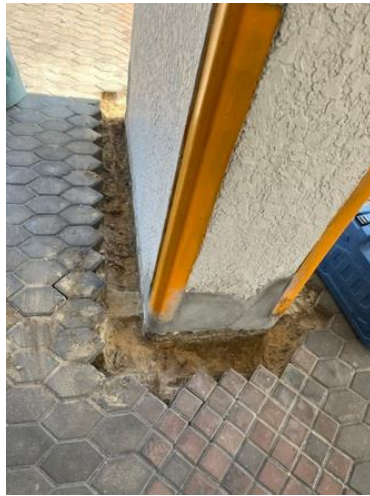
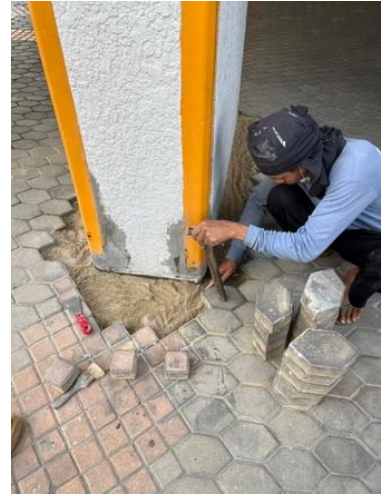
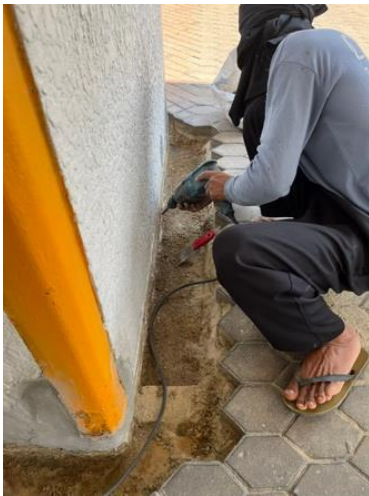
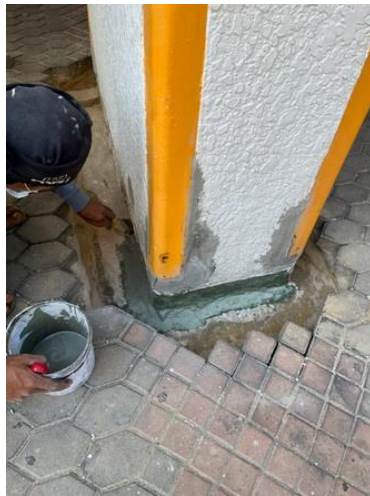
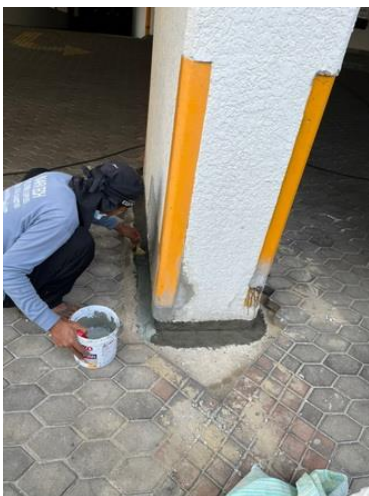
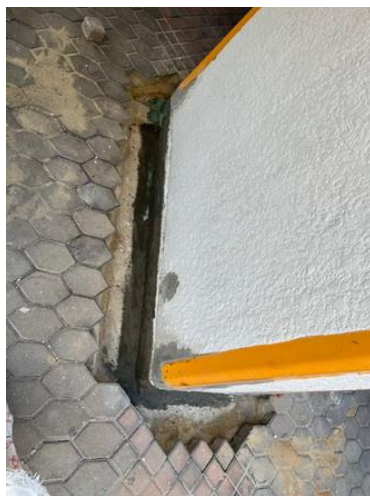
โครงสร้างชั้น 1 4.5.3.1: ฐานเสา GI. 7/B-F จำนวน 4 ต้นแตกร้าวเนื่องจากการใช้งาน

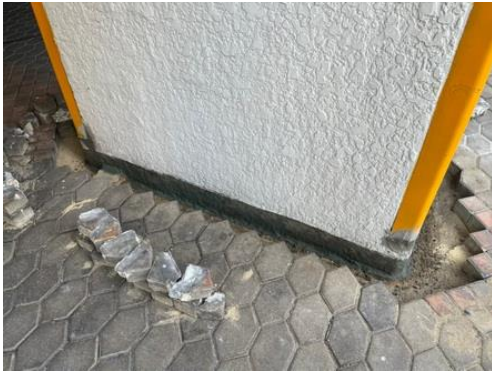
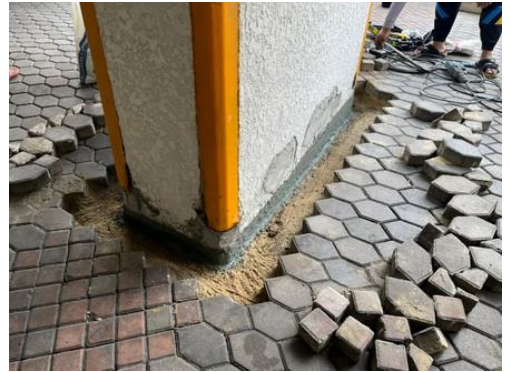
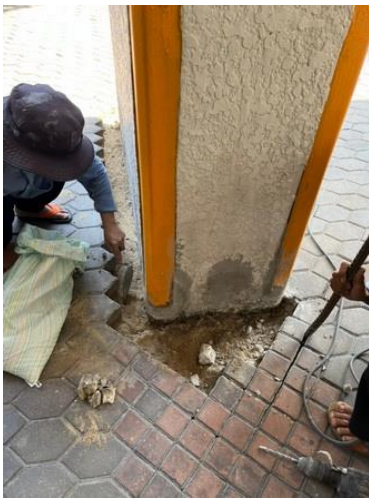
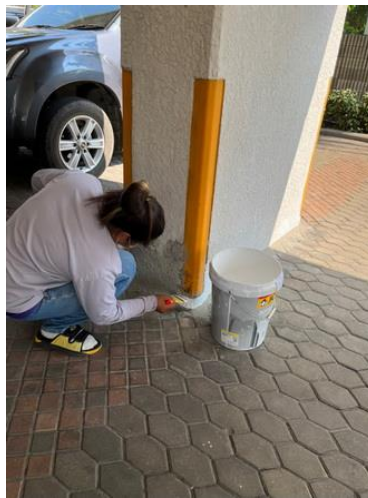
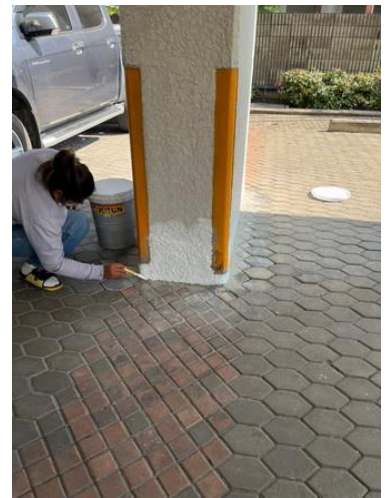
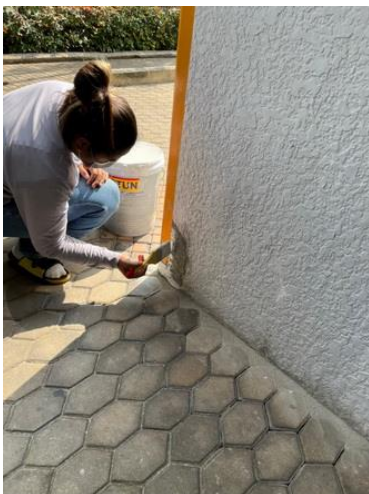
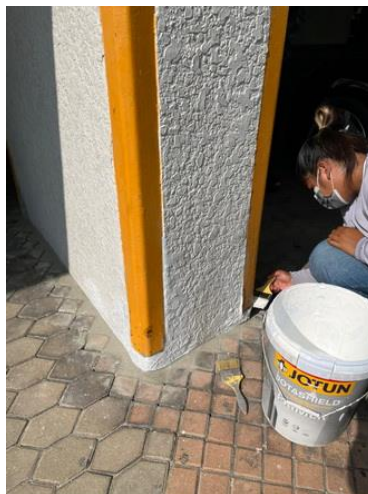
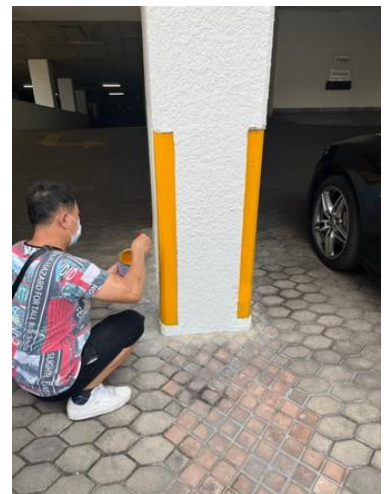
โครงสร้างชั้น 1 4.5.3.1: ฐานเสา GI. 7/B-F จำนวน 4 ต้นแตกร้าวเนื่องจากการใช้งาน

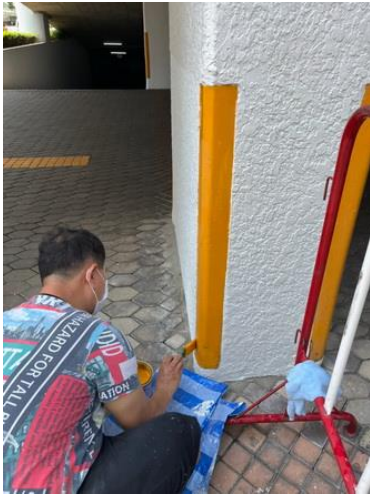
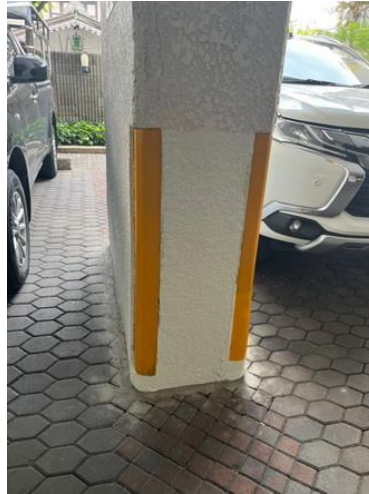
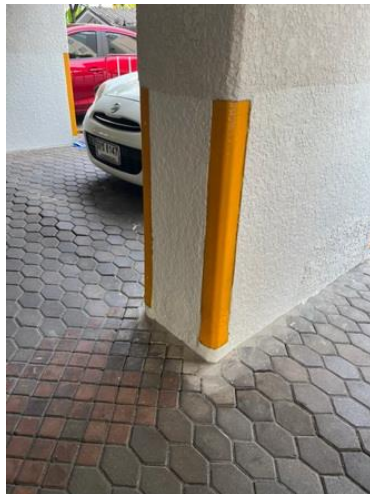
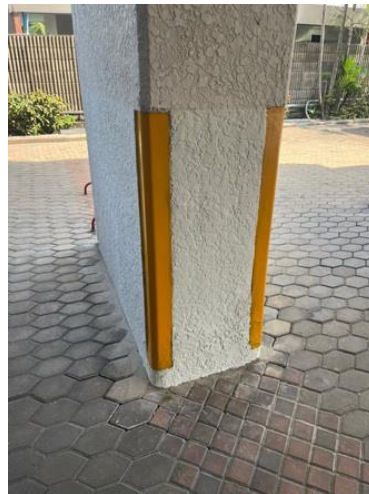
โครงสร้างชั้น 1 4.5.3.1: ฐานเสา GI. 7/B-F จำนวน 4 ต้นแตกร้าวเนื่องจากการใช้งาน

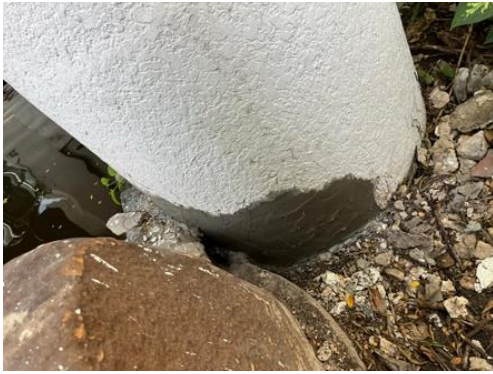
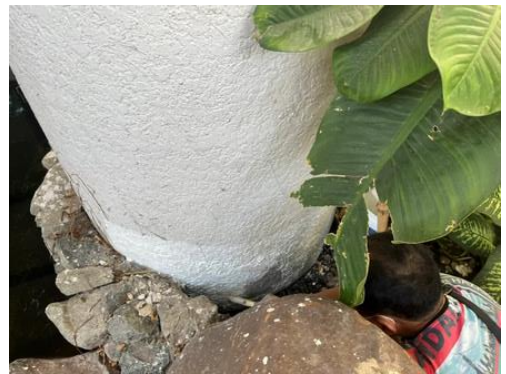
โครงสร้างชั้น 1 4.5.3.2: ฐานเสา GI. 2.1/A0 แตกร้าวเนื่องจากการใช้งาน
