งานซ่อมแซมโครงสร้างอาคาร บ้านเย็นอากาศ

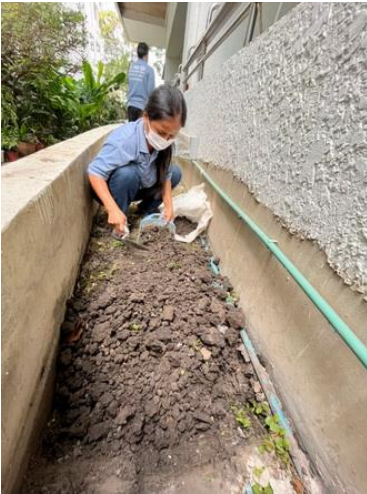
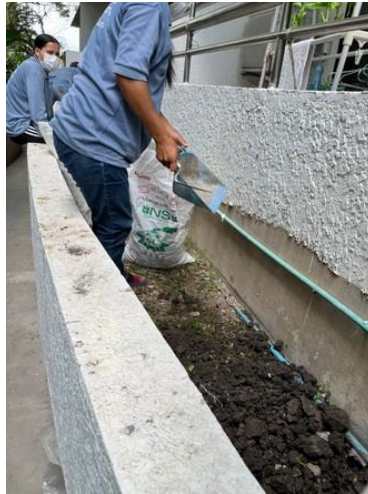
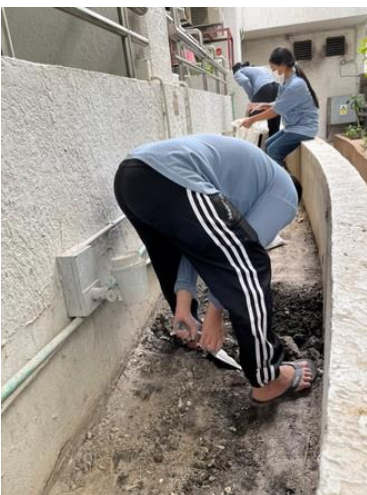
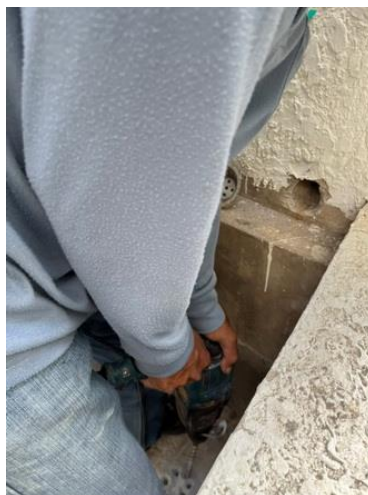
โครงสร้างชั้น 1 4.5.3.3: ท้องพื้นระเบียงปลูกต้นไม้บริเวณ GI.2/C-F เกิดแตกร้าวค่อนข้างมาก

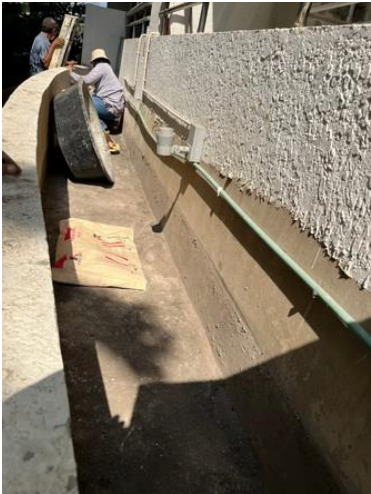
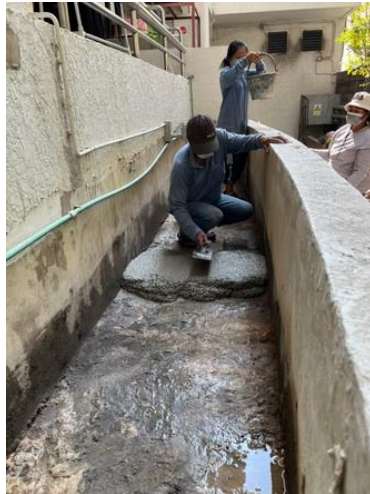
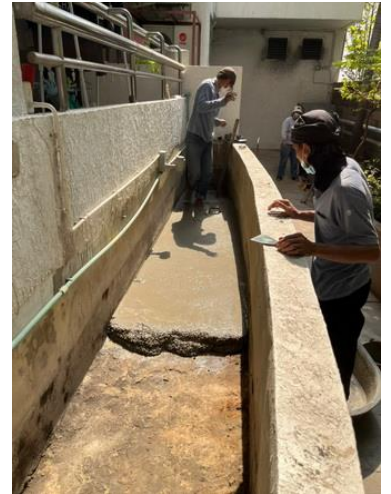
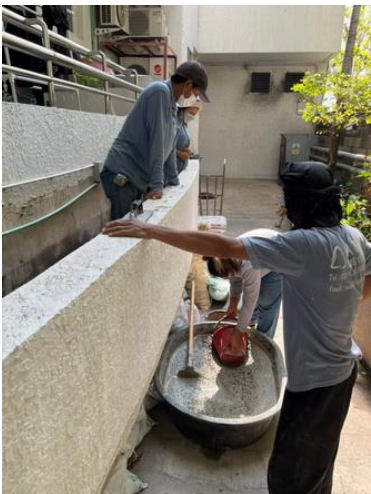
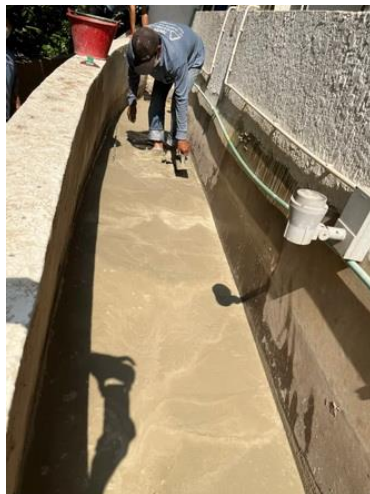
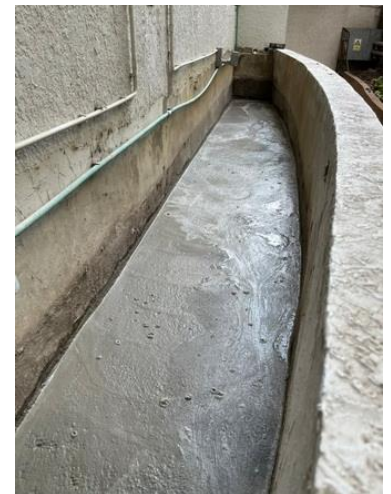
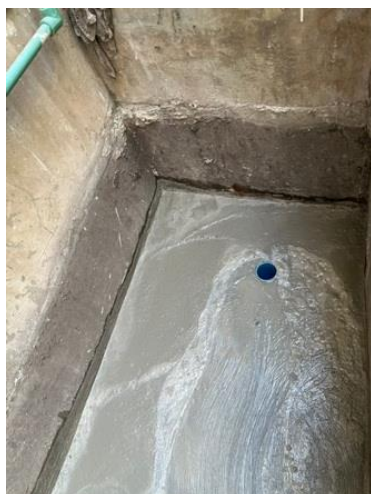
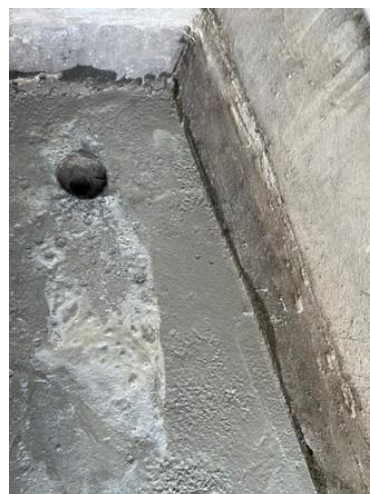
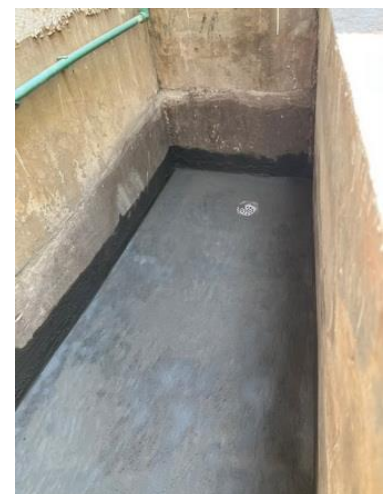
โครงสร้างชั้น 1 4.5.3.3: ท้องพื้นระเบียงปลุกต้นไม้บริเวณ GI.2/C-F เกิดแตกร้าว
ค่อนข้างมาก

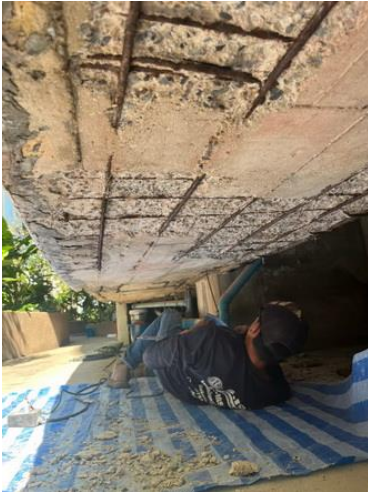
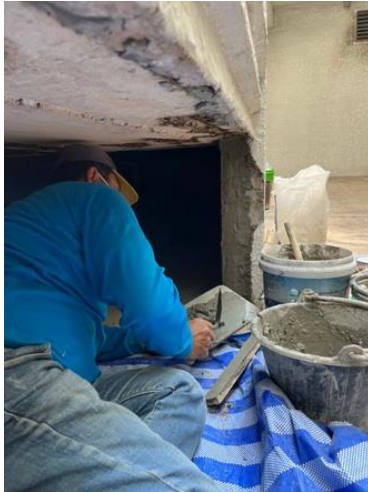
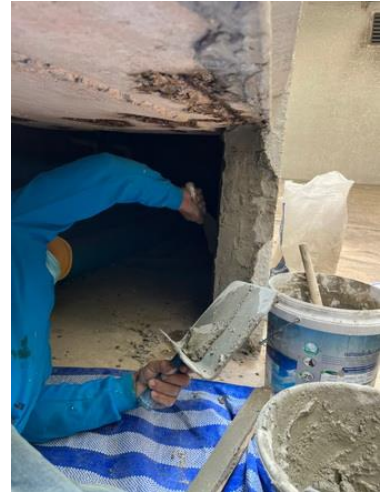
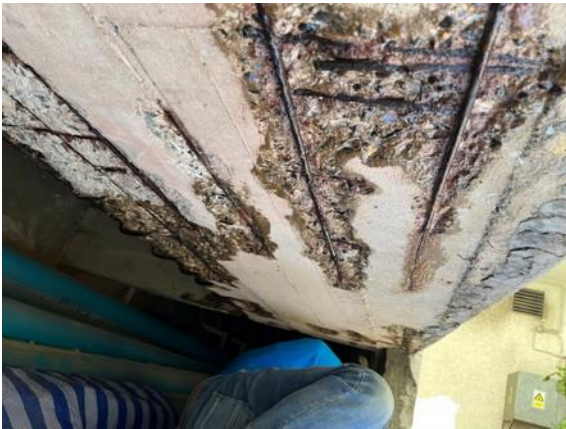
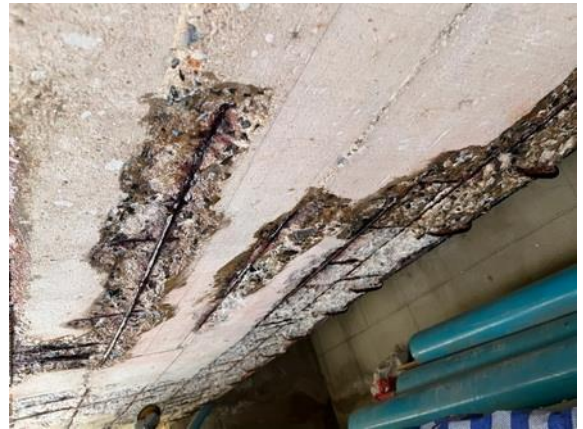
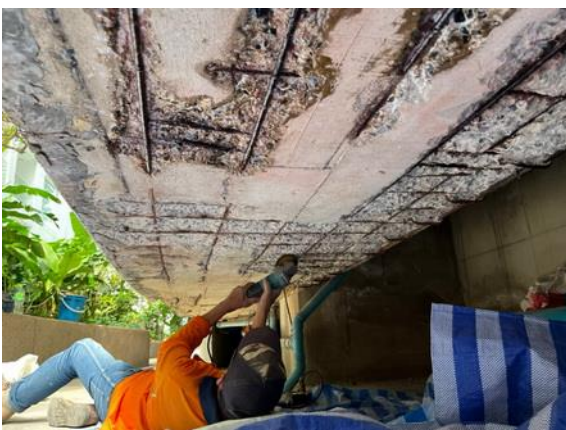
โครงสร้างชั้น 1 4.5.3.3: ท้องพื้นระเบียงปลุกต้นไม้บริเวณ GI.2/C-F เกิดแตกร้าว
ค่อนข้างมาก

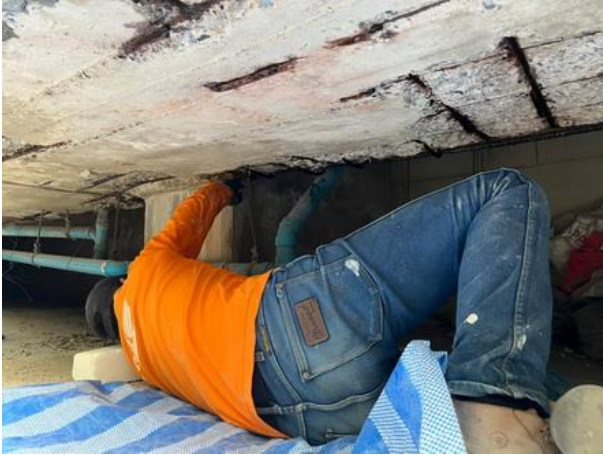
โครงสร้างชั้น 1 4.5.3.3: ท้องพื้นระเบียงปลุกต้นไม้บริเวณ GI.2/C-F เกิดแตกร้าว
ค่อนข้างมาก

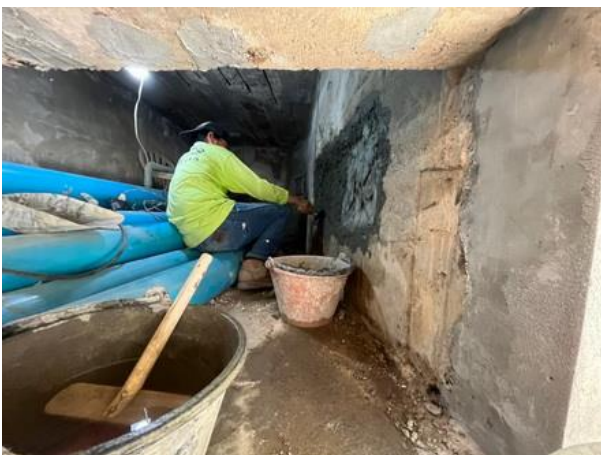
โครงสร้างชั้น 1 4.5.3.3: ท้องพื้นระเบียงปลุกต้นไม้บริเวณ GI.2/C-F เกิดแตกร้าว
ค่อนข้างมาก

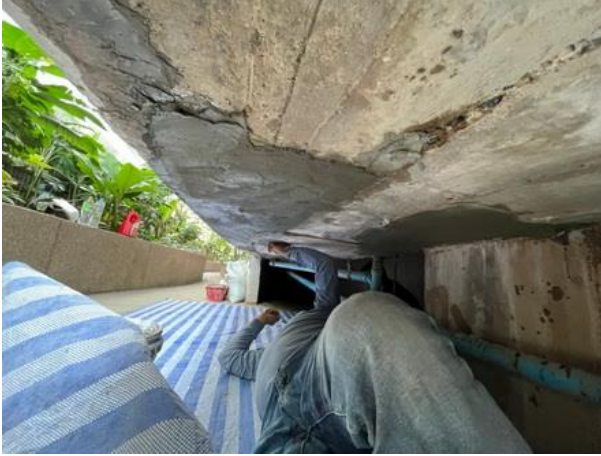
โครงสร้างชั้น 1 4.5.3.3: ท้องพื้นระเบียงปลุกต้นไม้บริเวณ GI.2/C-F เกิดแตกร้าว
ค่อนข้างมาก

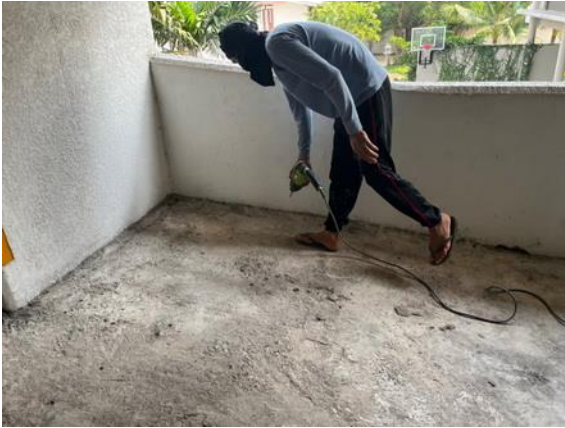
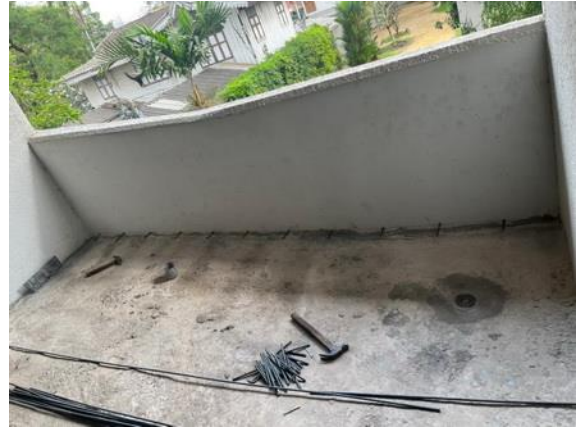
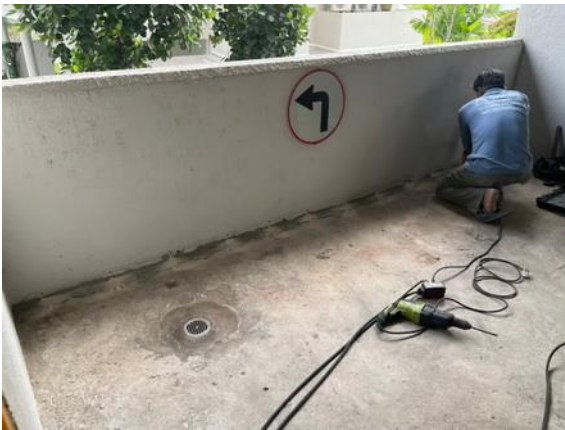
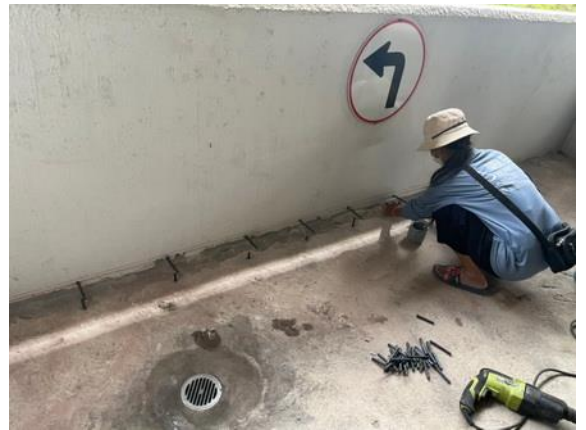
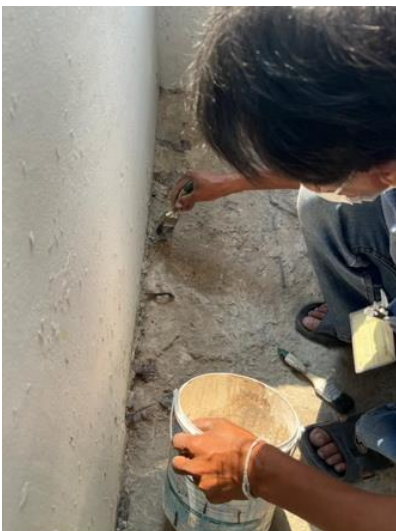
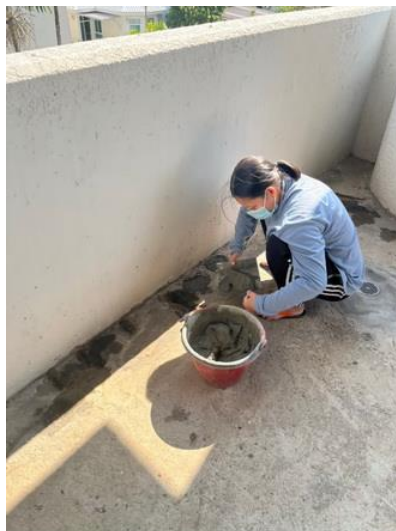
โครงสร้างชั้น 2A 4.5.4.1:คอนกรีตบริเวณฐานผนังกันตก GI.2.1/A-C แกร้าว ยาว
ประมาณ 20 เมตร

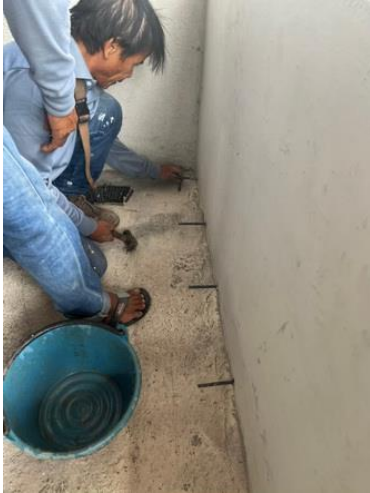
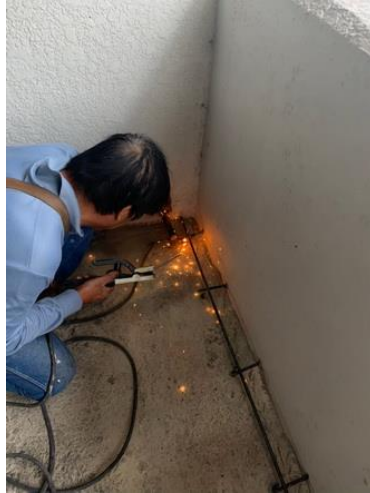
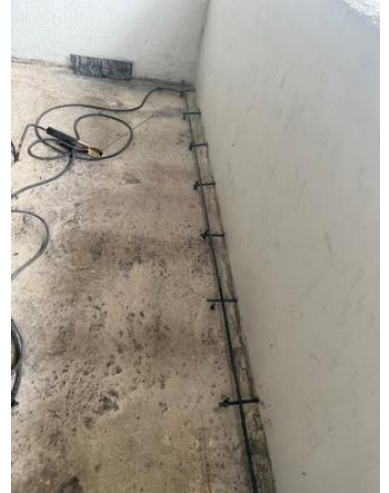
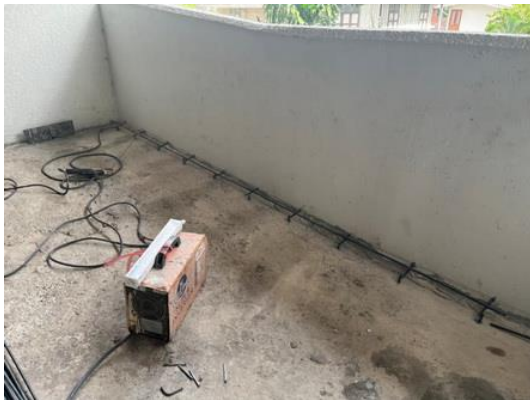
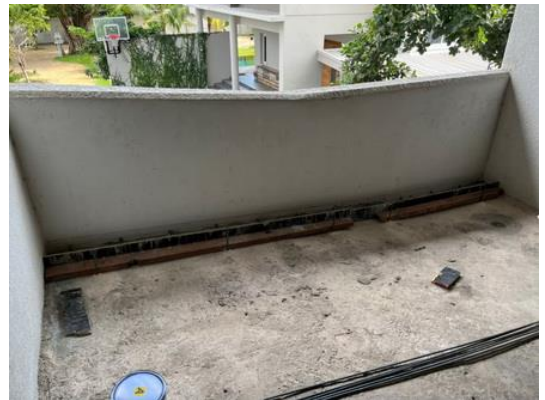
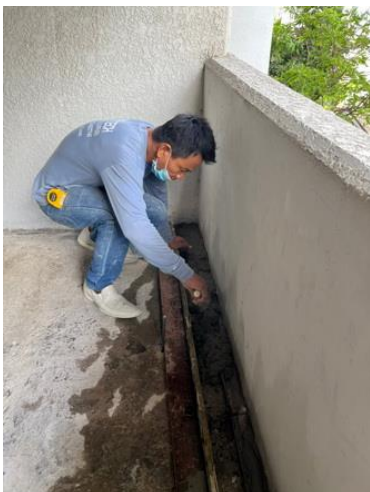
โครงสร้างชั้น 2A 4.5.4.1:คานกรีตบริเวณฐานผนังกันตก GI.2.1/A-C แดกร้าว ยาว
ประมาณ 20 เมตร

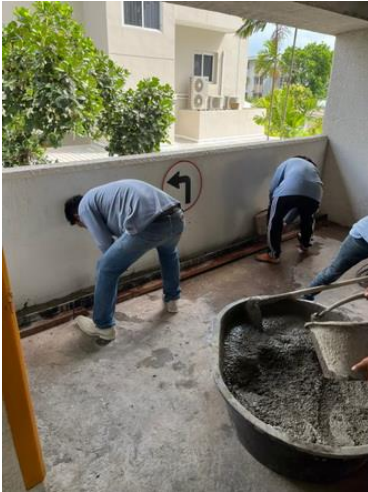
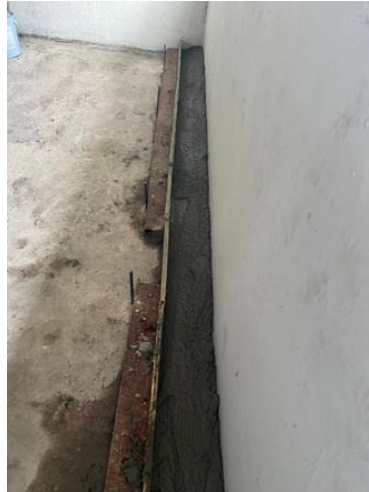
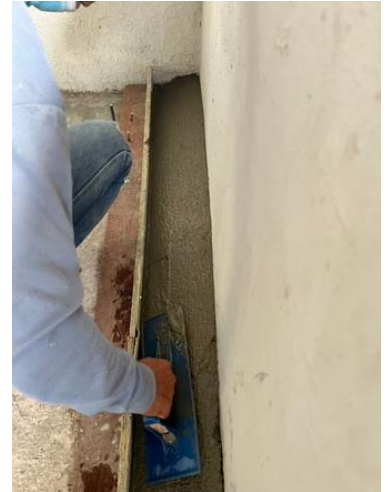
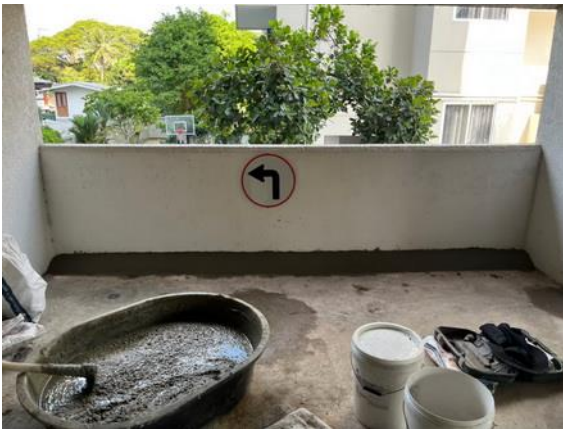
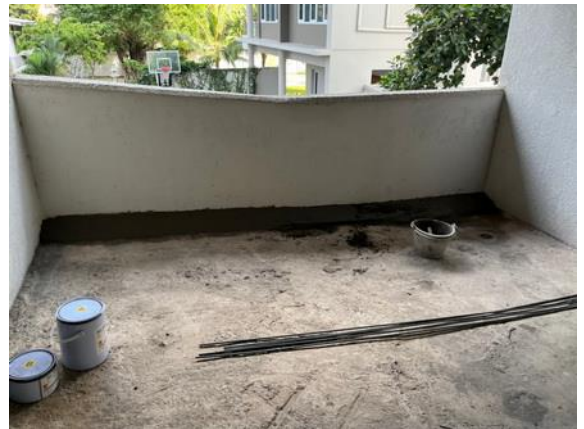
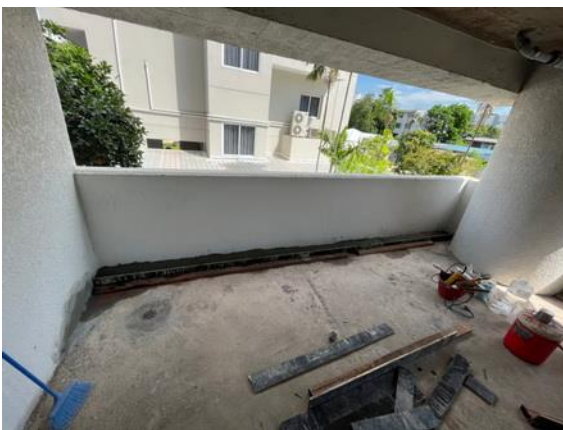
โครงสร้างชั้น 2A 4.5.4.1: คอนกรีตบริเวณฐานผนังกันตก GI.2.1/A-C แตกร้าว ยาว
ประมาณ 20 เมตร

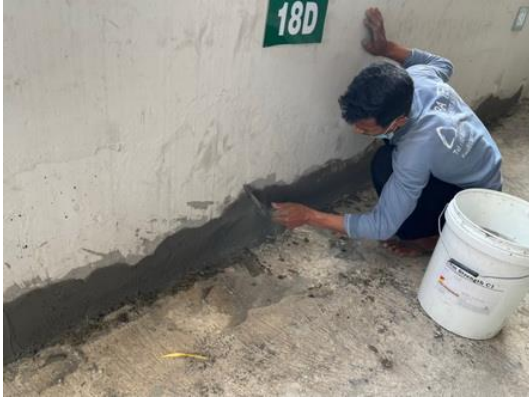
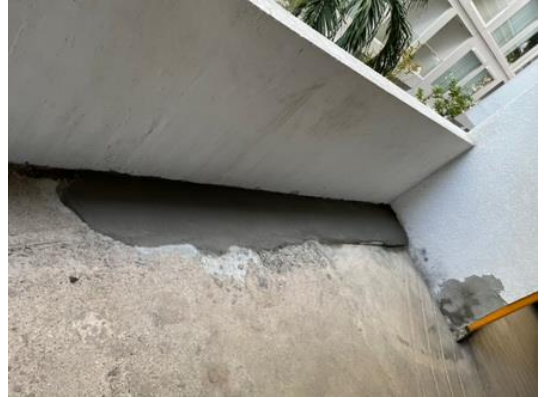
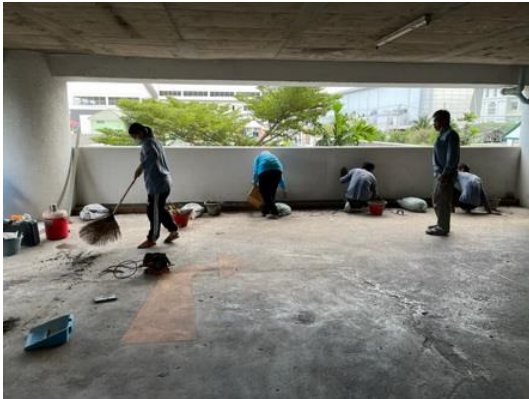
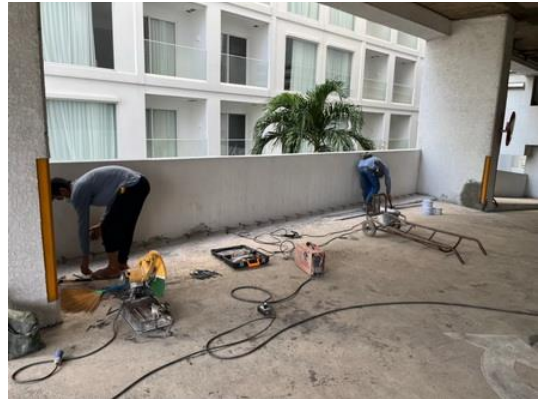
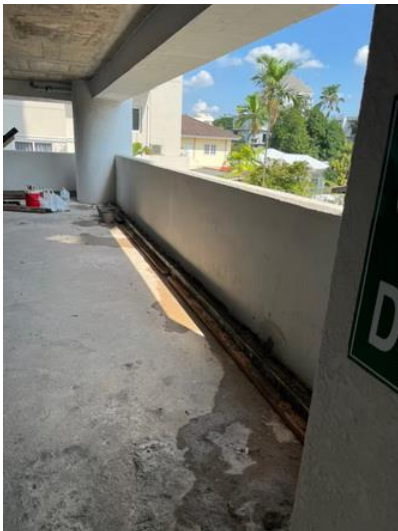
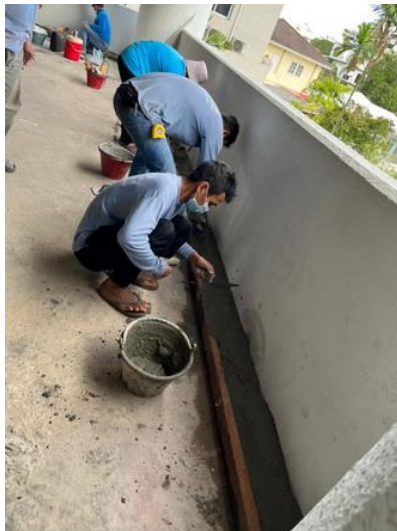
โครงสร้างชั้น 2A 4.5.4.2: พื้นคอนกรีตบริเวณฐานเสา GI.5/G แตกร้าว เนื่องจาก
ความชื้นทำให้เหล็กเสริมเป็นสนิม

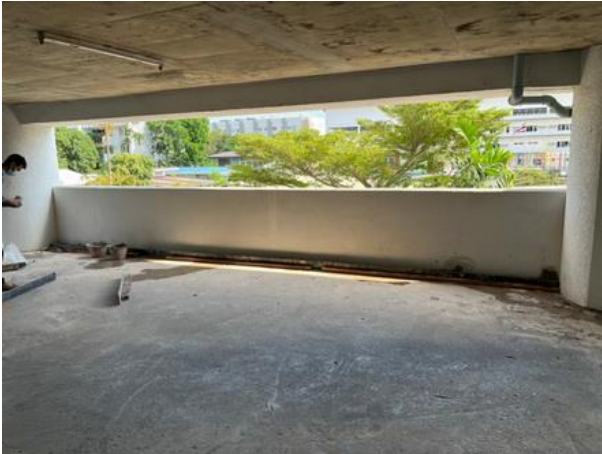
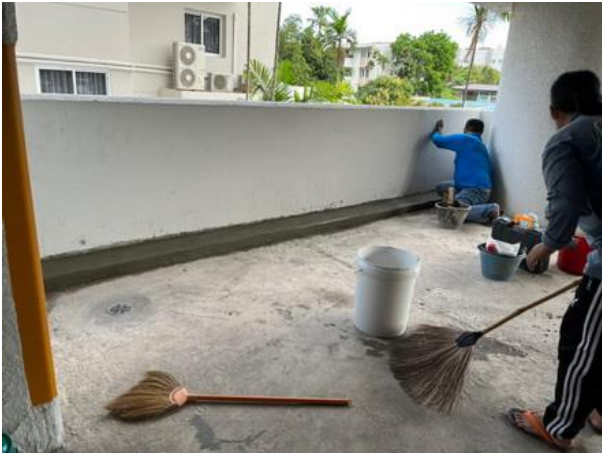
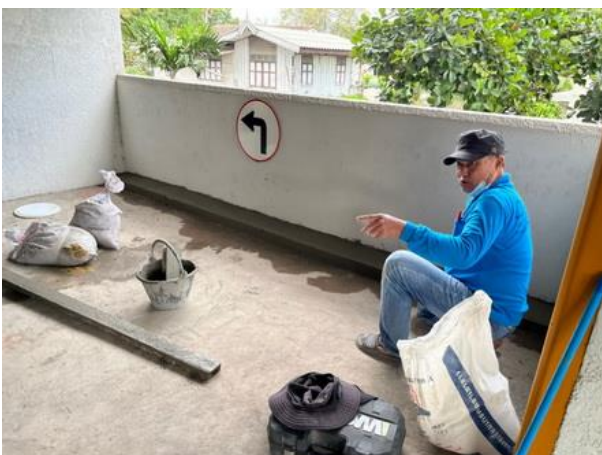
โครงสร้างชั้น 2A 4.5.4.2: พื้นคอนกรีตบริเวณฐานเสา GI.5/G แตกร้าว เนื่องจาก
ความชื้นทำให้เหล็กเสริมเป็นสนิม

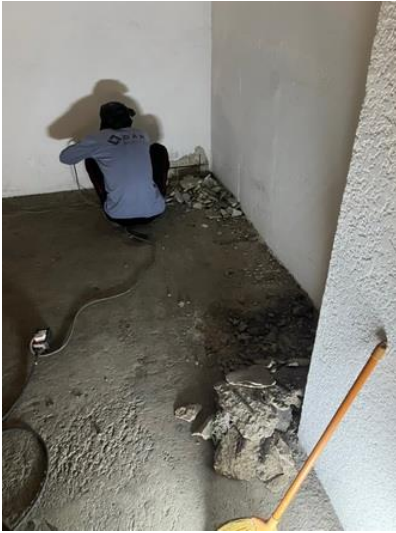
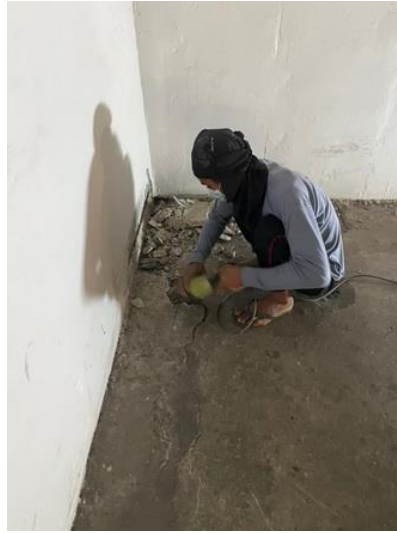
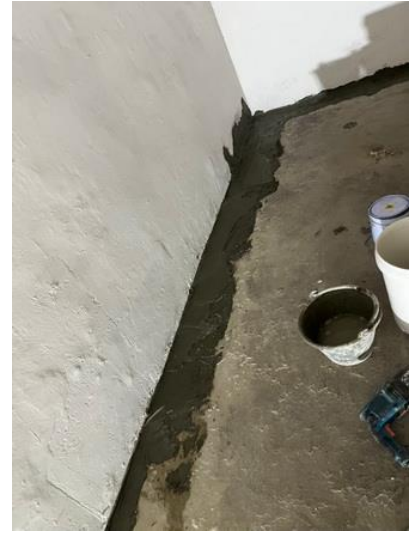
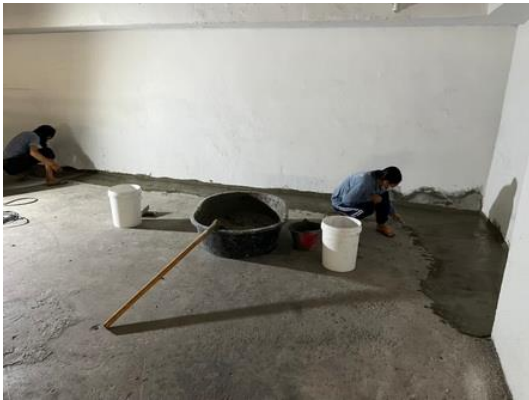
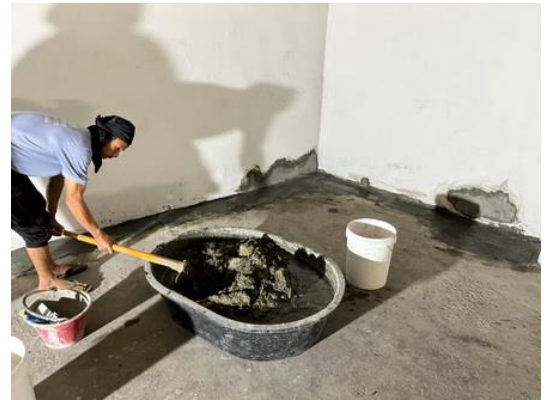
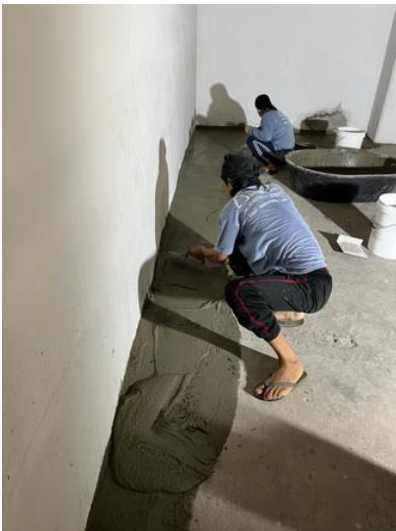
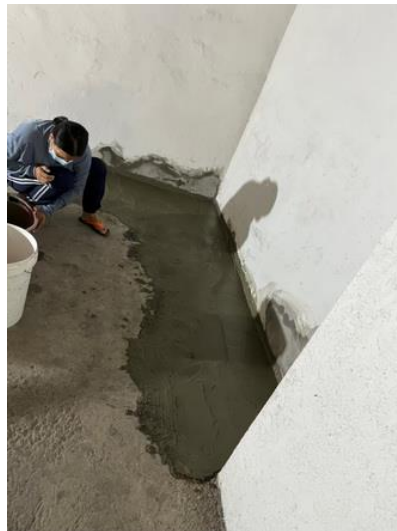
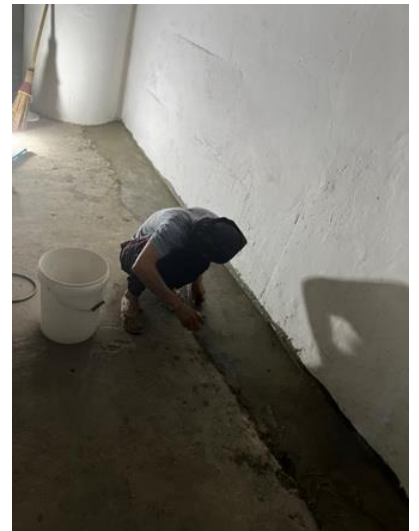
โครงสร้างชั้น 2A 4.5.4.2: พื้นคอนกรีตบริเวณฐานเสา GI.5/G แตกร้าว เนื่องจาก
ความชื้นทำให้เหล็กเสริมเป็นสนิม

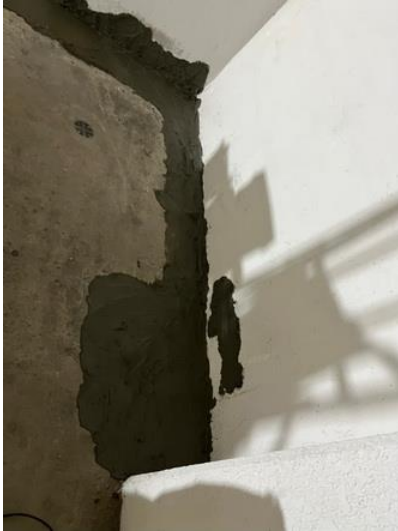
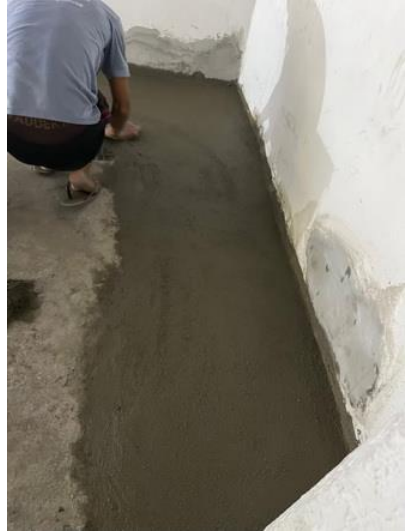
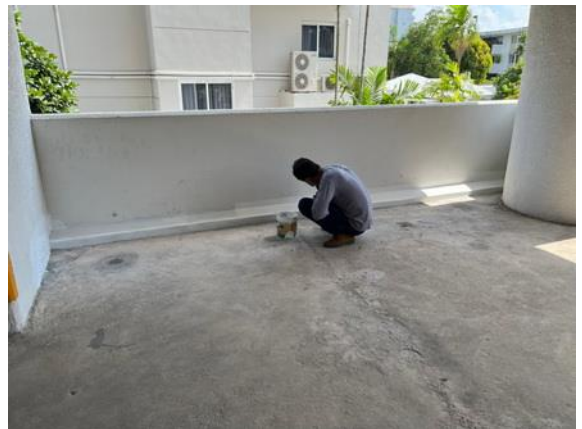
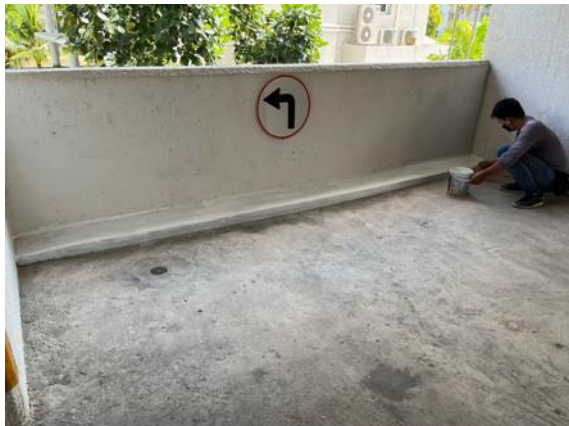
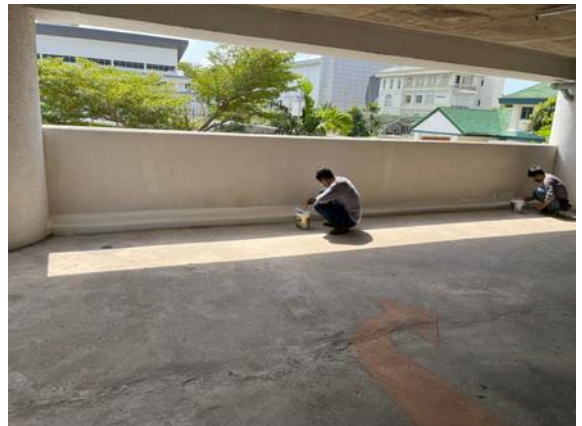
โครงสร้างชั้น 2A 4.5.4.2: พื้นคอนกรีตบริเวณฐานเสา GI.5/G แตกร้าว เนื่องจาก
ความชื้นทำให้เหล็กเสริมเป็นสนิม

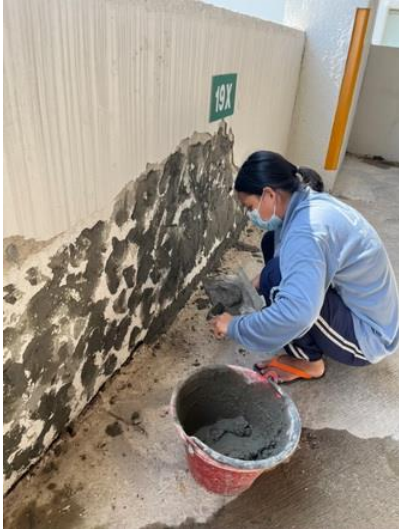
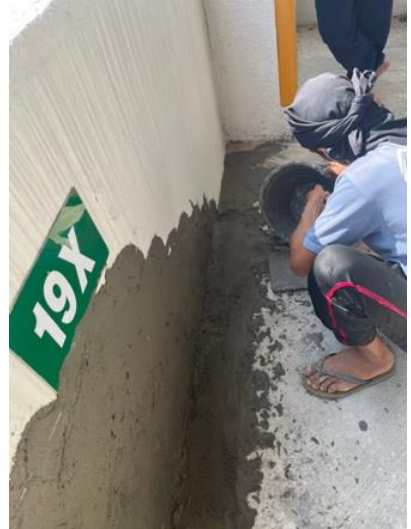
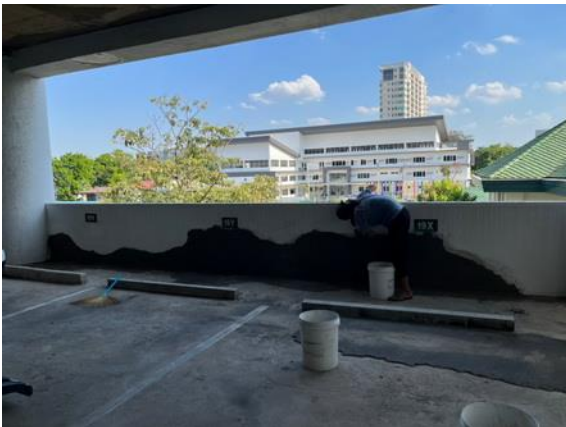
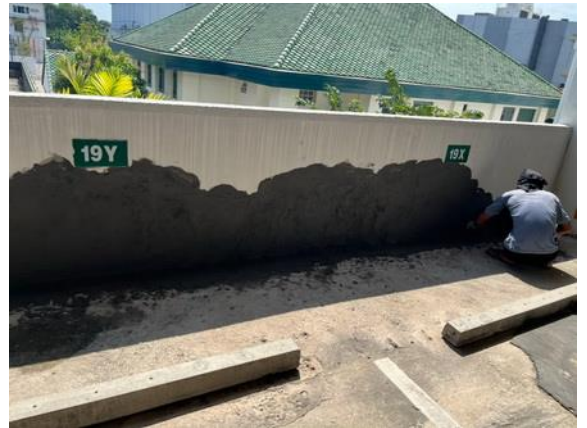
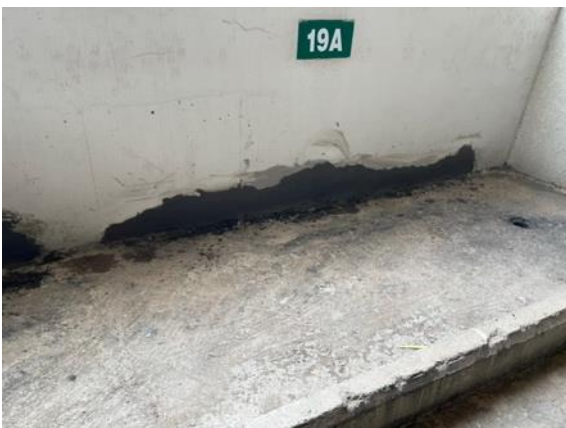
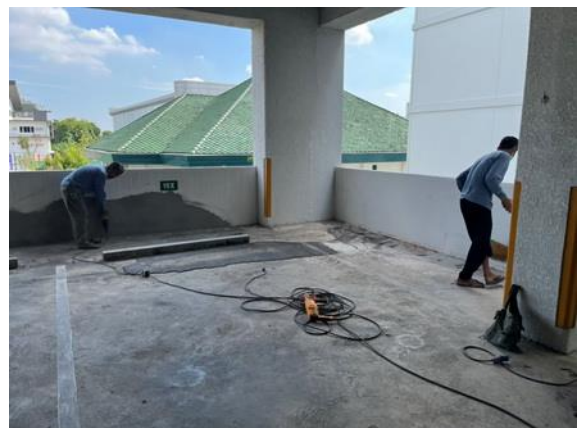
โครงสร้างชั้น 2B 4.5.5.1: คอนกรีตบริเวณฐานผนังกันตก GI.8-7/A-G แตกร้าว

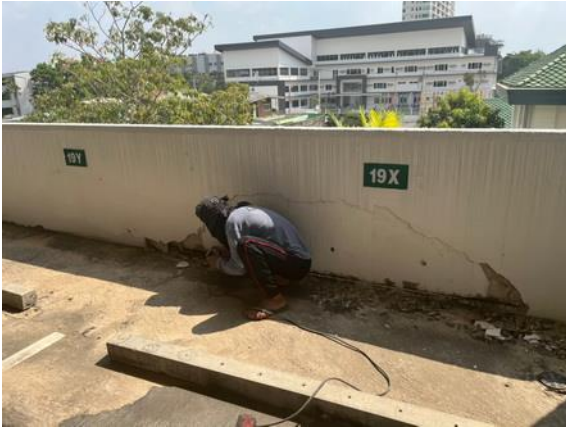
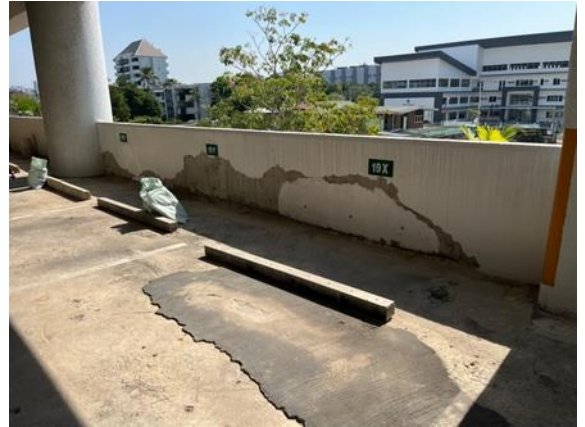
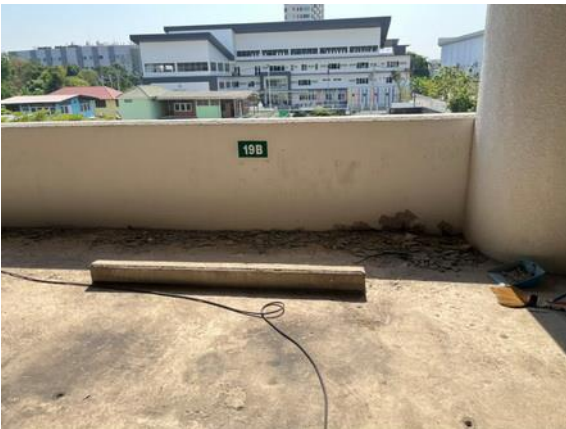
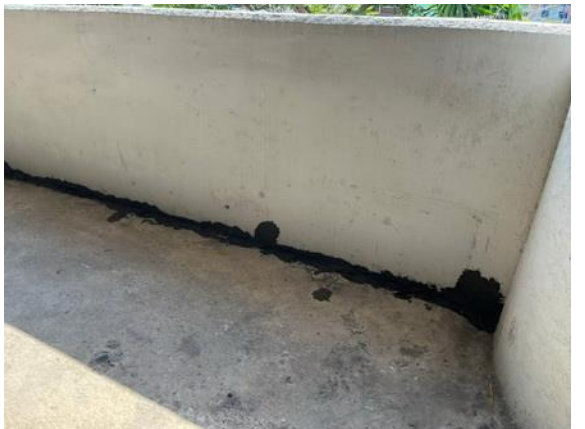
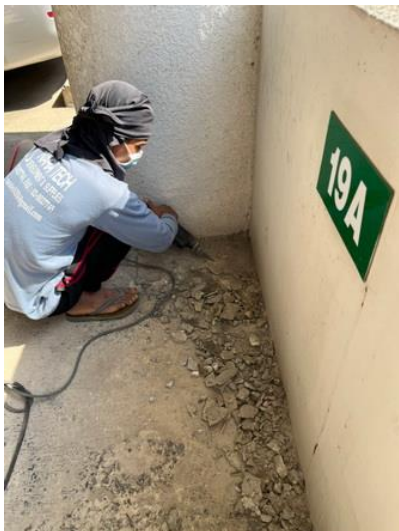
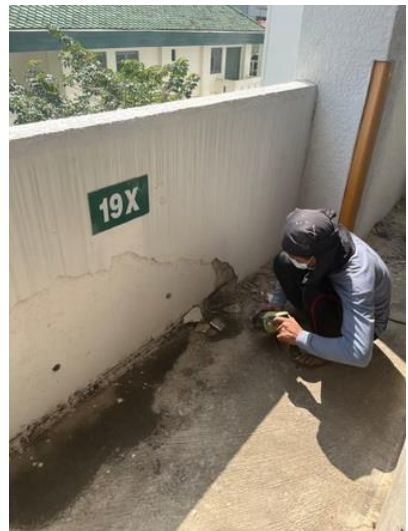
โครงสร้างชั้น 2B 4.5.5.1: คอนกรีตบริเวณฐานผนังกันตก GI.8-7/A-G แตกร้าว

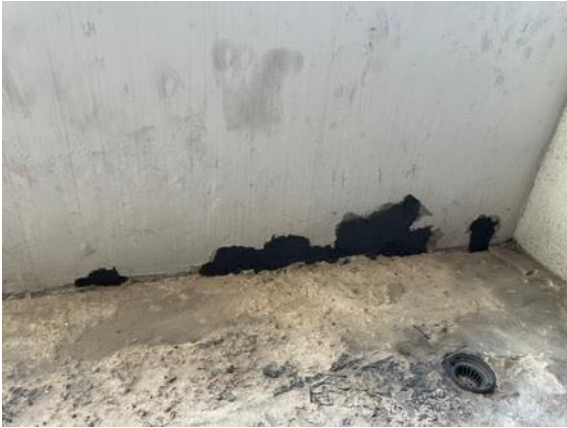
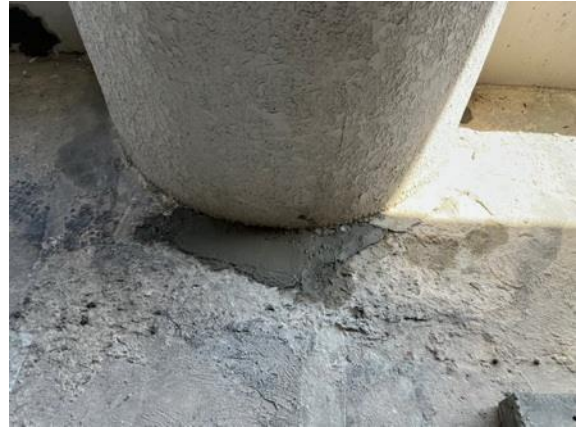
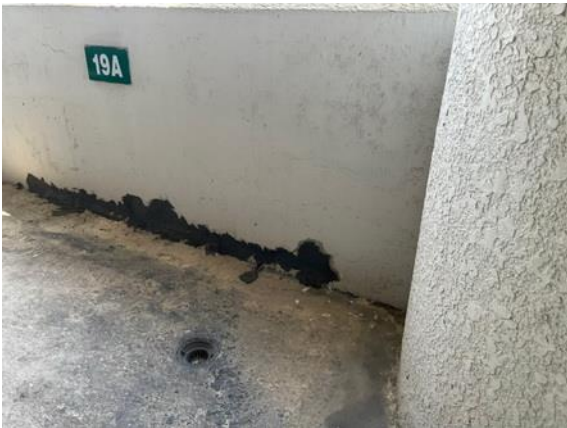
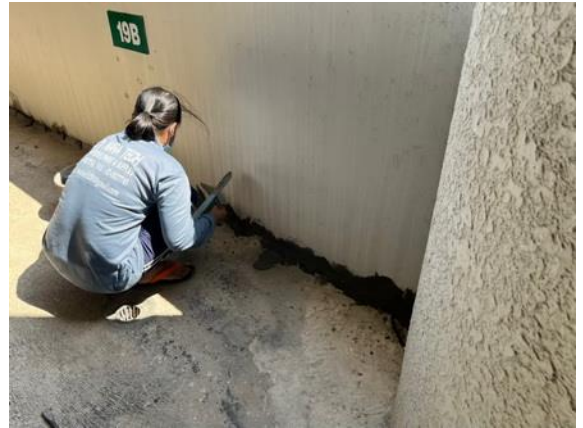
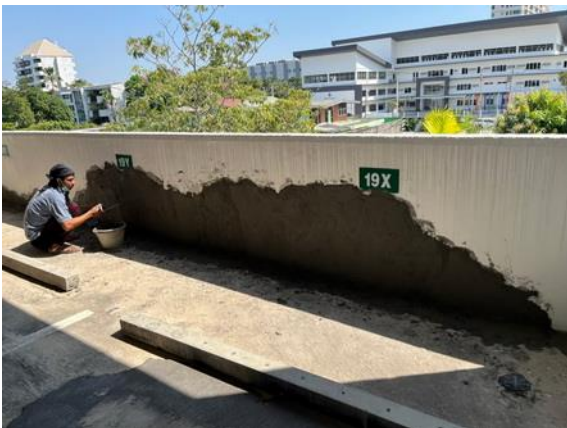
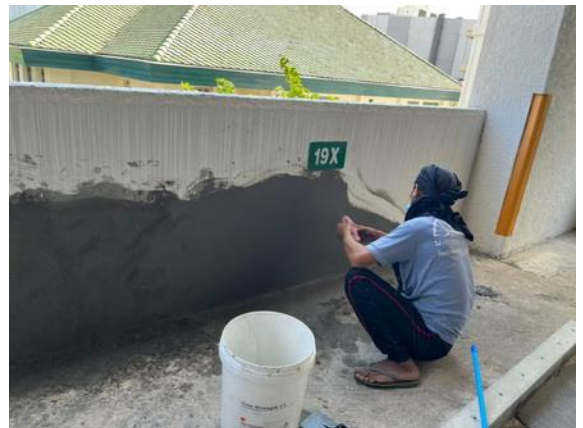
โครงสร้างชั้น 2B 4.5.5.1: คอนกรีตบริเวณฐานผนังกันตก GI.8-7/A-G แตกร้าว

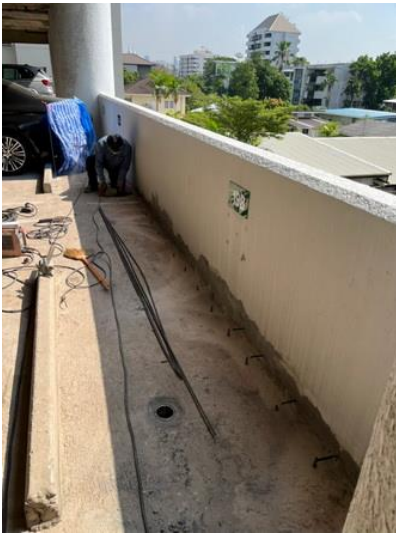
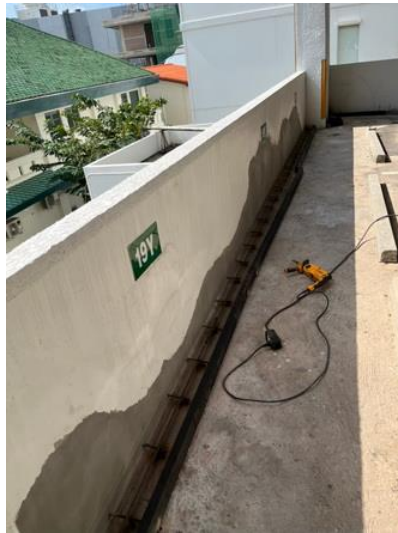
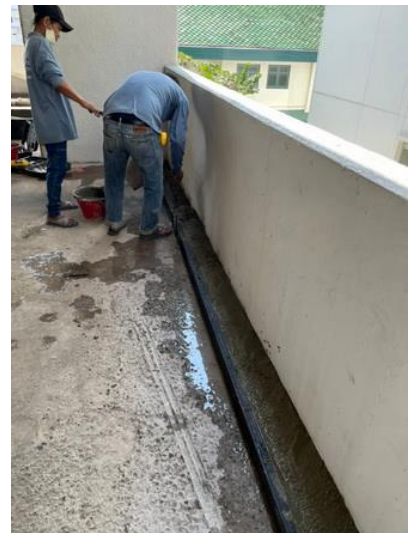
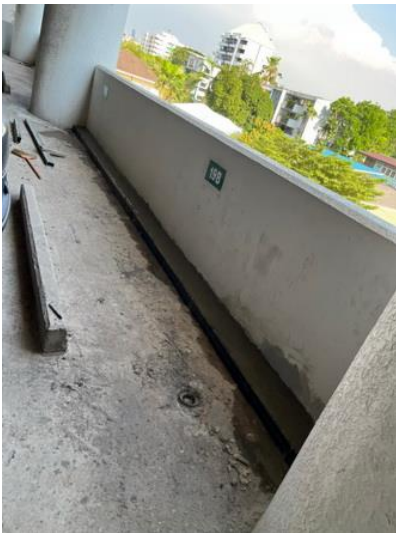
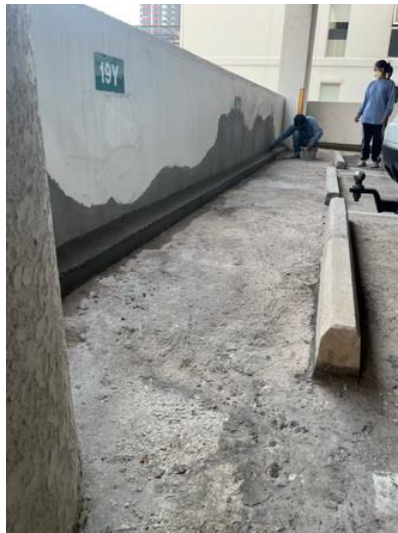
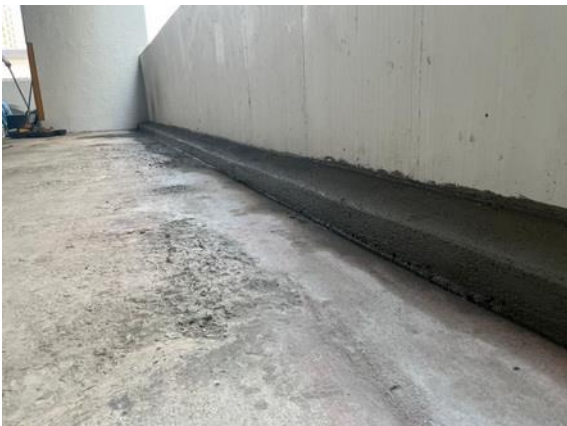
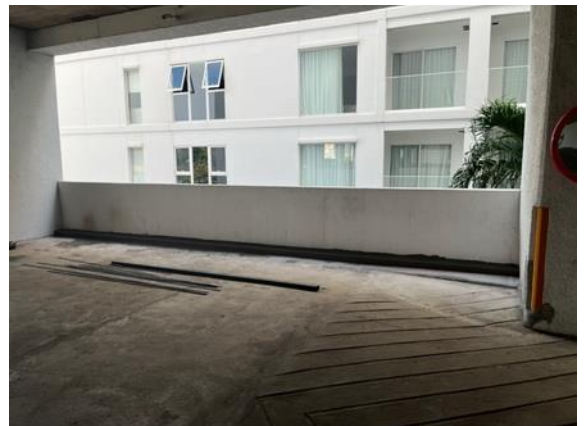
โครงสร้างชั้น 2B 4.5.5.1: คอนกรีตบริเวณฐานผนังกันตก GI.8-7/A-G แตกร้าว

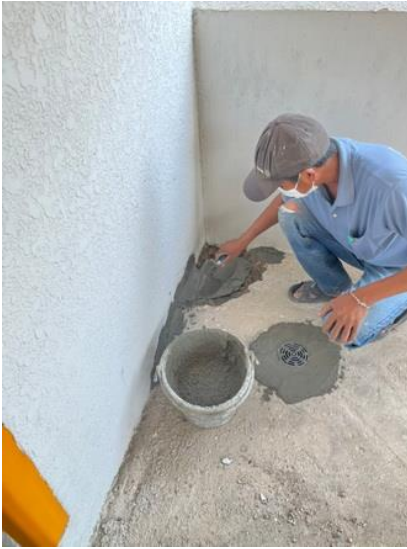
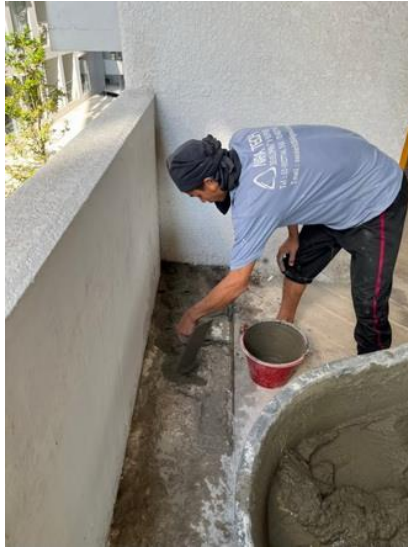
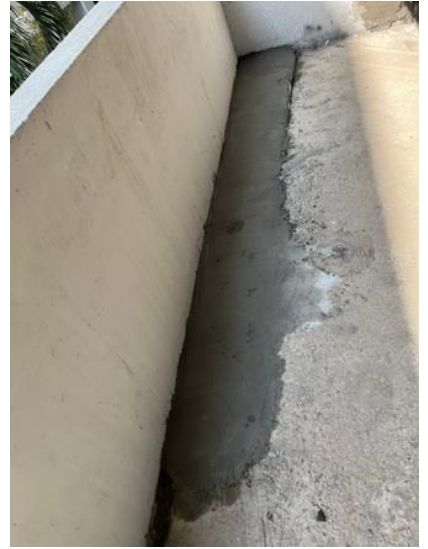
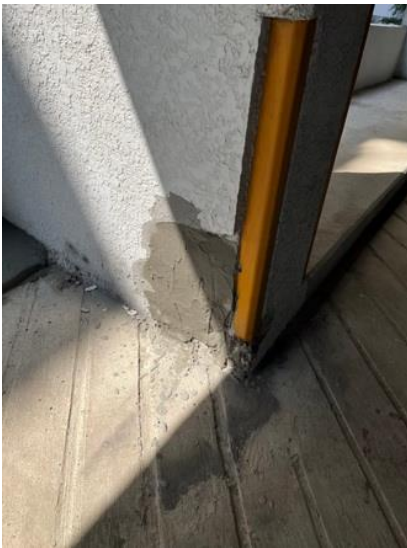
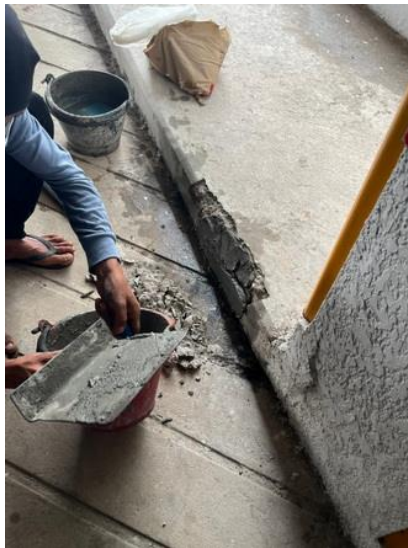
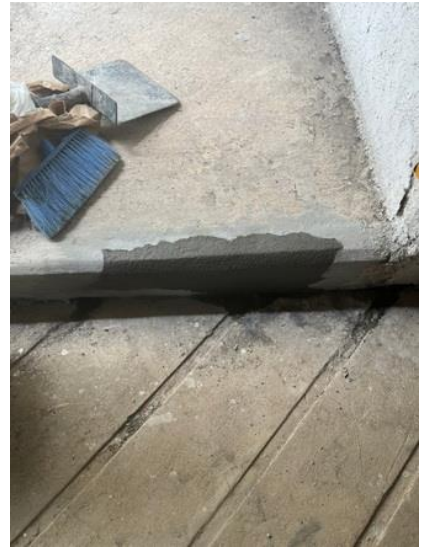
โครงสร้างชั้น 2B 4.5.5.2: คอนกรีตบริเวณฐานเสาและพื้นที่ใกล้เคียง GI. 5/G แตกร้าว

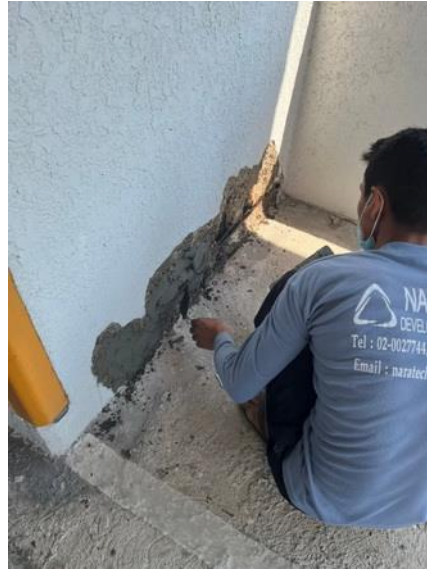
โครงสร้างชั้น 2B 4.5.5.3: คอนกรีตบริเวณฐานเสาและพื้นที่ใกล้เคียง GI. 7/A แตกร้าว

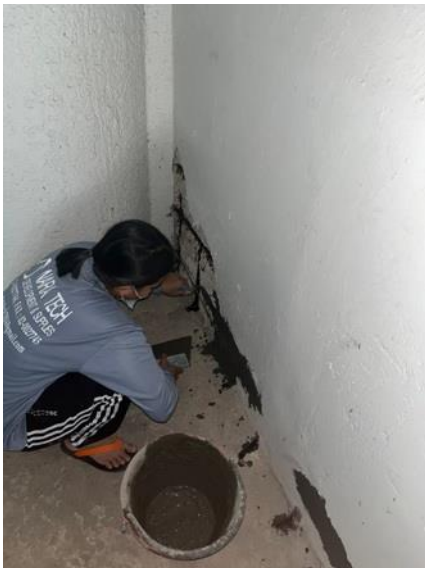
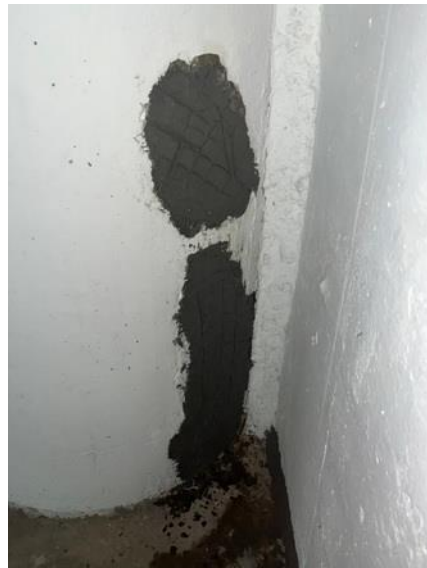
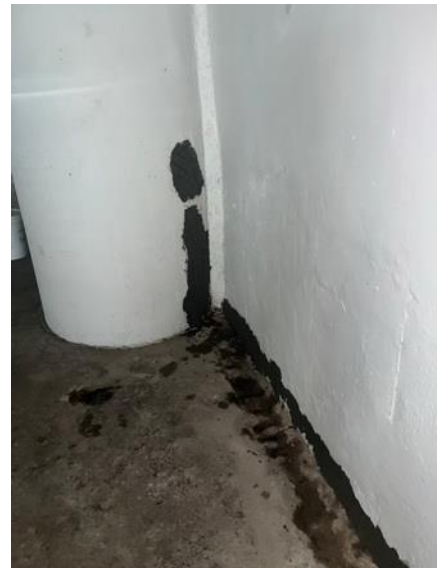
โครงสร้างชั้น 3A 4.5.6.1: คอนกรีตบริเวณผนังกันตกและฐานเสา GI.3/A0 แตกร้าว
