งานซ่อมแซมโครงสร้างอาคาร บ้านเย็นอากาศ

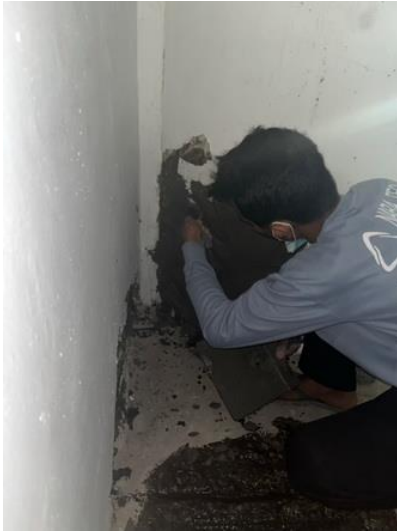
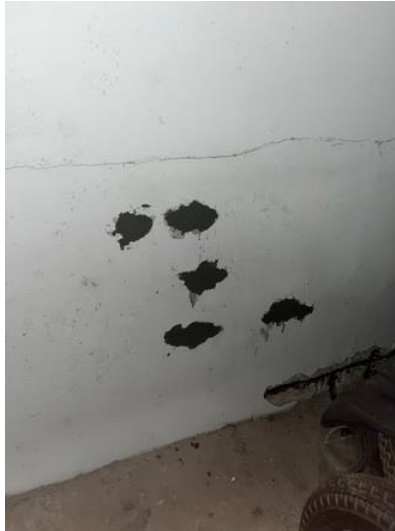
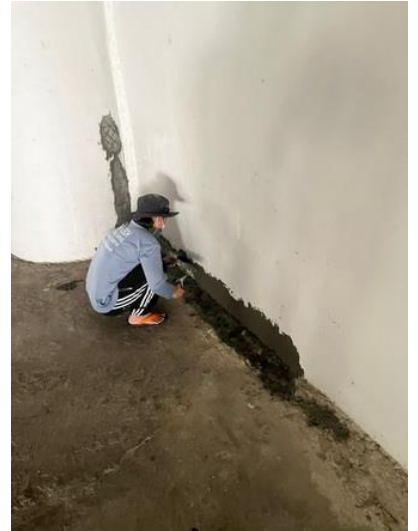
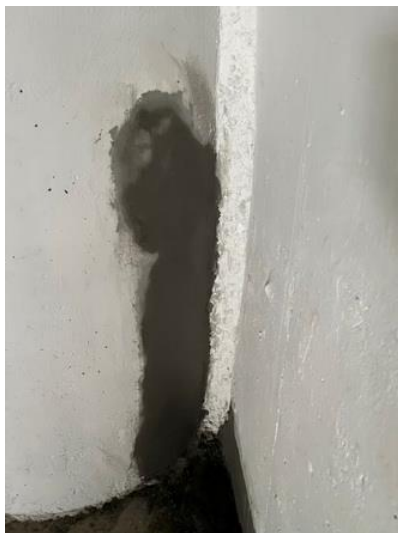
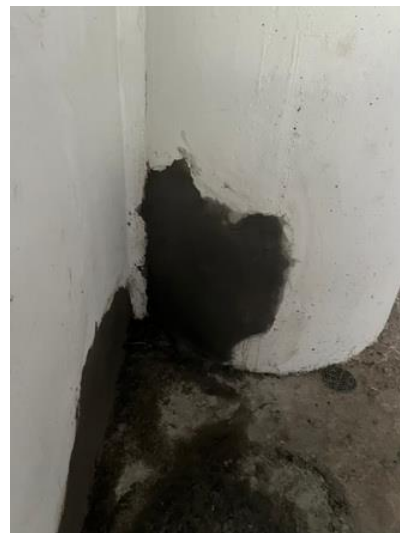
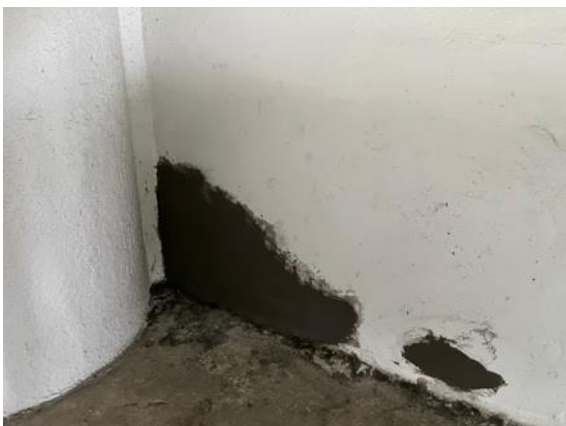
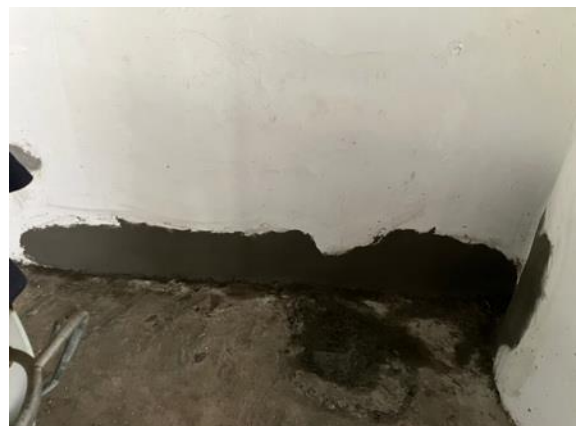
โครงสร้างชั้น 3A 4.5.6.1: คอนกรีตบริเวณผนังกันตกและฐานเสา GI.3/A0 แตกร้าว

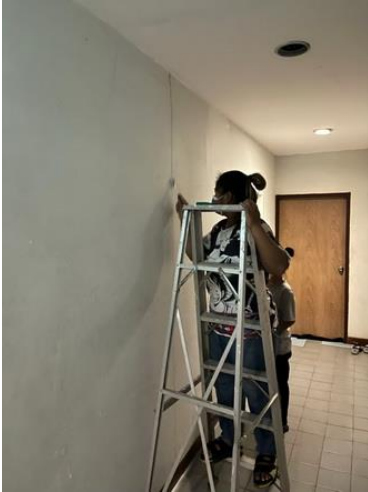
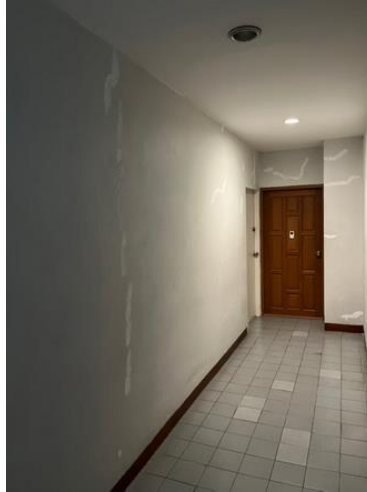
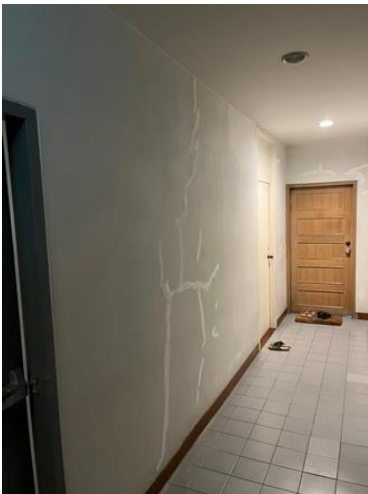
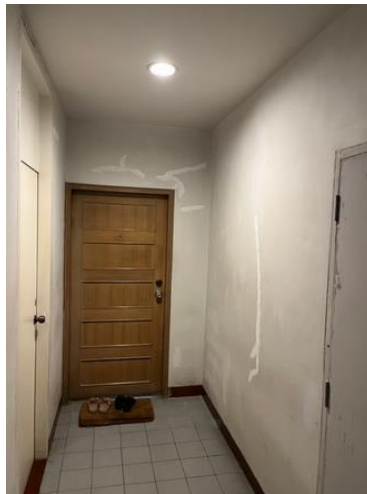
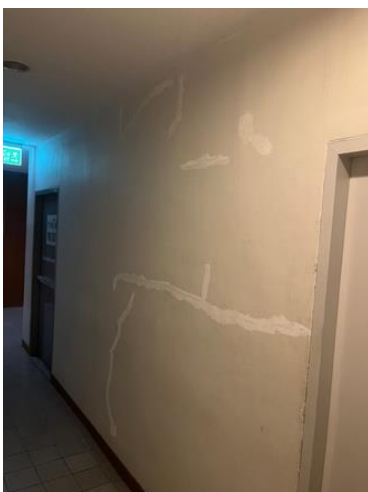
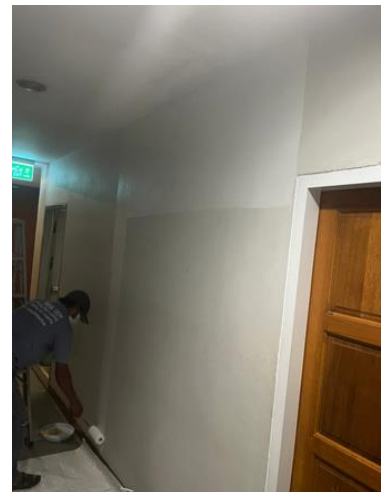
4.6: รอยร้าวผนังห้อง Zone D ตรงข้ามห้องขยะชั้น 5-20 และคาดฟ้าหน้าห้องบустเตอร์บีเอ็ม

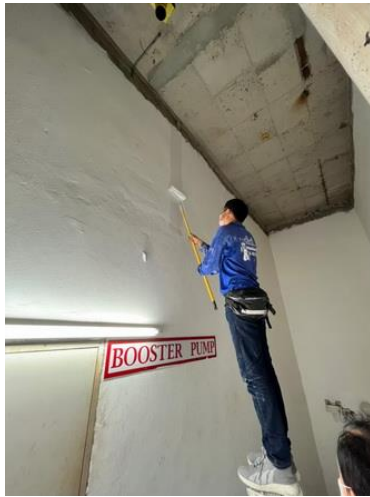
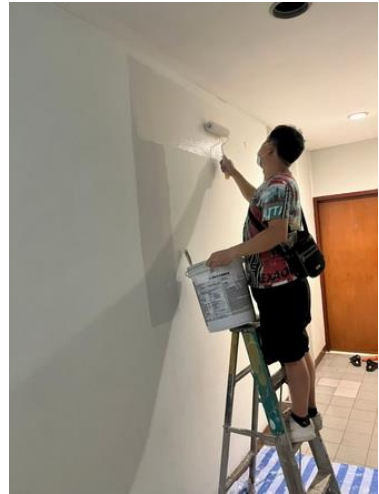
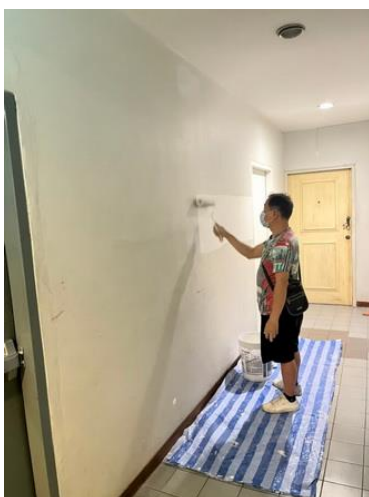
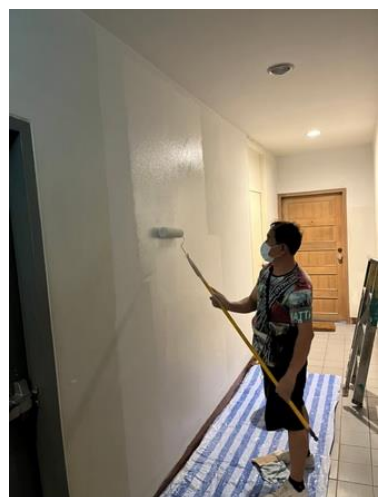
4.6: รอยร้าวผนังห้อง Zone D ตรงข้ามห้องขยะชั้น 5-20 และคาดฟ้าหน้าห้องบустเตอร์ปั้ม
